ジオシンセティックス補強盛土の遠心模型実験について(続報)

(株)大林組技術研究所 正会員 宮崎 隆洋

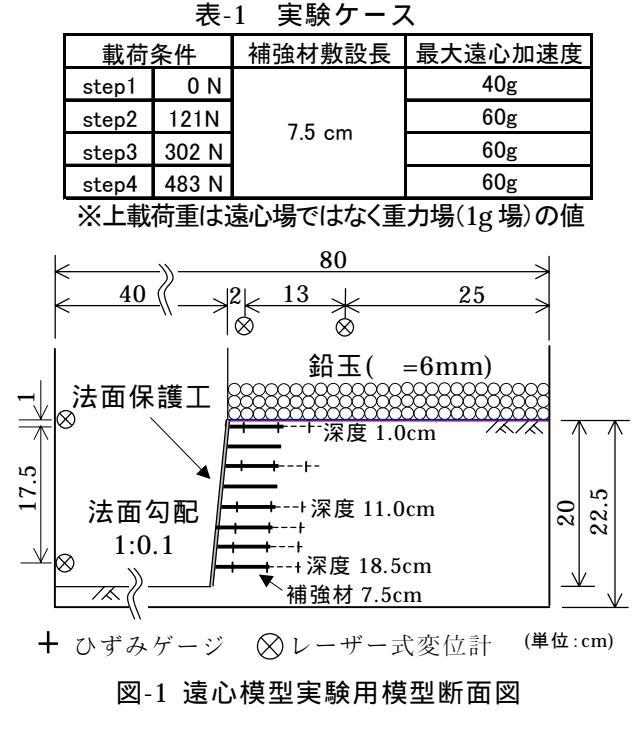
今回の実験ケースを表-1 に示す。載荷 step1 では、模型の自重のみ(上載荷重なし)で 40g まで遠心加速度を与えた。載荷 step2~4 では、盛土表面に鉛玉を載せ、重力場換算(1g場)での上載荷重 121、302、483Nで60g まで遠心加速度を与え、最終的には盛土崩壊を目指した。計測器の配置を、図-1 に示す。法面の水平変位を計測するため、深度 1cm、18.5cm の地点にレーザー変位計を設置した。沈下量を計測するため、法肩から 2cm、15cm の地点にレーザー変位計を設置した。補強材の軸ひずみを計測するため、深度 1cm、6cm、11cm、13.5cm、16cm、18.5cm の補強材に 4cm ピッチで 3 箇所両面にひずみゲージを取付け引張方向のひずみを測定した。また、盛土側面部にターゲットを取り付け、地盤内のひずみ分布を計測した。

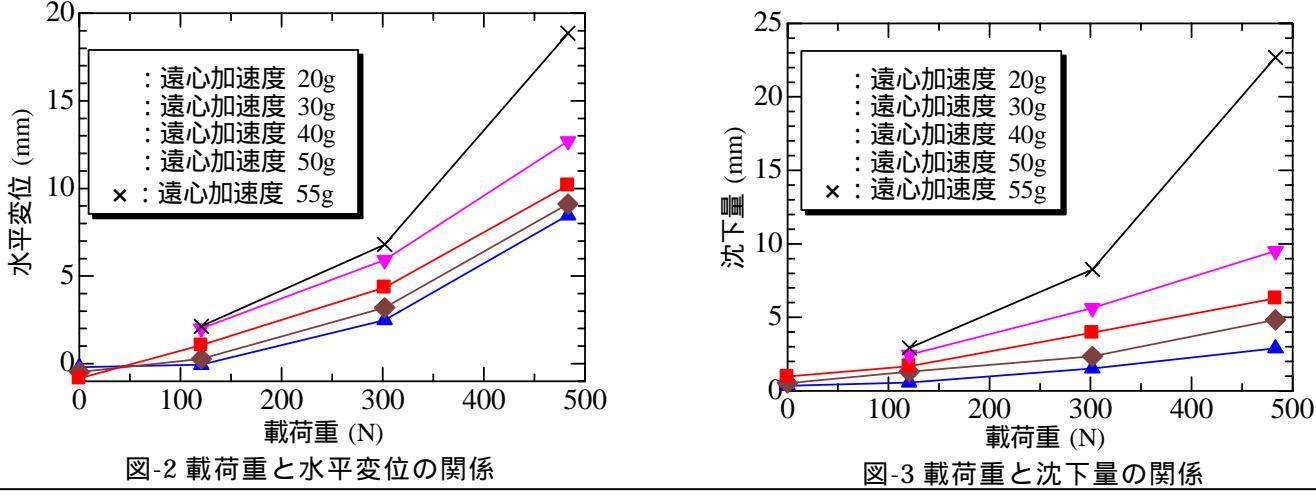
今回の実験では、載荷 step4 の遠心加速度 55.4g のときに盛土が崩壊した。崩壊直前の遠心加速度 55g で 崩壊時の変形挙動の把握を行う。盛土天端から深度 1cm の法面水平変位と載荷重(載荷 step ごと)の関係を図 -2 に示す。図には、遠心加速度を 10g ごとに 20g から 50g までと、盛土崩壊直前の 55g を載荷 step ごとに プロットした。荷重の増加に伴い水平変位が大きくなっている。特に、遠心加速度 55g では、載荷 step4 で の変形が大きく崩壊直前であることがわかる。法肩から 2cm の沈下量と載荷重の関係を図-3 に示す。この沈 下量も図-2 と同様の傾向を示した。特に遠心加速度 55g のときに載荷重の増加に伴い大きな沈下が生じてい る。

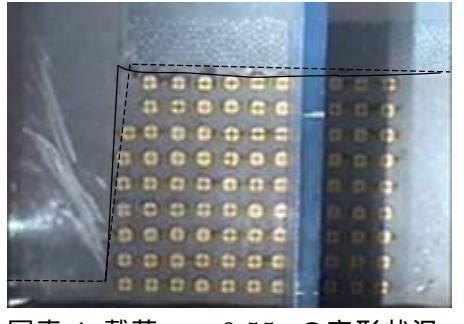
写真-1 載荷 step3:55g の変形状況

載荷 step3 の遠心加速度 55g における変形状況を写真-1 に 示す。図中の破線は盛土の初期(重力場:1g場)の形状であり、 実線は載荷後の変形形状である。また、地盤内の主ひずみ分 布を図-5 に示す。変形量が少ないため、地盤内部の主ひずみ があまり発生していない。

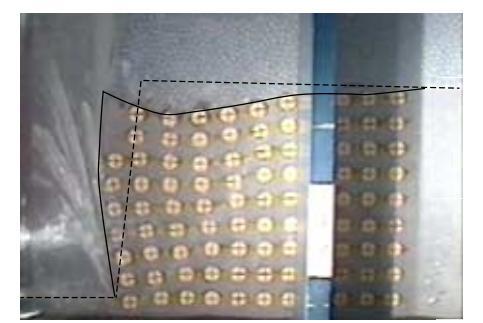
写真-2 載荷 step4:55g の変形状況

載荷 step4 の遠心加速度 55g における変形状況を写真-2 に 示す。このときの地盤内の主ひずみ分布を図-6 に示す。地盤 内の主ひずみが補強領域背面に集中して発生している。

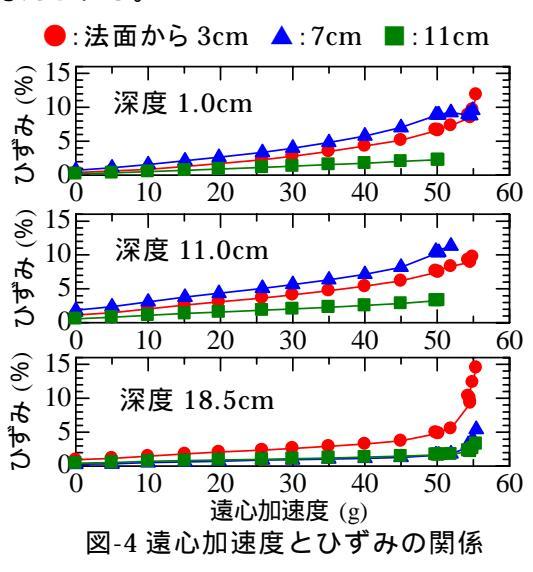
載荷 step4 の遠心加速度とひずみの関係を図-4 に示す。この図は、深度 1.0cm、11.0cm、18.5cm に敷設 した補強材のひずみである。遠心加速度が 50g までは、加速度の増加にともないほぼ直線的にひずみも増加 しているが、遠心加速度が 55g では深度 18.5cm の補強材に急激なひずみの増加が見られた。これは、盛土 の崩壊を防ぐために、補強材と法面保護工が抵抗したため、法面近傍に補強材のひずみが集中したと思われ る。深度 1.0cm と 11.0cm 補強材は、盛土崩壊時にひずみが約 10%発生し、それ以上大きくならなかった。 これは、崩壊時に盛土上部の補強領域外の変形が卓越したためと考えられる。

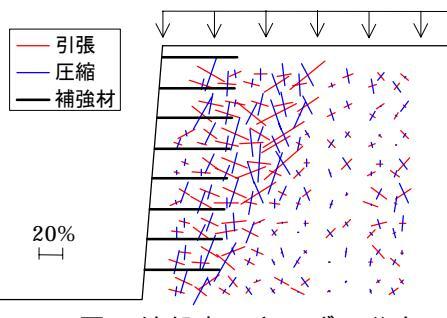
図-6 地盤内の主ひずみ分布 (載荷 step4:55g)

この大きなひずみの集中は、この後起きた盛土崩壊時のすべ り面である。補強領域内ではあまり大きなひずみが発生して いないため、実地盤の応力状態であっても土と補強材と法面 保護工が一体化している
