ASR によるコンクリート構造物の鉄筋破断メカニズムの検証

金沢大学大学院 学生会員 中島俊和 (株)中研コンサルタント 池富 修 金沢大学工学部 正会員 久保善司 金沢大学工学部 正会員 鳥居和之

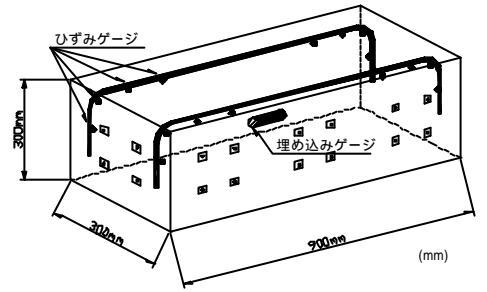
図1 試験体の概要

本研究で作製する試験体のコンクリートの示方配合を表1に示す。フーチングを模擬した試験体の寸法は、 幅0.3m×高さ0.3m×長さ0.9mとした。鉄筋破断が確認されたフーチング建設時の最低鉄筋比0.5%を参考に して、鉄筋比を0.4%、0.5%および0.6%の3種類に設定した。実構造物においては、膨張が卓越する方向が 存在するため、上下2段に配置した鉄筋のうち上段の鉄筋量を変化させ、実構造物での異方性を考慮した。 また、帯筋にはD13の異形鉄筋を配置した。膨張挙動を把握するため、試験体の中央部には埋込み型のひず みゲージ(軸方向)、表面にはコンタクトゲージ用チップを埋設し、鉄筋の裏面には焼き付け処理した特殊ゲ ージを取り付けた。試験体の概要を図1に示す。試験体は打設後、2週間の湿空養生して屋外暴露した。

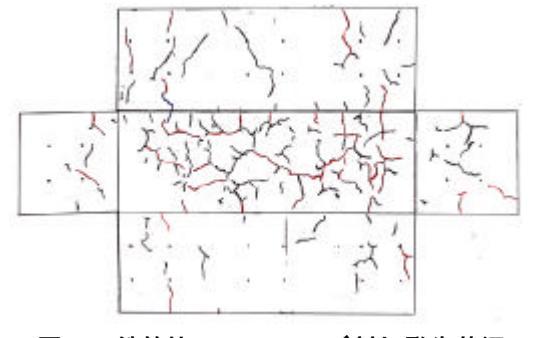
図 2 鉄筋比 0.4% のひび割れ発生状況

暴露約 152 日における、鉄筋比 0.4 および 0.6%の試験体のひび割れ発生状況を図 2 および図 3 に示す。0.5% のものは 0.6%のものと、ほぼ同様のひびわれ発生状況を示した。0.6%のものは端部から表面につながる大 きなひび割れが、軸方向筋上に発生していた。これは、軸方向筋により軸方向の ASR 膨張が拘束され、ASR 膨張力が軸直角方向に作用し、軸方向筋に沿ったひび割れが発生したものと考えられる。一方 0.4%のものは、 0.5%,0.6%のものほど大きなひび割れはないが、無筋のものに近い亀甲状のひび割れが多数発生していた。

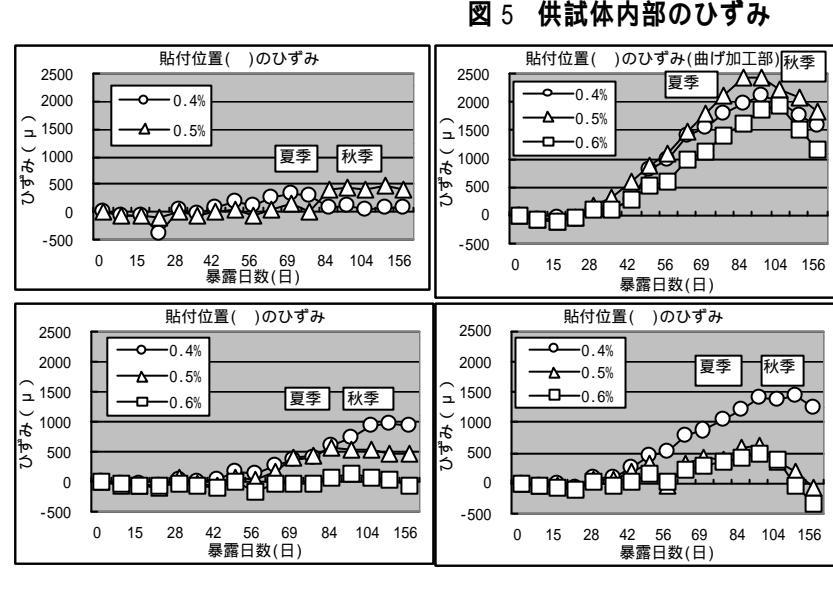
図 4 供試体の表面ひずみ

表面のひずみの経時変化を図4 に示 す。夏季の高温多湿下において ASR が促 進され約2000 µ と大きな膨張を示した 後、秋季以降は気温の低下のために膨張 が停止した。現段階においては膨張量が 小さい段階にあり、鉄筋比による膨張量 の違いは明確に現われなかった。

内部のひずみの経時変化を図 5 に示す。試験体の内部ひずみは、表面 ひずみと同様な季節的変動を示した。鉄筋比による膨張性状の相違はほ とんど認められなかった。試験体の内部ひずみは、最大でも約 700 µ と 表面のひずみと比べて小さかった。これは、コンクリート表面と比べて コンクリート内部は鉄筋によって拘束されているためであると考えられ る。

鉄筋ひずみの経時変化を図6 に示す。 鉄筋ひずみは表面ひずみと同様に季節 的変動を示した。コンクリートが膨張 するにともない鉄筋の曲げ加工部には 大きな引張ひずみが発生し、鉄筋比に かかわらず比較的早期に降伏ひずみ (SD295A の降伏ひずみの計算値は 1800µ程度)を超える大きなひずみが 発生した。曲げ加工部以外の鉄筋のひ ずみは曲げ加工部に比べて小さくなっ た。一方、軸方向の鉄筋ひずみ(,) は、鉄筋比の大きいものほどひずみは 小さくなった。
