# 散乱 X 線法によるコンクリート構造物の非破壊診断に関する研究

(財)	(財)鉄道総合技術研究所		正会員〇鳥取		誠一	正会員	吉田	幸司
	同上		正会員	岡本	大	正会員	佐藤	勉
三素	菱重工業 (株)	広島研究所	䜣	手島	和範

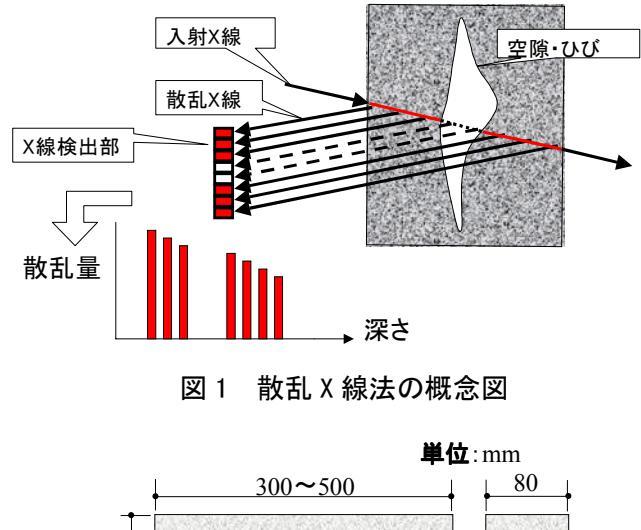
そこで、表面から検出することを考え、後方に散乱 する二次的な X 線を検出し、健全部と空隙部の散乱 X 線量の差異から内部欠陥を把握しようとする方法が散 乱 X 線法である.コンクリートに内部欠陥がある場合、 欠陥部では X 線が散乱しない性質を利用し、図1に示 すように、深さ方向の X 線散乱量を測定し、検出した 散乱 X 線量の谷の部分を欠陥と判定する.

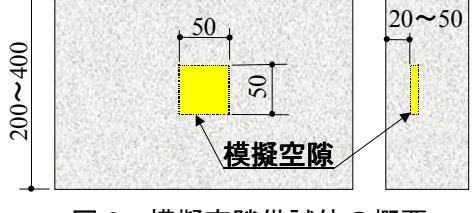
図2 模擬空隙供試体の概要

供試体は、図2に示すように、コンクリートと物性 の異なる発砲スチロール製の薄板を空隙に見立て、供 試体内に埋設することで内部欠陥を模擬した.また、 空隙深さおよび空隙厚さをパラメータとして、表1に 示す7体を用いた.

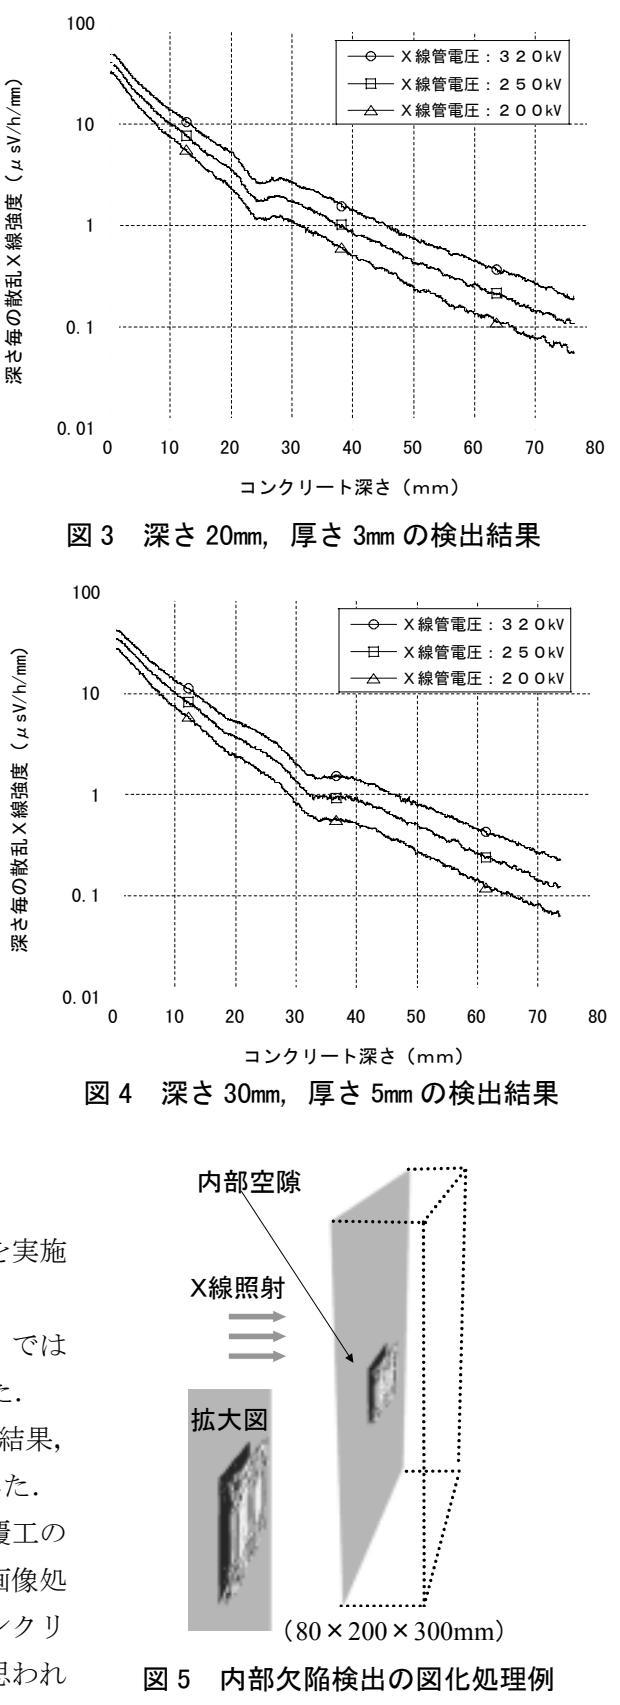
**図3**および**図4**に内部欠陥検出の試験結果例を示す. **図3**は空隙深さ20mm,空隙厚さ3mm,**図4**はそれぞれ,30mm,5mmの場合である.

検出された散乱X線強度の深さ方向の分布を見ると、 模擬空隙を設置した付近で散乱X線強度の谷間が確認さ れ、内部欠陥の検出ができている.しかし、空隙深さを 一定(20mm)にして空隙厚さを変えた場合、空隙厚さ が3mm程度までは確認されるが(図3参照)、空隙厚さ を小さくしていくと、徐々に谷間が小さくなり、厚さ 1mmでは、空隙の検出が困難となった.また、空隙厚 さを一定(5mm)として空隙深さを変化させた結果、空 隙深さ 30mm程度までは内部欠陥の検出ができている が(図4参照)、50mmになると困難であった.

最後に, 散乱 X 線法による模擬空隙供試体の内部欠陥 検出の図化処理例を図5に示す.これは, 散乱 X 線強度 の谷間(すなわち,空隙)検出を供試体の表面から走査 ピッチ 2.5mm で 2 次元的に繰返し実施して, 3 次元の 画像処理を行ったものである.画像処理により,内部欠 陥の状況が鮮明に把握できることが確認できる.

以上の検討結果から, 散乱 X 線法における内部欠陥の 検出深さは, 空隙厚さに依存し, 今回の試験条件に対し て, 検出可能な空隙深さとしては 30mm 程度であると考 えられる.

- ① 検出できる空隙深さは、空隙厚に依存し、空隙厚 5mm では 空隙深さ 30mm までの検出が可能であることを把握した.
- ② 2次元的に内部欠陥のスキャンを実施し、画像処理した結果、 内部の模擬空隙の形状が鮮明に把握できることを確認した.
