光ファイバセンサを用いたトンネル構造物監視について

NTT インフラネット㈱技術開発部	正会員	高塚外志夫 [*]	
NTT インフラネット㈱技術開発部		橋本	暁典
NTT アクセスサービスシステム研究所	正会員	藤橋	一彦

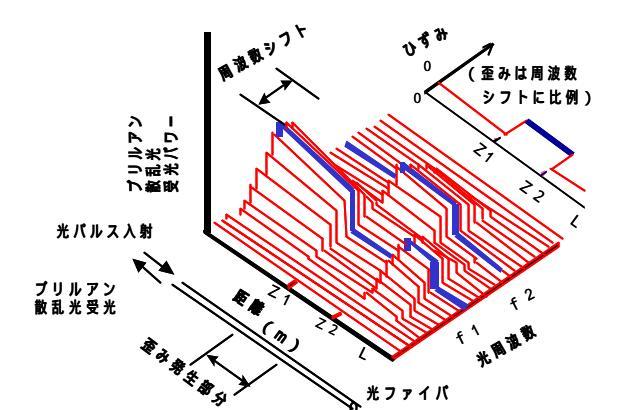
BOTDR 方式による光ファイバひずみ計測原理を図-1 に示す.光ファイバにパルス光を入射すると、光ファイ バに発生したひずみに応じて、周波数が変化したブリル アン散乱光が観測できる.よって、構造物と光ファイバ センサが一体化すれば、BOTDR を用いて構造物に発生 したひずみを連続的に測定することが可能になる.

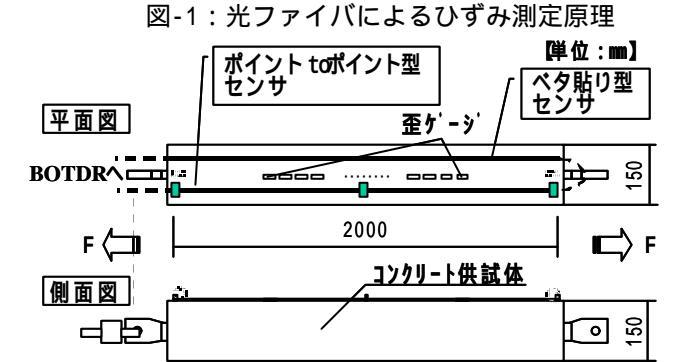
実験は、トンネルに発生するひび割れを 0.1 mm単位で 検知可能な技術開発を目的とし、光ファイバセンサの "感度"に着目した設置形態の検証・選定(実験 A) 選定された設置形態に基いて計測したデータの安定 性、精度、長期信頼性の検証について、それぞれ実施 した(実験 B).実験 Aの設置形態概要を図-2、実験 B の設置形態概要を図-3 にそれぞれ示す.

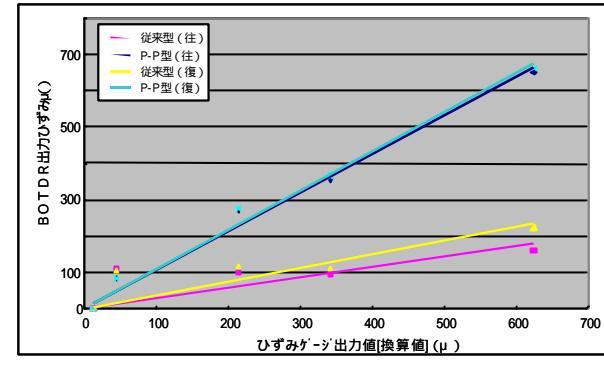
図-4:設置方式による計測特性の比較

図-4 にベタ貼り型と P-P 型の計測値を比較た結果を 示す .P-P 型方式はベタ貼り方式に比べひずみゲージ値 と比例してひずみの検知が可能であることが分かっ た。この結果、センサの設置形態は P-P 型方式が優れ ていることが確認できた .

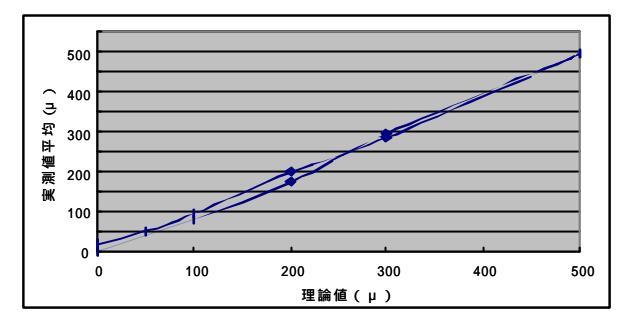
図-5:引張試験結果(0 500µ)

図-5 に 0 500 µ のひずみを付加して計測した結果を 示す.なお計測データは、同一ひずみで 3 回計測した 平均値である.理論値に対し、引張及び圧縮方向の実 測値がほぼリニアに変化するデータが得られた.この 結果、短期的な精度は約±30 µ であり、トンネルのひ び割れが 0.06mm 単位で検知可能な、ファイバセンサの 高感度な性能が確認できた.

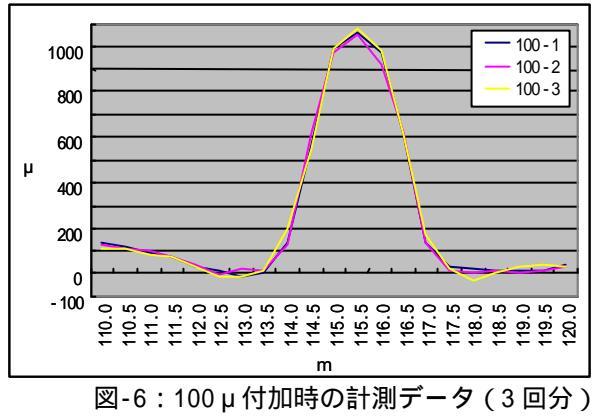
図-6 にひずみを 100 µ 付加した状態で、3 回計測し た結果を示す.いずれの計測も約 100 µ であり、ほぼ同 じ波形が得られた。この傾向は、他のひずみ量も同様 である。この結果によって、BOTDRの繰返し計測によ るデータの再現性が良好であること、ファイバセンサ 自体が保有するひずみのばらつきも少ないことが確認 できた.

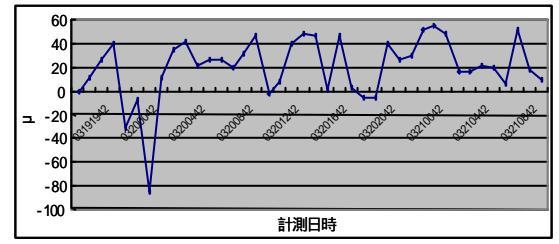
図-7:自動運転計測結果

図-7 に初期張力(1000µ)状態での自動運転計測 (1時間毎、2日間)結果を示す.基準値から約±50µ で推移しており、長期信頼性における BOTDR とファ イバセンサの実力値と言える.この結果、BOTDRの安 定性と、ファイバセンサを固定する把持具の信頼性に ついて確認できた.

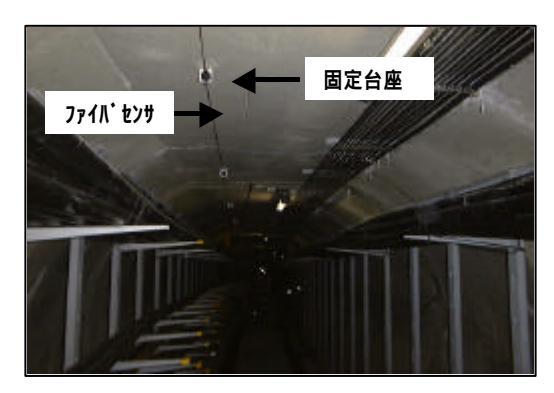
写真-1:センサ等設置状況(トンネル内)

写真-1 にファイバセンサ及び固定台座の通信用トン ネル設置状況を示す.トンネルの天頂部に設置し、ひ び割れ等を検知する.本稿で紹介した通信用トンネル 本体構造監視に加えて、通信用ケーブルの収容管理、 トンネル入溝者の位置検知を行う入溝者管理等、総合 空間マネジメント業務を行うための、「とう道マネジ メントシステム」が、今後 NTT 東日本及び西日本に導 入予定であり、その活用が期待されている.
