鋼製鋼脚に発生する低サイクル疲労き裂とそれを起点とした脆性破壊の可能性

東京工業大学大学院	正会員	佐々木栄一	東京工業大学大学院		福田有樹
東京工業大学大学院	フェロー	三木千壽	東京工業大学大学院	正会員	市川篤司

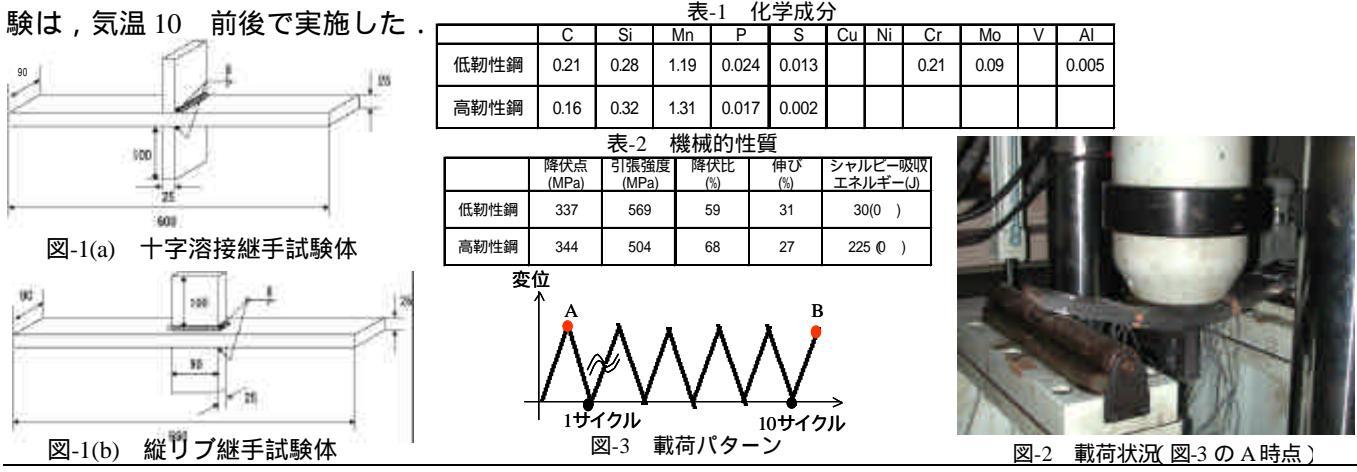
試験体としては,橋脚基部取り合い部をモデル化した十字溶接継手試験体(図-1(a)),および,基部補強用 三角リブ溶接部をモデル化した縦リブ溶接継手試験体(図-1(b))という2つのタイプの溶接継手試験体を用 いた.また,使用鋼材としては,脆性破壊を再現し鋼材の破壊靭性の違いの影響を考慮するために用いた靭 性の低い鋼材(低靭性鋼と呼ぶ)を含めて,同鋼種で靭性値の異なる2鋼材(他方を高靭性鋼と呼ぶ)を用 いた.それらの化学成分および機械的性質のミルシート値をそれぞれ表-1と表-2に示す.

実験は,大ひずみを安定して繰返し導入するため曲げ載荷とし,3 点曲げにより行った(図-2).実験は, 一定変位までの一方への曲げ載荷の後,試験体を上下反転させ逆方向への載荷を継続しそれを繰返すという 形式で変位制御により行った.その際,一定変位は,溶接止端部から10mmの位置に貼り付けた塑性ひずみ ゲージの値が目標ひずみ値となるように設定した.目標ひずみレベルは,10回以下の繰返しひずみにより溶 接止端部にき裂が生じるレベルとして,3%,6%,9%の3水準設定した.なお,本研究では,鋼製橋脚に生 じる塑性ひずみ履歴は引張あるいは圧縮の片側に偏って変動することが指摘されていることを踏まえて,試 験体の表裏にそのようなひずみ履歴が導入されるよう,図-3のような載荷パターンを採用した.載荷は,途

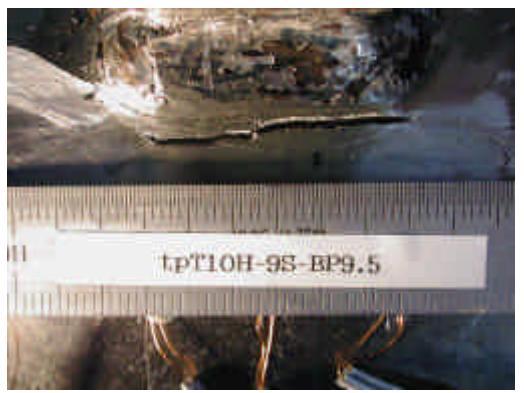
図-4 き裂発生状況(TH-3,9.5 サイクル

目標ひずみを 3%とした場合には,いずれの試験体もき裂が 生じなかったが,6%,9%の目標ひずみの場合には,十字継手 試験体および縦リブ試験体いずれの場合も試験体中央の溶接 止端部からき裂が生じた(図-4).

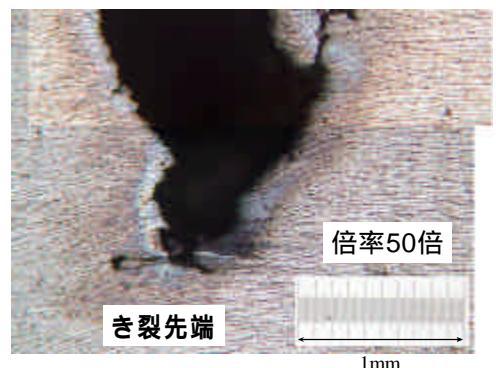
図-5(a) き裂先端状況(引張側)

実験終了後(図-3の載荷パターンにおける B の時点), 試験 体を切断の上, 試験体表裏に発生したき裂先端形状をマイクロ スコープを用いて観察した.図-5 に,試験体 HT-3 を例に取り, その様子を示す.図から,最終的に引張を受けた側では,き裂 先端が鈍くなっている一方, 圧縮を受けた側では,き裂先端が 閉じ鋭い状態となっていることがわかる.すなわち,低サイク ル疲労き裂の先端形状は,圧縮方向へのひずみ導入時には鋭い 状態,引張方向へのひずみ導入の際には鈍い状態と繰返し変動 していると考えられる.

低サイクル疲労き裂の先端形状は,圧縮方向へのひずみ導入時には鋭い状態,引張方向へのひずみ 導入の際には鈍い状態と繰返し変動している.

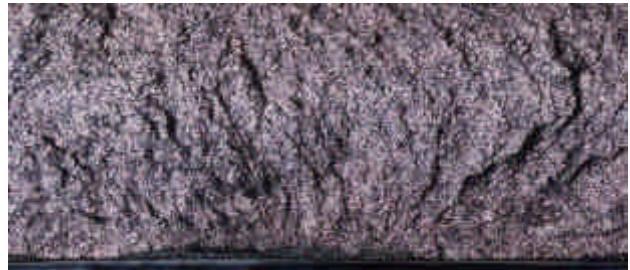
高靭性鋼材を用いた継手試験体ではいずれも 10 回の 載荷回数の中で脆性破壊が生じることはなかったが,低 靭性鋼材を用いた継手試験体では,高靭性鋼材の場合と 同様の実験条件下で脆性破壊が生じた.脆性破壊の発生 した載荷段階を表-3 に付記している.図-6 に破面の例を 示す.試験体表面に生じた低サイクル疲労き裂を起点と

起点となった低サイクル疲労き裂(表面き裂) 図-6 脆性破面状況

し脆性破壊が生じている様子が見られる.このように,低サイクル疲労き裂を起点とした脆性破壊の可能性は,鋼材靭性の影響を大きく受ける.また,縦リブ試験体の方が脆性破壊の発生した載荷回数が少なく,これは,試験体タイプによる溶接止端部でのひずみ集中および拘束度の違いの影響によるものと考えられる.5.まとめ

低サイクル疲労き裂を起点とする脆性破壊の可能性は,鋼材靭性の影響を大きく受け,鋼材靭性面から防止できる可能性がある.
