九州工業大学大学院 学生員 河村 康宏 九州工業大学 正員 木村 吉郎,久保 喜延,加藤 九州男

1.はじめに 孤立峰等の局所地形が存在する場合には複雑な流れが生じ,通常の境 界層乱流とは大きく異なった気流が作用し、大きな応答が構造物に発生する可能性 がある.そこで局所地形周りの流れが構造物の応答におよぼす影響を明らかにする ための第一段階として,本研究では,流れの可視化と変動風速測定により,孤立峰 の後流の特性を明らかにすることを目的とした.

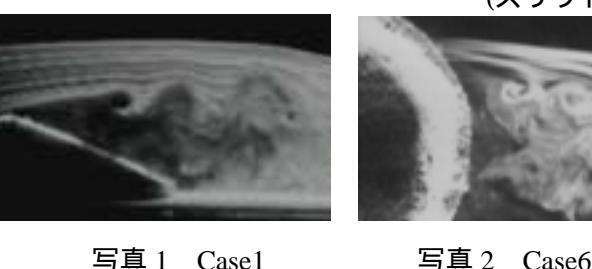
2.実験方法 山の模型は,直径 D=22.5(cm),高さ H=5(cm)の円錐形とした(D/H=4.5). 表面はタオル布地を貼り粗度を大きくしてある.可視化にはスモークワイヤー法を 用い,スリット光をあてる位置,角度を変えた16ケースについて測定を行い(図1), モーションスコープでデジタルビデオカセットに記録した.風速測定は,変動が極 めて大きい乱流中でも風速を精度よく測定することができるスプリットフィルムプ ローブを用いた.測定位置の座標は,山の底面の下流側端部を原点とし,主流方向

図

1 可視化ケース (スリット光の位置)
