太径高強度鉄筋の引抜き試験

(株)ピー・エス	会員	中井将博
日本ヒューム㈱	会員	山中典幸
ドーピー建設工業㈱		梅田順治

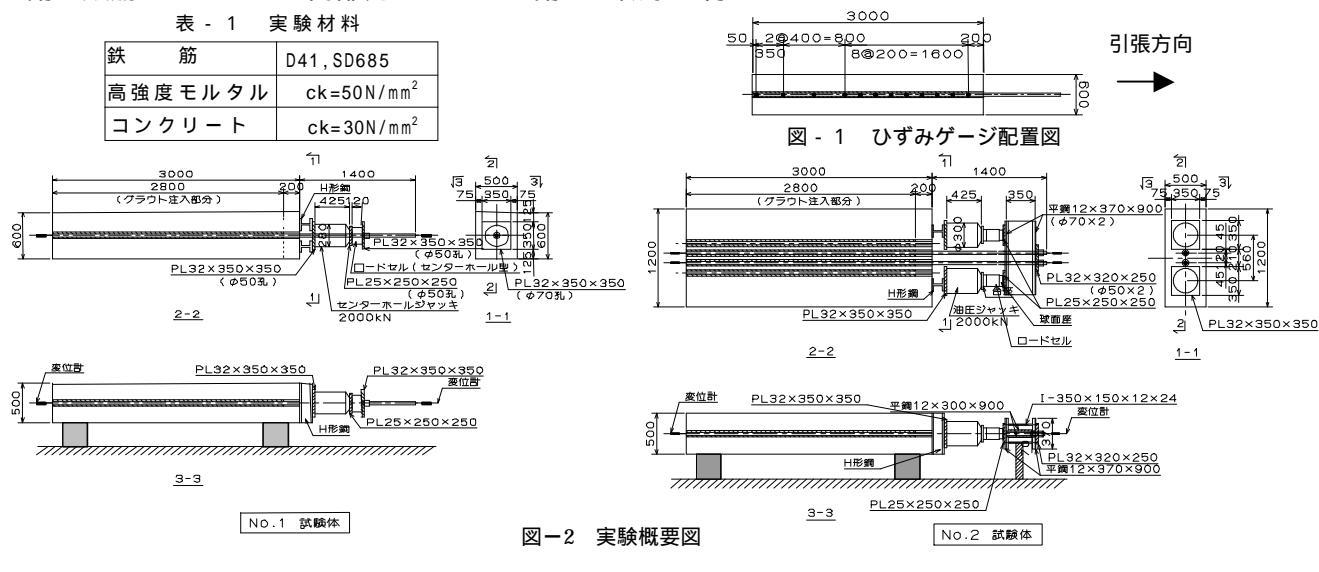
表 - 1に実験材料,図 - 1にひずみゲージ配置図,図 - 2に実験概要図を示す.供試体は2種類製作し, NO.1供試体は定着長を確認するため,NO.2供試体は最小シース間隔を確認するためである.シースの最小 間隔(4cm)は粗骨材最大寸法,鉄筋直径等から決まる値全てを満足するものとした.供試体の製作は長手 方向を鉛直にしてコンクリートを打設し,その後ゲージを設置した鉄筋を挿入し,下端よりモルタルを圧入 した.実施工はこの順番が逆になる.載荷方法は引張荷重をゼロから設計降伏荷重までの繰返し載荷を3回 行い,その後引張荷重が一定となるまで載荷を継続した.本供試体は鉄筋がフーチングから引抜ける現象を 検証するためのものであり,コンクリートの設計基準強度はフーチングと同じ 30N/mm²とした.モルタル の配合は適当な流動性が確保できる W/C=42%とし,設計基準強度は 50N/mm²とした.測定項目は引張荷 重,引込み量,伸び量,鉄筋のひずみ,ひび割れ状況である.また,載荷終了後一体の供試体を選定し,シー スに沿って切断を行いコンクリート内部に発生したひび割れを確認した.また,シースをはつり出し,内部 のモルタルを露出させその表面に発生したひび割れ状況を観察した.最後にそのモルタル柱を割裂により半 分に割り鉄筋よりモルタル内部発生したひび割れの観察も行った.

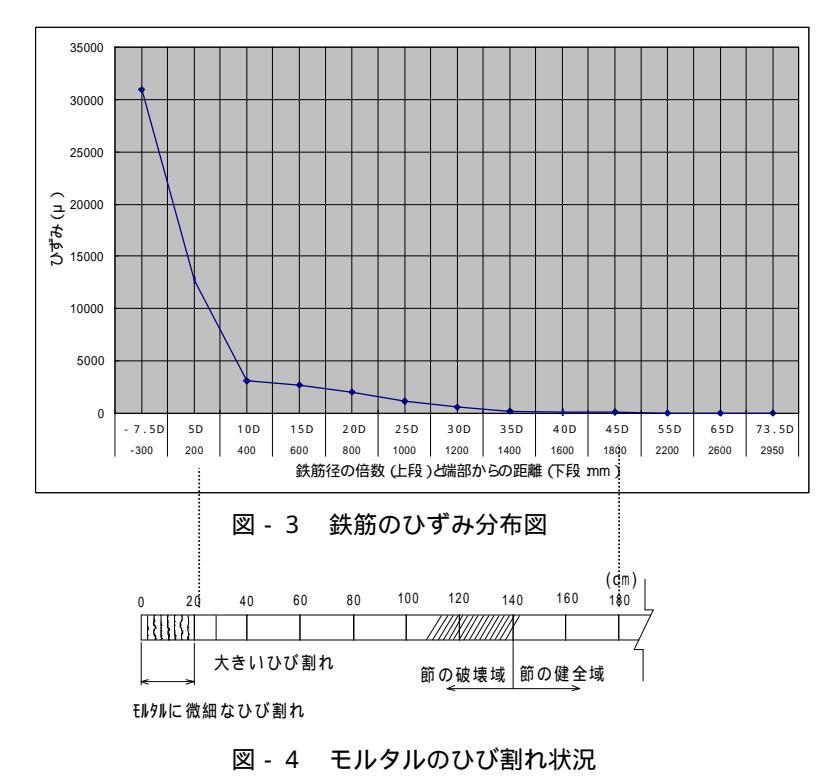
NO.2 供試体

全供試体とも載荷終了時に鉄筋のひずみは,端部より160~200cmの範囲内でゼロになっていた(図-3 参照).また,鉄筋埋込み端部の引込みも全く生じなかった.よって,D41,SD685,ネジ節鉄筋の場合,フ ーチング内に200cm(50D)程度埋込み長を確保すれば十分定着できることがわかる.既往の同様な実験で, D13,SD490,ネジ節鉄筋の定着長は約30Dであり,定着長は鉄筋径ではなく降伏強度に比例することがわ かる.

2本のシース間にひび割れは発生したが,各々のシース(鉄筋)が分離せず一体となって円錐状のひび割れが形成された.

写真 - 2 に見られるように,引張端より 13~20cm の範囲でシースより円錐上に発達したひび割れが見 られ,コンクリート中に埋込まれたアンカーの引抜き時の破壊現象と同じである.一方,図 - 4のモルタル 柱には,0~20cm 区間に載荷軸直角方向のひび割れが発生していた.また,図 - 3の鉄筋のひずみが小さく なった 120~140cm 区間以降では,シースの形状によって成型された凹凸は健全であり応力の伝達は収束し ていることがわかる.

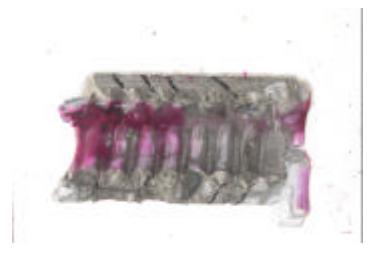
写真 - 1 モルタルのひび割れ状況 (0~20cm)

写真 - 1 に見られるように 引張端より 0~40cm で鉄筋の節よりシースに向けて斜めにひび割れが発生 しくし歯を形成していることが観察できる.
