サーモグラフィー法と打音法を併用した走行荷重を受けるCFS補強RC梁の剥離進展領域評価

日本大学 学生会員 黑古 剛司 日本大学 正会員 木田 哲量 日本大学 正会員 柳内 睦人 中央工学校 正会員 金光 寿一

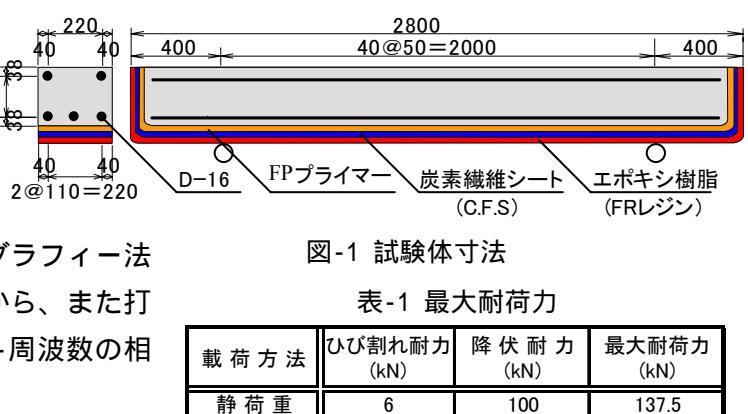
RC 梁に配置した鉄筋の種類は SD295A、また CFS は高強度カーボン(目付量 200g/m<sup>2</sup>,設計厚さ 0.111mm, 引張強度 3400N/mm<sup>2</sup>)を使用した。また、コンクリートの圧縮強度は実験時で 41.5N/mm<sup>2</sup> であった。図-1 に 試験体寸法及び配筋状況を示す。なお、せん断補強筋は走行荷重載荷時にせん断破壊を先行させるために施 していない。

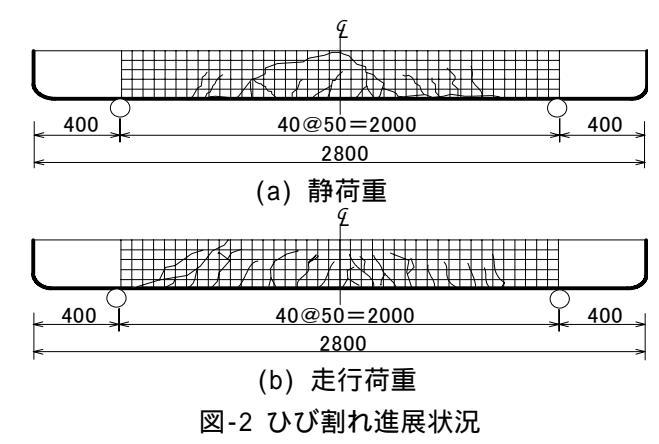
静荷重載荷実験は、支間 2,000mm の中央に車輪(直径 400mm、幅 250mm)を停止した状態で行い、走行荷重載 荷実験は支間中央を起点に左支点まで走行し、同点を折 り返して右支点まで走行し、同点を折り返して支間中央 で車輪を停止するものである。その走行速度は、1 往復 を 18sec(平均走行速度 220mm/sec)とした。また、荷重の 載荷方法は両実験ともに 5kN 毎増加させて、曲げ及びせ ん断破壊するまで繰り返した。

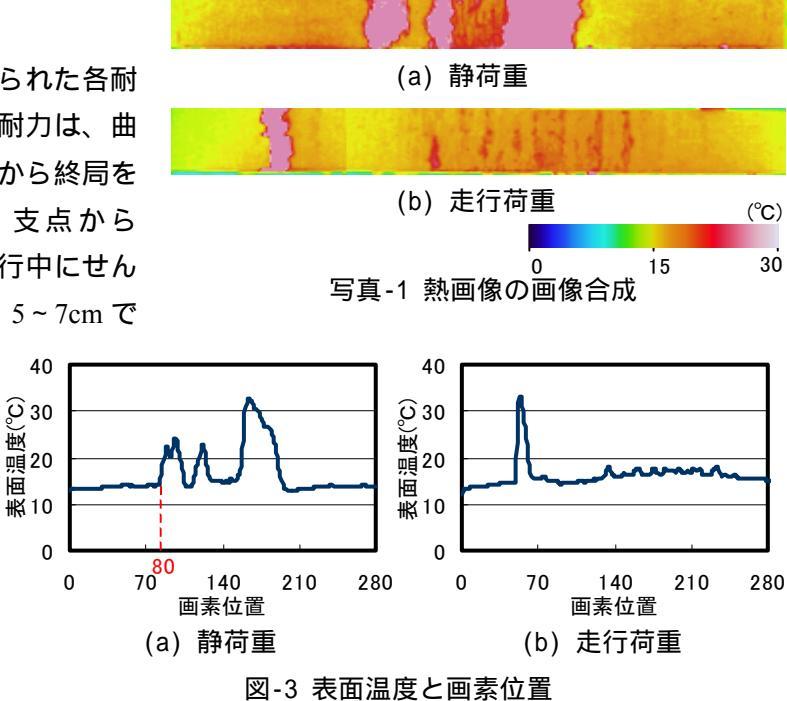
走行荷重では 3~7cm とさらに密に発生 している。図-2(a),(b)にひび割れ進展状 況をまた写真-1(a),(b)に画像合成した 表示画像を示す。静荷重載荷では空気層 を有する剥離部に高温域が現れており、 剥離が面的に発生していることが分かる。

一方、走行荷重載荷では、せん断ひび 割れ箇所に発生した面的な剥離と曲げひ び割れ箇所を中心とする線的な剥離の存

在を確認することができる。図-3(a),(b)は、梁の長手方向の中心画素行 で得られた表面温度と画素位置の関係である。図に示すとおり、剥離境 界部と思われる位置より急激な温度の上昇が確認されるが、CFS は熱拡 散性が高く剥離の境界までを精度良く評価するには問題を残す。

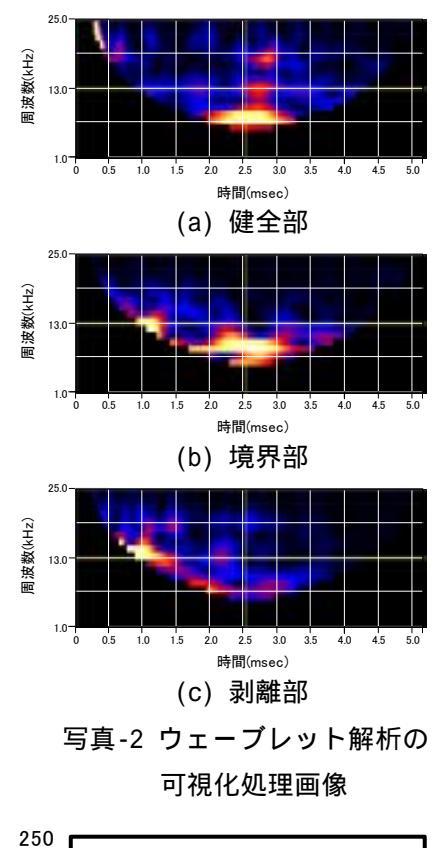
そこで、剥離領域評価では打撃部と CFS の初期衝突時の急激な変形に よる音響放射をウェーブレット解析から得られる周波数領域の強さを指 標として行った。写真-2(a)~(c)は図-3(a)に示す 80 画素位置境界部周 辺を 5mm 間隔で打撃して得られた可視化処理画像である。これらを比 較すると、健全部の特徴は 2.5msec 前後の 5~7kHz 付近にかけてピーク が現れ、剥離部の特徴では、1.0msec に 13kHz 以上の高い周波数帯域に ピークが、また、剥離境界部では健全部と剥離部の両者の特徴が現れて いることが分かる。そこで、接着部と剥離部の判別は、1.0msec 時のス ペクトルピークの強度レベルを指標として行った。図-4 に強度レベルを 示す。このようにサーモグラフィー法から剥離部の確認を行い、さらに 打音法を併用することでひび割れから進展することになる剥離領域を定 量評価することができる。
