赤外線映像装置によるコンクリート内部欠陥深さ検出に関する研究

茨城大学大学院	学生会員	平田	寿磨
茨城大学工学部	正会員	沼尾	達弥
茨城大学工学部	正会員	福澤	公夫
茨城大学工学部	正会員	三井	雅一

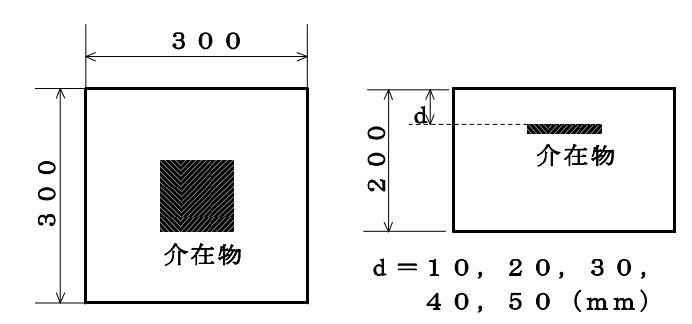
図1 供試体

供試体は図1に示すように、300 × 300 × 200mm とした。コンクリートの配合は、水セメント比50%、 スランプ9 cm,空気量 2.5 ± 1.5 %として決定した。 また、内部欠陥として発泡スチロール製の板(100 ×100×10mm)を供試体中央部内部に配置した。

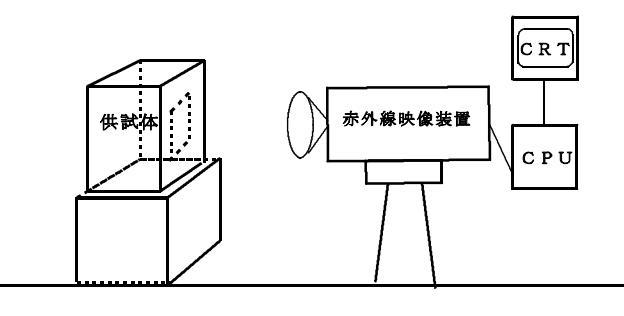
図2 表面温度測定概要

供試体は、24時間前に環境試験槽により充分に加 熱し、各温度水準の熱平衡状態にしておく。つぎに、 撮影直前に供試体を取り出して、室温20 に保たれ た恒温室内に移し表面温度を測定した。熱移動を表面 のみとするため、発泡スチロール製の断熱材により供 試体測定面以外の箇所を覆った。測定は、開始から3 0分間は1分毎に、30分後からは5分毎に開始1時 間経過時まで赤外線カメラにより行った。測定の概要 を図2に示す。

室温20℃恒温室

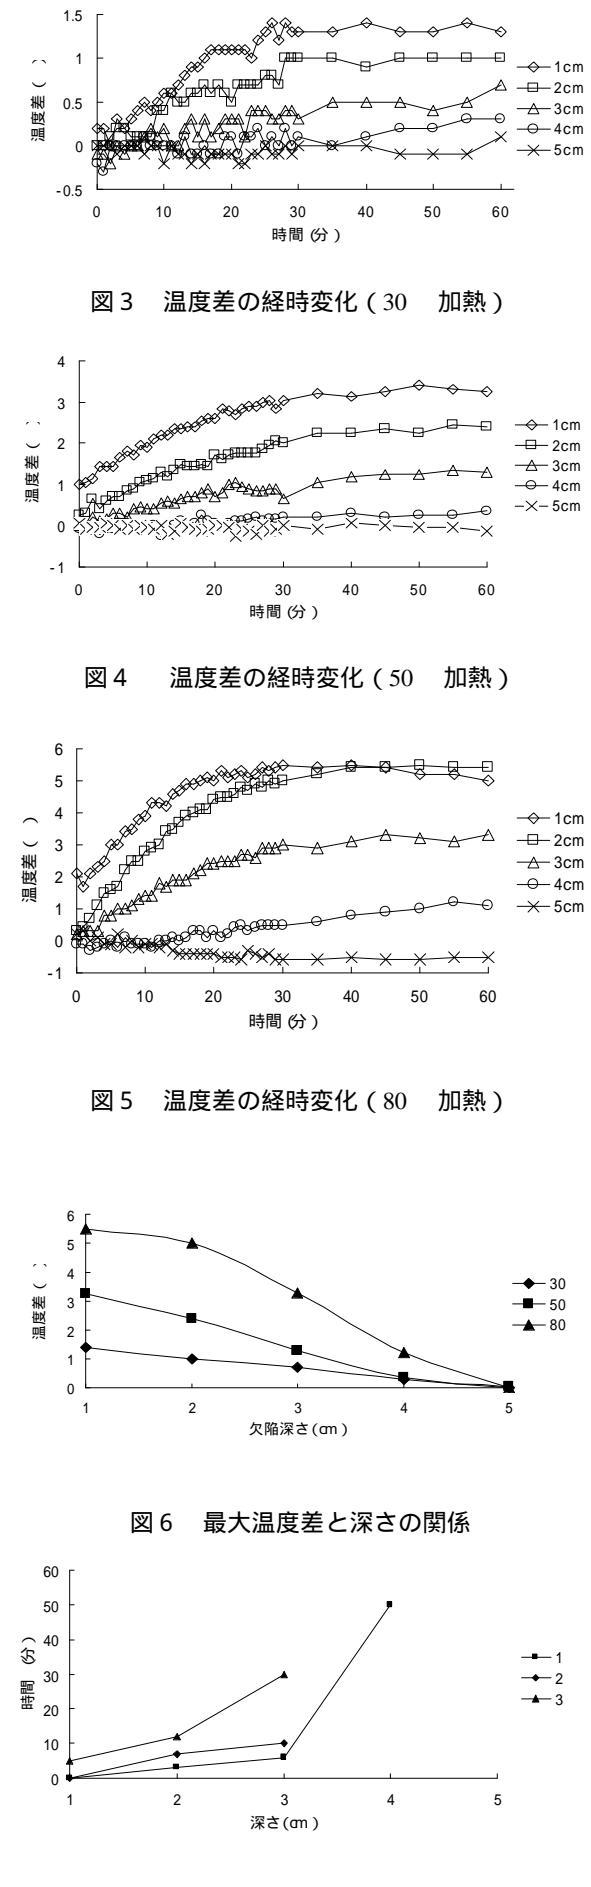
図7 時間と深さの関係(80)

となる。加熱温度を上げ、測定時間を長くとること により欠陥深さ検出限界が上がるのが確認できた。 また、各温度の最大温度差と深さの関係を図6に示す。 加熱温度の上昇により、健全部と欠陥部との温度差も 上昇しており、欠陥深さと温度差がほぼ線形となるこ とがわかった。図7は加熱温度80 の場合の時間と 深さの関係を示す。内部欠陥深さにより検出される温 度差ごとに時間差があることがわかった。

その結果、欠陥深さが小さいほど時間とともに温度 差が大きくなることがわかる。加熱温度が30,50

の場合、欠陥深さが4,5cmにおいては温度差が ほとんど見られないが、80 では、欠陥深さ4cm の場合、測定開始40分後付近からの温度差が約1.0
