継手部を有する連続繊維補強材による RC はりの下面増厚補強効果

群馬大学大学院	学生会員	小田切	芳春
群馬大学工学部	フェロー	辻	幸和
前橋工科大学	正会員	岡村	雄樹
日鉄コンポジット(株)	正会員	小林	朗

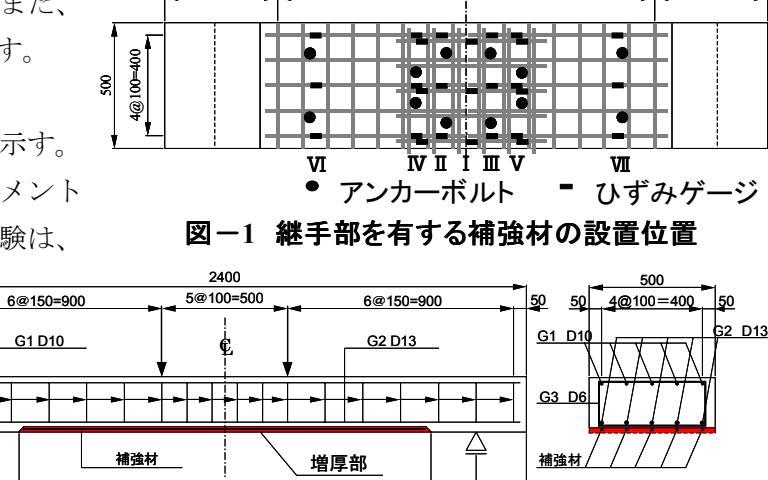
図-2 試験体の形状寸法および載荷方法

高さ 199mm、幅 500mm、長さ 2400mm の RC はりを作製し、劣化を想定して RC はりに載荷を行った。RC はりの引張側 に曲げひび割れを発生させ、引張鉄筋の 応力度が 300N/mm²となるまで漸増載荷 を行った。その後、この劣化 RC はりに CFRP を設置し、ポリマーセメントモル タルにより吹付け下面増厚補強工法を施

し試験体とした。表-1に試験体の種類を示す。また、 図-1に継手部を有する CFRP の設置位置を示す。

いては、荷重は上限値が 51kN、
下限値が 2kN で、載荷速度は
2Hz で合計 200 万回行った。

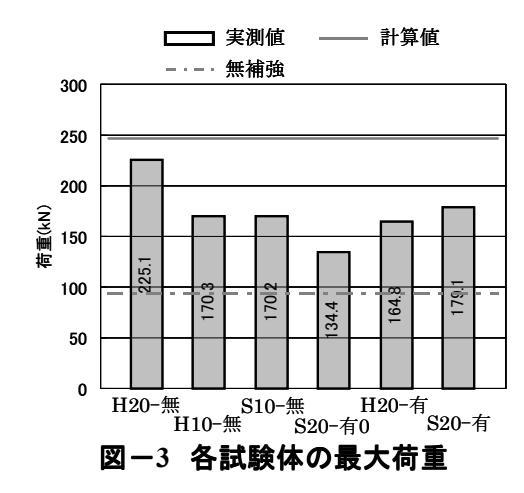
図-3 に各試験体の最大荷重を示す。すべての試験体において、計算値を下回る荷重で破壊に至った。す べての試験体において、コンクリートの圧縮縁が圧壊する以前に変位の増加量が大きくなり荷重が増加しな くなった時点で、試験機の安全性を考慮し載荷を終了したためと考えられる。また、すべての試験体が、無 キーワード 連続繊維補強材、吹付け下面増厚補強工法、継手補強材、疲労性状、コンクリートの強度 連絡先 〒376-8515 桐生市天神町 1-5-1 群馬大学工学部建設工学科 TEL0277-30-1613 FAX0277-30-1601

補強を超える荷重で破壊に至り、試験体の種類に関係なく CFRP の補強効果は得られた。

載荷方法のみが異なる試験体 H10-無と試験体 S10-無、試験体 H20-有と試験体 S20-有をそれぞれ比較する と、最大荷重はほとんど等しい。200万回の繰返し載荷を受けても、その後の最大荷重には、ほとんど低下

が生じないことが確認できた。CFRP の継手部の有無のみが異なる 試験体 H20-無と試験体 H20-有を比較すると、試験体 H20-有は、試 験体 H20-無に対して、最大荷重が約3割小さかった。継手部を有す る試験体は、継手部の無い試験体に対して、CFRP が疲労による損 傷を受けやすいと考えられる。コンクリートの強度のみが異なる試 験体 H20-無と試験体 H10-無を比較して、試験体 H10-無は、試験体 H20-無に対して、最大荷重が約3割小さかった。また、増厚量のみ が異なる試験体 S20-有0と試験体 S20-有を比較して、CFRP のかぶ りが 0mm の試験体 S20-有0は、試験体 S20-有に対して、最大荷重 が約3割小さかった。CFRP のかぶりがないと、最大荷重が低くな ることが確認できた。

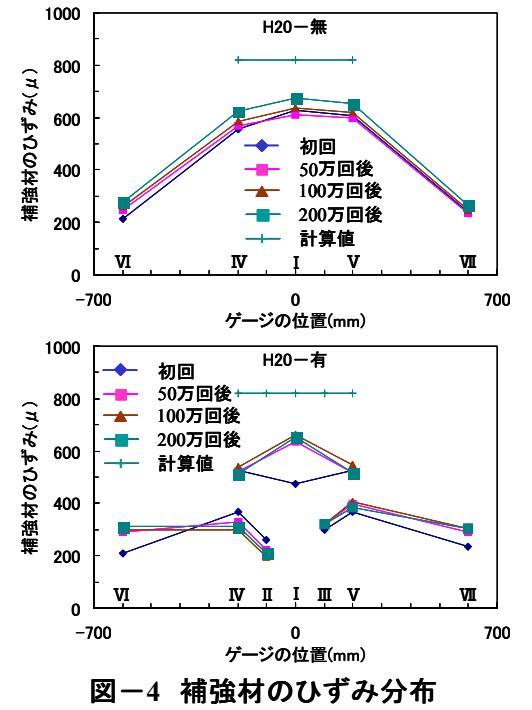
図-4 に定点繰返し載荷試験を行ったコンクリートの目標強度が 20N/mm²の試験体における CFRP のひずみとひずみゲージの位置の 関係を示す。図において、ゲージの位置 0mm は試験体中央を示し、 ゲージの位置-250mm からゲージの位置 250mm は等曲げモーメント 区間を示す。各 CFRP のひずみは、計算値で鉄筋の応力度が 140N/mm²となる荷重が 51kN におけるそれぞれ 3 箇所に貼付したゲ ージの実測値の平均値である。

継手補強材の有無のみが異なる試験体 H20-無と試験体 H20-有を 比較すると、試験体 H20-有は、初回から繰返し載荷が 200 万回後に かけて、試験体 H20-無と比較して、補強材のひずみの増加が少し大 きかった。このことは、継手の有る補強材は、継手の無い補強材に 対して、補強材が疲労の損傷を受けやすいことを示している。なお、 繰返し載荷が 200 万回後において、試験体 H20-無および H20-有の 補強材のひずみはほぼ等しくて、それらは計算値を下回っていた。
