東北学院大学大学院	学生員	廣田	宜久
東北学院大学工学部	フェロー	大塚	浩司
東北学院大学大学院	学生員	大友	鉄平

<u>1.まえがき</u>

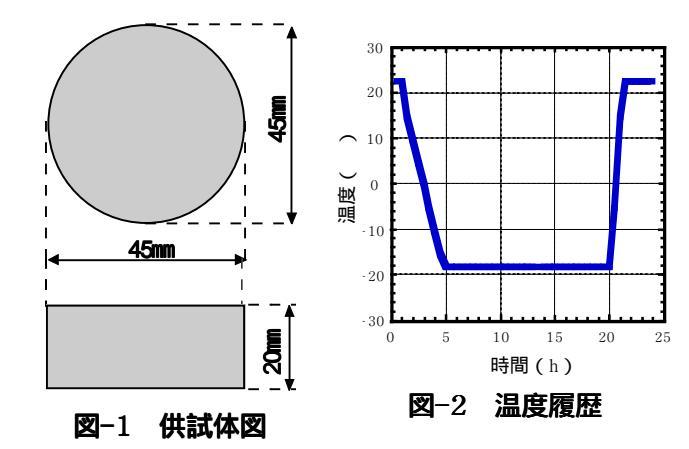
実験供試体は、150mm×200mm×400mmのコンクリ ート角柱状のものから、Wet-SEMを使用して観察するた めに、直径45mmのコア抜きをし、約20mmの厚さに切 断したものである。コア抜きした供試体を図-1に示す。コ ンクリートの種類はNon-AE コンクリート(W/C=55%、 空気量=2%)とAE コンクリート(W/C=55%、空気量=5%) とした。供試体は、打設した底面を表面として表面以外を コーティングし表面以外から水が進入しないようにした。 実験は、10mm×10mmの観察範囲を設けて、供試体を真 水または塩水(濃度3%)に浸し、水中凍結水中融解試験 を行った。凍結融解の温度履歴は、ASTM-C-672の規定 に沿うようにした。その温度履歴を図-2に示す。サイクル は、1サイクル24時間とし1サイクルごとに観察を行い、 10サイクルまで観察した。

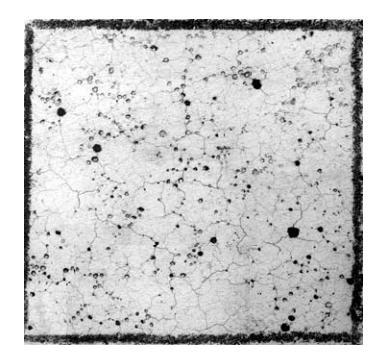
写真-2 AE 35倍 0サイクル

写真-1 と写真-2 は Non-AE コンクリートと AE コンクリートの 0 サイクル時における倍率は 35 倍で撮影を行った場合の表面を示すものであ る。これらの画像から Non-AE コンクリートの 表面に発生したマイクロクラックは試験開始直前 の状態ですでに表面に数多く発生していた。AE コンクリートの表面に発生したマイクロクラック は Non-AE コンクリートに比べ少なかったが、 AE 剤による気泡が多く発生しているのが観察された。

- (1) Non-AE コンクリートの表面には、試験開始直前の状態で、AE コンクリートに比べ、マイクロクラックが数 多く発生していた。
- (2) 真水の場合には、Non-AE コンクリートと AE コンクリートの両供試体とも 10 サイクルまでは大きなスケー リングが発生しなかった。塩水の場合には、大きなスケーリングが Non-AE コンクリートで 4 サイクル時、AE コンクリートで7 サイクル時に発生した。

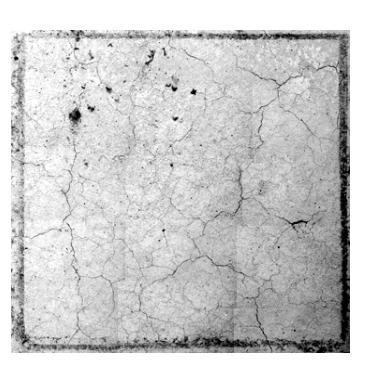
写真-3 Non-AE 35倍 10サイクル

写真-3 および写真-4 は Non-AE コンク リートと AE コンクリートの 10 サイクル時に おける倍率は 35 倍で撮影を行った表面を示す ものである。両供試体とも真水を使用したも のである。大きなスケーリングは 10 サイクル まで Non-AE コンクリートと AE コンクリー トとも確認できなかった。しかし、小さいス ケーリングが気泡の周囲に沿って発生してい た。また、写真を見てわかるように、マイク ロクラックが試験開始直前に比べ、累積・連 結・成長していた。

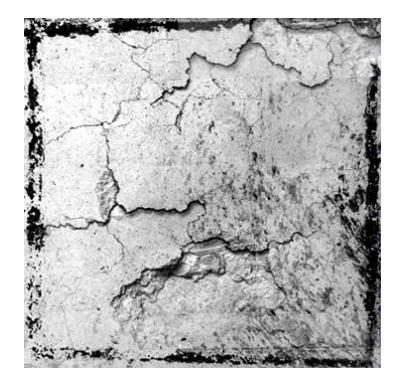
写真-5 Non-AE 35倍 4 サイクル

写真-5 および写真-6 は Non-AE コンク リートと AE コンクリートの 4 サイクル時と 7 サイクル時における倍率は 35 倍で撮影を行 った表面を示すものである。両供試体とも塩 水を使用したものである。大きなスケーリン グは、Non-AE コンクリートで4 サイクル時、 AE コンクリートでは 7 サイクル時で発生した。 両供試体とも塩水の供試体が真水の供試体よ り劣化が大きく進行した。また、スケーリン グ発生時のサイクル数の比較から、AE コンク リートが Non-AE コンクリートより、耐凍害 に優れていることが示されているといえる。

図-3 および図-4 は、写真-5 と写真-6 のマ イクロクラック・スケーリング・空気泡をトレー スしたものである。図-3 の Non-AE コンクリ ートでは、スケーリングがマイクロクラックに沿 って大きく発生した。図-4 の AE コンクリート では、スケーリングが空気泡及びその周囲に発生 した。Non-AE コンクリートと AE コンクリー トでは、スケーリング発生のメカニズムが異なる ものと考えられる。
