鋼コンクリート境界部の経時的な腐食特性に関する基礎的研究

岐阜大学	学生員	細見	直史	岐阜大学	正会員	貝沼	重信
名古屋大学	正会員	金	仁泰	名古屋大学	フェロー	伊藤	義人

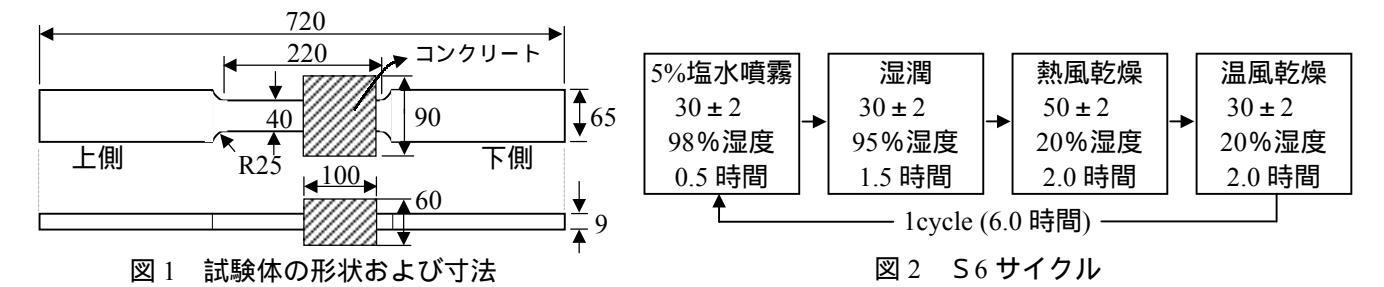
1.はじめに 下路トラス橋において,斜材がコンクリート床版との境界部で破断した事例が報告されている.この損傷の主原因は,雨水や凍結防止剤などが境界部に停滞したことによる局部腐食であるものと考えられる.同種の部位は,波形鋼板ウェブ橋のウェブとコンクリート下フランジの境界部にも用いられており,今後,この部位にトラス橋と同様な損傷が生じることが懸念される.そこで,本研究では鋼コンクリート境界部の経時的な腐食特性を明らかにすることを目的として,鋼板にコンクリートを巻き立てた試験体の長期的な腐食促進試験を行った. 2.試験体 試験体には板厚9mmのSM490材を用いた.試験体の形状および寸法を図1に示す.試験体は無塗装のJIS 1A 号試験片の中央から下側に100×90×60mmのコンクリートを巻き立てることで製作した.コンクリートの上面部以外は塩水の浸透を防止するため,シリコン樹脂によりコーティングした.なお,鋼板部については,その表面粗さが実構造部材と同程度の約70µmとなるように,グリットブラスト処理を施した.

<u>3.試験方法</u> 腐食促進試験は,塩水噴霧複合サイクル試験機に20体の試験体を鉛直方向に対して約15度傾けて 設置することで行った¹⁾.腐食条件には,図2に示すS6-cycleを用いた.腐食サイクル数は600~2400cycle(600cycle 毎)とした.この腐食サイクルにより試験体に生成されたさびには,X線回折による成分分析から塩化物イオンが問 題となる環境特有の緻密性や安定性に劣る -FeOOH さびが最も多く含まれていることを確認している.なお, S6-1000cycleは海浜・海岸地域(飛来塩分量:0.3mdd)における13年程度の大気暴露試験期間に相当するものと考 えられる²⁾.

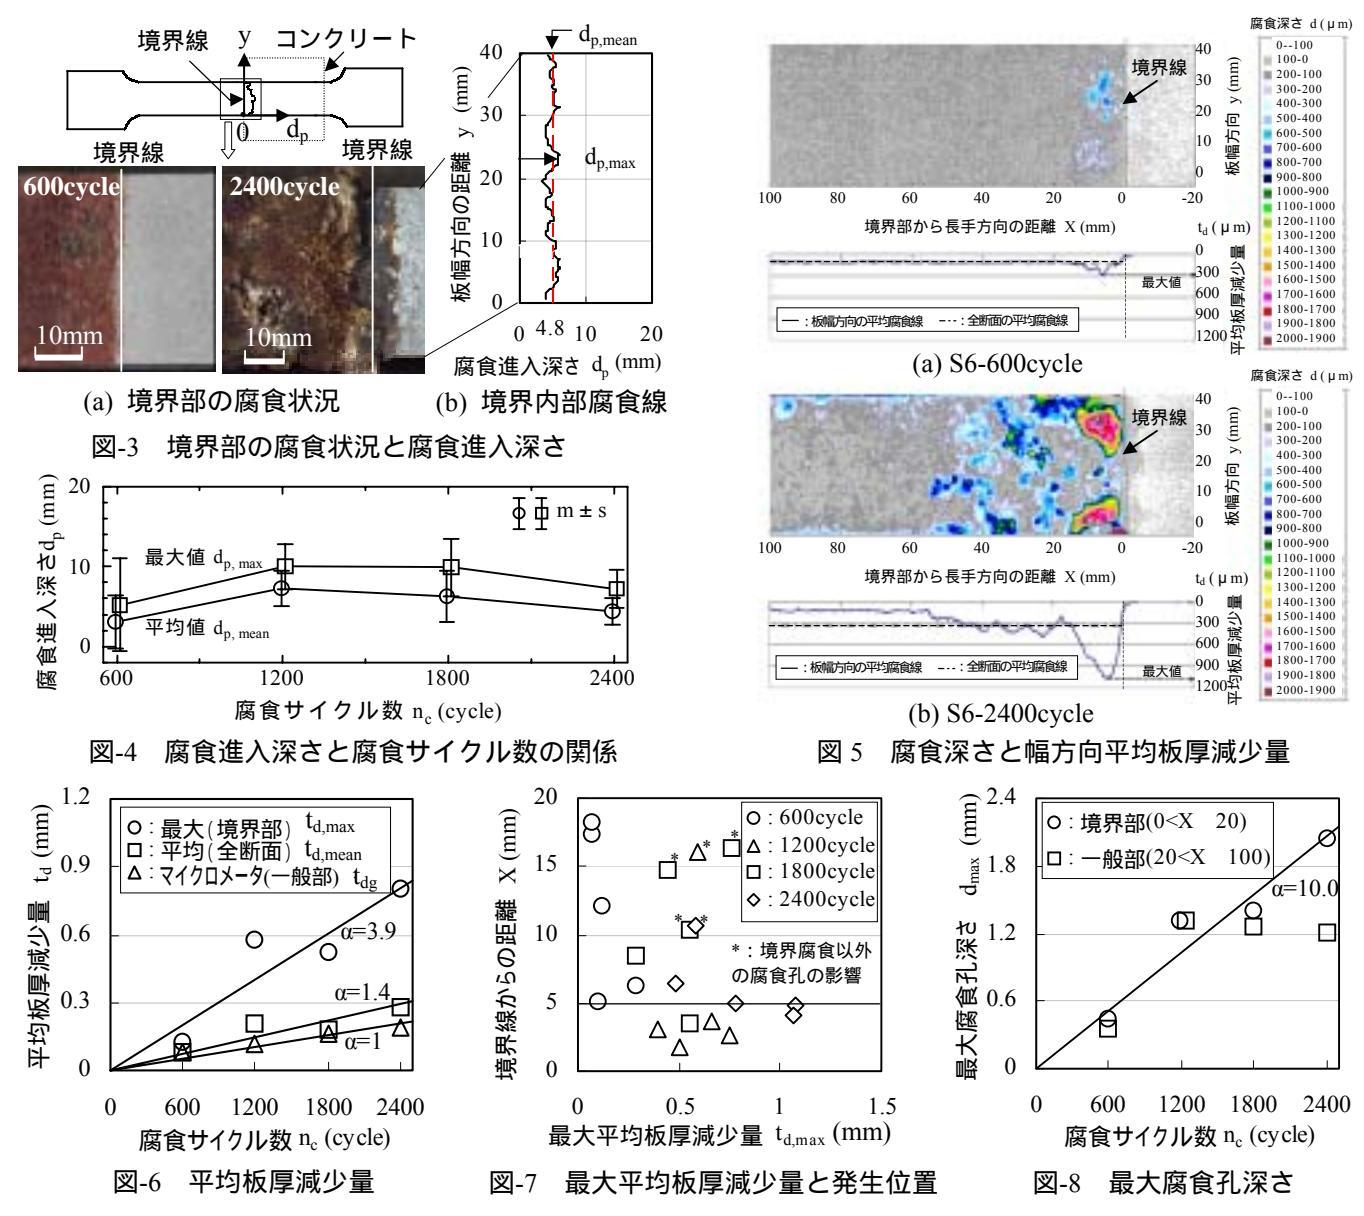
<u>4.試験結果</u> S6-600cycle および 2400cycle 後の鋼コンクリート境界部の腐食状況を図 3(a)に示す.S6-600cycle では,試験体表面は赤褐色の粗いさび層で覆われ,全面腐食が均一に生じていた.このさびが S6-1200cycle では表面からところどころ剥離していた.また,その剥離さびの下層には黒赤褐色のさびが生成されていた.なお,境界部にはさびこぶが生じていた.S6-1800cycle 以降では,試験体表面のほぼ全面から生成されたさびが剥離しており,コンクリートの上面に剥離さびが堆積していた.また,境界部のさびこぶも袋状に大きく成長していた.

コンクリート除去後の境界内部には,S6-600cycle で試験体数5体のうち2体,S6-1200cycle 以降は全試験体にさびが発生していた.境界内部への腐食進入状況を図-3(b)に示す.境界線からコンクリート内部にほぼ平均的に腐食が進入していた試験体は9体あった.それ以外の試験体については,平均的に腐食が進入していなかった.

腐食サイクル数 n_cと腐食進入深さ d_Pの関係を図 4 に示す .S6-1200cycle 以降 ,n_cによらず d_{P,max}(最大値)と d_{P,mean}(平均値)はともに増加していない .また $d_{P,max}$ はその進入深さにはらつきがあるものの 10mm 程度となっている. なお,最大の腐食進入深さは 17mm (S6-1200cycle)であった.境界内部への腐食進入深さは, n_cが増しても増加する傾向にない.さび除去後の試験体の表面性状については,腐食サイクルが増すにしたがって,腐食孔の数や孔食の深さが増加する傾向にあった.S6-600cycle では 5 体中の 2 体の境界部に局所的な腐食孔が生じていたが,残りの3 体には生じていなかった.S6-1200cycle 以降については,全試験体の境界線近傍に局部的な腐食孔が発生し,600cycle 以降では全面腐食から境界部の局部腐食に移行したものと考えられる.

腐食進入深さ d と測定ピッチ毎の板幅方向における平均板厚減少量 t_dを図 5 に示す.ここでは S6-600cycle および 2400cycle について示す.S6-600cycle では局部腐食が生じた試験体の境界部に約 700 µ mの腐食孔が生じていた.S6-

2400cycle については,境界部に腐食孔が集中しており,その腐食深さが最も大きい試験体では,d は約 2400 µ mであった.また,境界内部の板厚については,ほとんど減少しておらず,外部の板厚減少量の 5%以下であった.板幅方向の平均板厚減少量 t_dは,腐食サイクル数によらず全試験体において境界線から約 20mm の範囲内で最も大きくなっていた.その最大および全断面平均の平均板厚減少量を図-6 に示す.図中に示す実線はそれぞれ回帰直線であり,の値は t_dの傾きに対する t_{d,max} と t_{d,mean}の傾きの比を示している.S6-600cycle では,t_d,t_{d,max} および t_{d,mean}がほぼ等しいため全面腐食と言える.S6-1200cycle 以降については,境界部の平均板厚減少量 t_{d,max} は,全面腐食による平均板厚減少量 t_dの約 4 倍大きくなっており,境界部の局部腐食が著しく進行している.しかし,この境界部の局部腐食を含む全断面の平均板厚減少量 t_{d,mean}は,t_dの1.4 倍程度である.これは境界部における局部腐食が境界線から約 20mmに限定されており,その腐食領域が測定領域(測定範囲 100mm)に対して小さいためである.

次に,最大平均板厚減少量 t_{d,max} とその発生位置との関係を図7に示す.発生位置は境界線からの距離Xを用いて 示す 図中に示す*印は 境界線近傍以外に大きな腐食孔が生じた試験体を示している S6-1200cycle および1800cycle では,境界腐食以外の腐食孔の影響により大きくばらついている.しかし,腐食サイクル数が増すにしたがって, 局部腐食による t_{d,max}が大きくなり 境界部の局部腐食の発生位置は境界線から約5mm上部に収束する傾向にある.

最大腐食孔深さ d_{max} の経時的変化を図-8 に示す.図中に示す実線は境界部に生じた最大腐食孔深さ d_{max} の n_c に対 する回帰直線を示している.一般部に生じた最大腐食孔の深さは,S6-1200cycle 以降進行していない.しかし,境 界部については n_cの増加とともに d_{max} は線形的に成長し,図-6 に示した t_{dg} の約 10 倍となっている. <u>5.まとめ</u>(1)鋼コンクリート境界部の腐食は,S6-600cycle 以降で全面腐食から境界部が局所的に腐食する局 部腐食に移行した.(2)境界内部にも腐食が進入するが,その進入深さは平均で 10mm 程度であった.(3)境界部 の平均板厚減少量は,全面腐食による平均板厚減少量の約 4 倍となった.その発生位置は境界線から約 5mm上部 に収束する傾向にあった.(4)境界部の最大腐食孔深さは,全面腐食による平均板厚減少量の約 10 倍となった. **参考文献**) 伊藤義人,岩田厚可,見沼重信:鋼材の腐食耐久性評価のための環境促進実験とその促進倍率に関する基礎的研究,構造工学論文集,Vol.48A, pp.1021-1029,2002.,2)見沼重信,細見直史,金仁泰,伊藤義人,柿木信宏:面外ガセット溶接継手の腐食特性と疲労挙動に関する基礎的研究,構造工学論文集,Vol.48A, Vol.49A, pp.707-715,2003.
