堤防湾曲部での横断亀裂に関する一考察

広島大学大学院	学生会員	榎野	予光
広島大学大学院	フェロー会員	佐々オ	、康
広島大学大学院	正会員	加納	誠二
広島大学大学院	学生会員	秦	吉弥

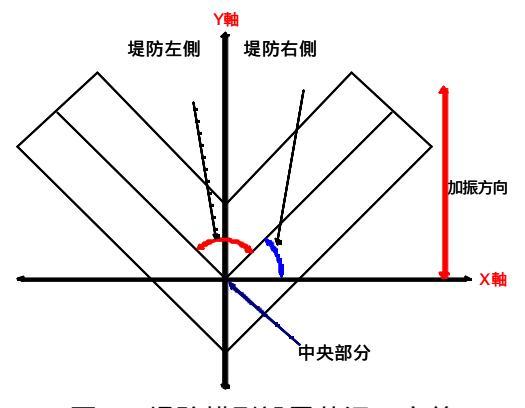
図1 堤防模型設置状況の定義

現実の堤防湾曲部は曲線形状をなしているが単純化し、実験モ デルは二つの直線部を交角 で接続した。本報告に用いる用語を 図1のように定義した。堤防交点の天端を原点とし、加振直角方 向にX軸、加振方向にY軸をとる。また、X軸と右側直線部の交 角を とし、 と を変化させることにより、交角 の違い及び 振動の入射角(90°-)の違いによる湾曲部の応答の変化を調べた。 堤防の形状は中央部分から延長方向に両端までを240mm、堤防の 幅を 80mm、堤防高さを40mm とし、軟弱地盤の形状は縦480mm、 横 480mm、高さ40mm とした。実験パターンを表1に示す。

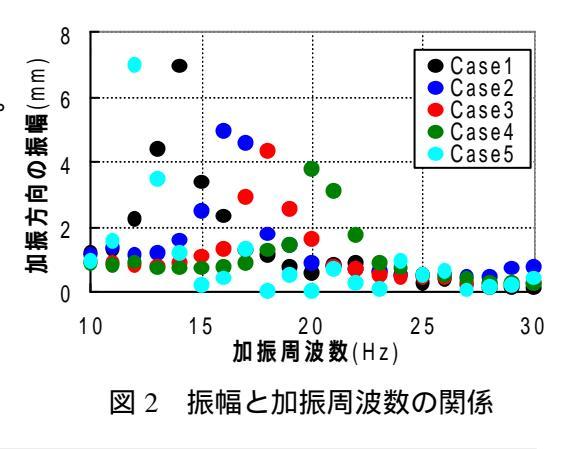
図 2 に Case1~5 の加振方向の堤防天端の振幅を、加振周波数に 対してプロットしたものを示す。この図より、軟弱地盤がない場 合(Case1~4)には、直線堤防(Case1)の振幅が最も大きく交角 が

小さくなるにつれて振幅が小さくなっており、また固有周波数が 大きくなっていることが分かる。この原因としては、堤防への振 動の入射角(90 -)が小さくなるにつれ加振方向の堤防断面積が 大きくなることで、堤体の剛性が変化しているためと考えられる。 また、Case3 と Case5 を比較すると、軟弱地盤のある Case5 の方 が振幅が大きくなり、固有周波数が小さくなっていることが分か る。これは軟弱地盤と堤防の動的相互作用が原因であると考えら れる。

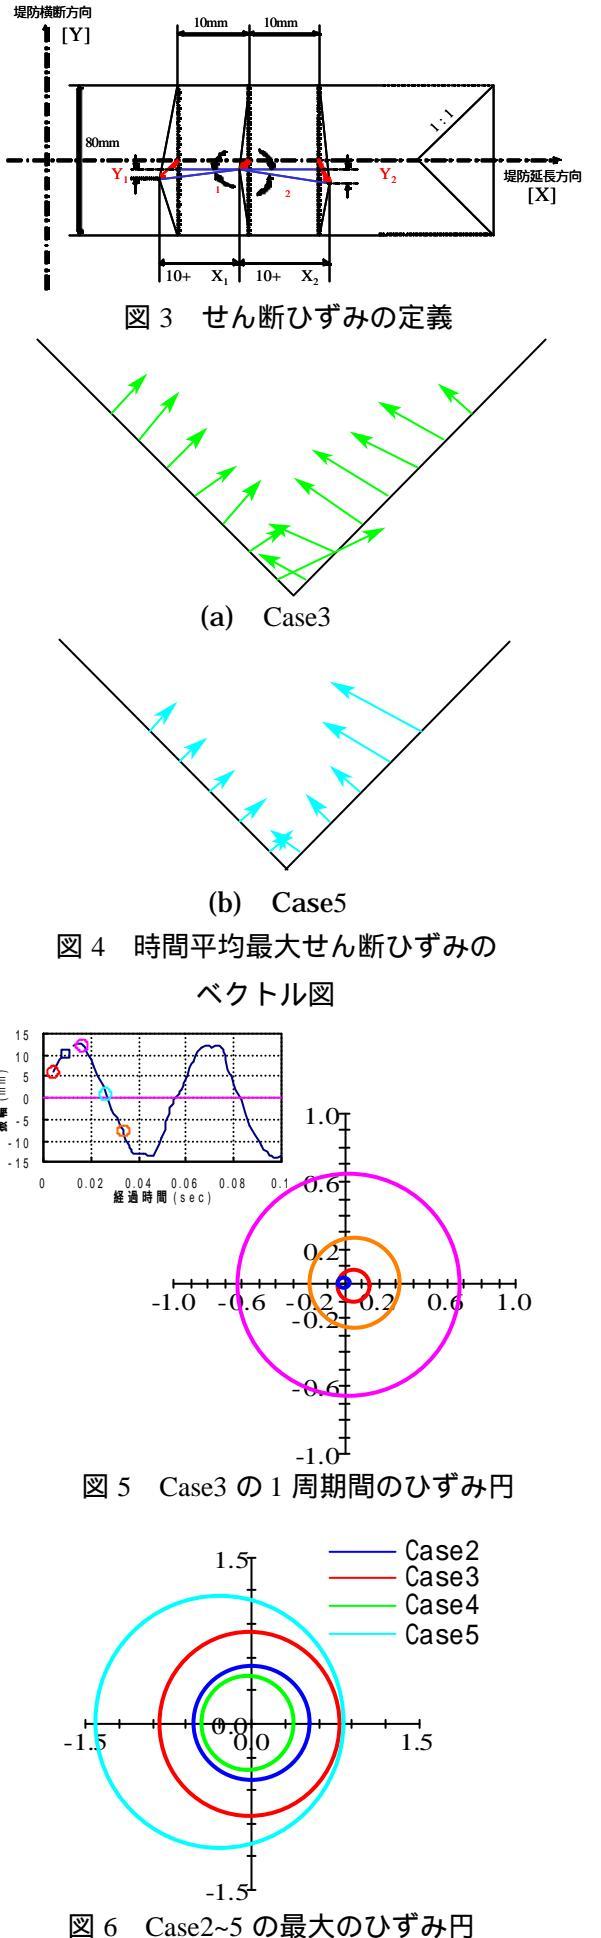
隣り合う標点のせん断ひずみを図3のように定義した。ここで 検討するひずみは天端近傍の堤防内部の水平面内におけるひずみ

xyである。画像解析により得られた X 方向及び Y 方向の変位 を用いてせん断ひずみ及び引張ひずみを算出した。

図4は Case3 及び Case5 の時間平均最大せん断ひずみのベクト ル図を示したものである。この図により湾曲部中央付近では、計 測位置により、ひずみが発生する方向及びひずみの大きさが異な っていることが分かる。

図 5 は Case3 の 1 周期間のモールのひずみ円を 1/4 サイクルご とに示したものであり、天端の振幅の絶対値が最大になるときに 引張ひずみが大きくなっていることがわかる。また、1 周期間で 堤防の引張ひずみの値が著しく変化していることから、この引張 ひずみの発生により横断亀裂が発生するものと考えられる。

図 6 は Case2~5 の計測時間内で最大となるモールのひずみ円を それぞれ示したものである。この図により、Case5 のほうが堤防 の形状が等しい Case3 と比較して、ひずみ円が大きくなっている ことが分かる。これより、堤防の横断亀裂の発生には、地盤・堤 防の動的相互作用が影響を及ぼしていることがわかる。

1)湾曲堤防では引張ひずみの大きさが1周期中にも著しく変化し、 振幅の絶対値が最大になるときにせん断ひずみ及び引張ひずみが 最大になる。

2)湾曲堤防では交角 で交わる他方の堤防の応答との相互作用の 結果、堤防延長方向の引張ひずみが発生することにより、横断亀 裂が発生する可能性があるものと考えられる。
