空洞模型試験による周辺岩盤の損傷評価

(㈱大林組 〇鈴木健一郎, 並木 和人

埼玉大学 小田匡寛 核燃料サイクル開発機構 中間茂雄

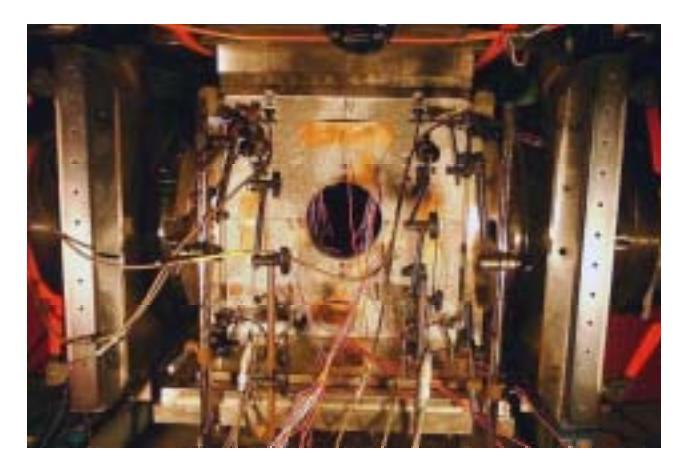
写真 - 1 試験状況

載荷は,x方向荷重およびz方向荷重を所定の荷重となるまで,10kN/minの速度で載荷し,その後,z方向の載荷を変位制御により0.025mm/minの速度で載荷し,破壊または破壊以前の所定の荷重にて除荷した. 試験状況を**写真-1**に示す.

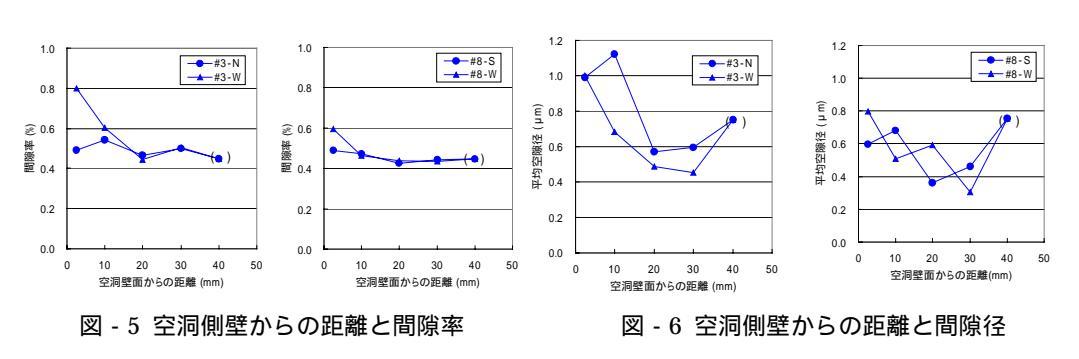
(左:等方 30MPa,90%載荷,右:側圧 20MPa,100%)(左:等方 30MPa,90%載荷,右:側圧 20MPa,100%)

空隙径分布の測定は異なるケースのもについて実施した. 間隙率を空洞側壁からの距離で整理した結果を図-5 に示 す.図には等方 30MPa で破壊時軸差応力の 90%で除荷し た場合と等方 20MPa で破壊まで載荷後除荷した場合の2 ケースについて計測した結果をプロットした.新鮮花崗岩 のデータを損傷のないものとして空洞壁面からの距離 40 mm 位置に()付きで示した.図より空洞壁面からの距離に 対して,およそ 20mm 離れると損傷の影響はなくなり,新 鮮花崗岩の間隙率と変わらない状態となっている.図-6に は,空洞側壁からの距離と平均空隙径との関係を示した. プロットおよび()付き表示は図 5と同様である.おお よその傾向として平均径は,空洞側壁から離れるに従い減 少している傾向がある.しかし,側壁最近でなく少々離れ たところに間隙径のピークが見られることは興味深い.新 鮮部の平均径が大きくなる点は検討課題として残された.

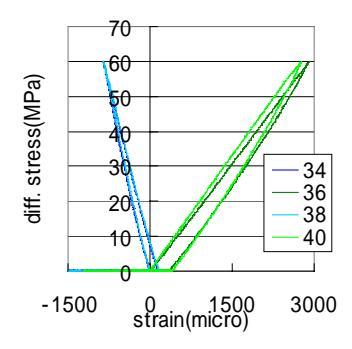
空洞側壁部のひずみを軸差応力に対して示した.側壁 部のひずみ(#36 および#40)は圧縮 3000 µに達し, 天端(#34)および底盤(#38)では,1000 µ程度の引 張ひずみが発生した.除荷時に残留ひずみが生じてい ることから,これらの位置では局所的な破壊状態にあ ったと考えられる.**図-2**は,空洞境界からの距離10 mmの位置におけるひずみの変化である.天端および 底盤においては,半径方向(#1,#9,#17,#25)に 数10 µ程度の圧縮ひずみ,周方向(#2,#10,#18, #26)には引張ひずみが300~400 µ現れている.空 洞側壁部には,左右および表裏およそ等しく1000~

図 - 1 空洞側壁のひずみ

の軸差荷重が負荷された段階(左図参照)からである.この段階で,空洞境界部での圧縮ひずみは 1500 µ(0.15 %)であり(図-1参照),岩石供試体の破壊ひずみ(1%程度)より小さな値となっている.

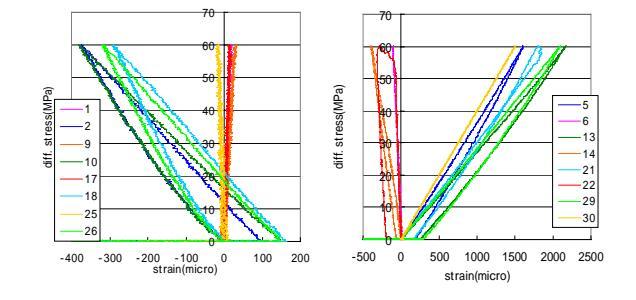
図 - 2 空洞側壁 10mmのひずみ(左:天端,右:側方)

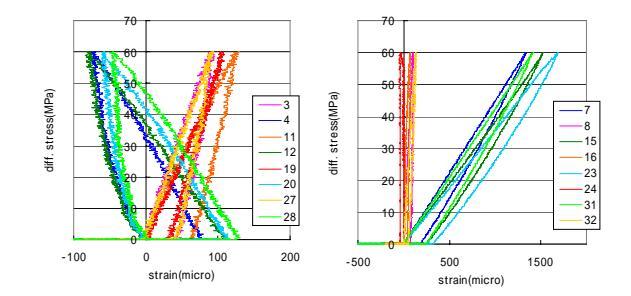
図 - 3 空洞側壁 30mmのひずみ(左:天端,右:側方)

2000 µの圧縮ひずみと半径方向に若干の引張が現れている.**図**-3は,空洞境 界から 30 mm の位置におけるひずみである.天端および底盤においては,半 径方向(#3,#11,#19,#27)に100 µ程度の圧縮ひずみ,周方向(#4,#12, #20,#28)に100 µ弱の引張ひずみが現れている.境界近傍より引張は小さ く,圧縮は大きくなっている.空洞側壁部には,左右および表裏およそ等しく 1500 µ程度の圧縮ひずみと半径方向には,近傍において現れていた引張側の ひずみが圧縮側に変わっている.

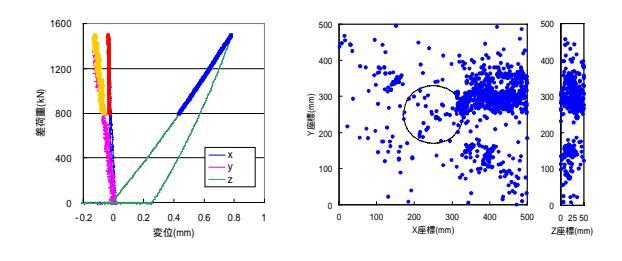
図-4 AEイベント発生応力レベルと位置

次に, AEの発生状況の一例を図-4に示す.この場合, 空洞右側壁からイベントがみられるようになったのは破壊のおよそ 50%程度
