# せん断伝達面の性状に関する ×線造影法による観察

日本大学工学部	正会員	渡辺	亮史
日本大学大学院	学会員	國分	浩史
日本大学工学部	正会員	原	忠勝

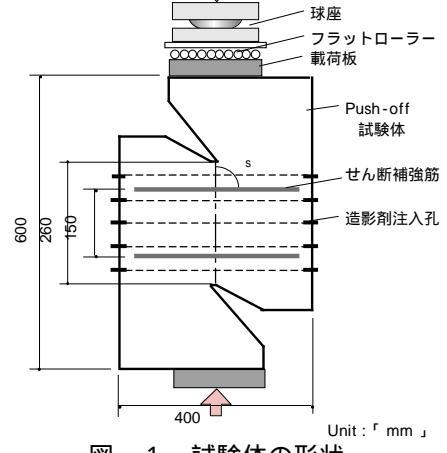
図 - 1 試験体の形状

試験体は、図 - 1 に示すように、外形寸法が高さ 600×幅 400×奥
行き 70mm の Push-off 型<sup>1)</sup>で、せん断面が高さ 260mm×70mm である。
また、試験体には X 線撮影のための造影剤注入孔(図中、点線)を
設けた。実験条件は、 せん断補強筋に D10 を 2 本配置した場合、
せん断面とせん断補強筋の交角( <sub>s</sub>)で、55°、70°、90°、110°
の4種類、また <sub>s</sub>=90°の場合、せん断補強筋量を 2D13、および
3D10 の 2 種類を加えた計 6 条件である。

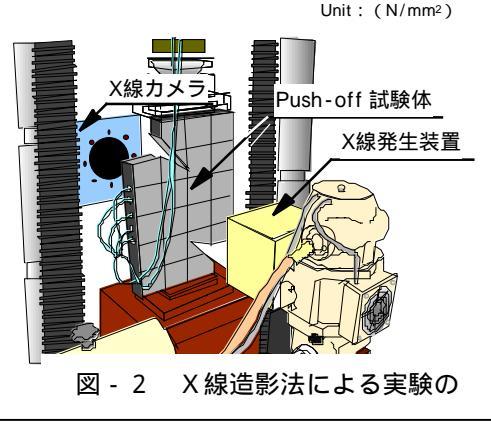
図 - 2 は、X線造影法を併用した Push-off 試験の概要を示 したものである。実験は、静的荷重載荷とし、せん断面の鉛直 変位と水平変位を耐力下降域に至るまで測定した。載荷中は、 X線発生装置で試験体にX線を照射し、これをX線カメラによ って CRT リアルモニターに映し出し、試験体内部の様子を観察 した。そして、ひび割れの発生、および伸展に変化が見られた 時点で荷重を保持し、画像撮影を行なった。また、最大荷重以 後は、鉛直変位が4mm までの任意の変位レベルで撮影を行なっ た。

なお、画像撮影は、感度100のフィルムを用い、管電流2mA、 管電圧100kv、照射距離70cmとし、照射時間は10秒である。

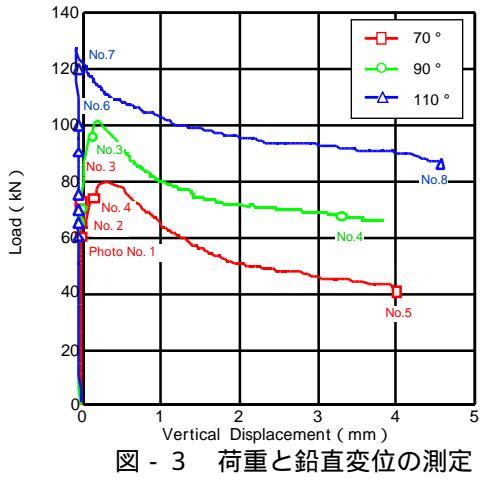
図 - 3は、本実験より <sub>s</sub>=70°、90°、および 110°の試験体 における荷重と鉛直変位の測定結果について示したものである。 図に示すように、ひび割れが発生前まではほとんど変化なく、ひ び割れ発生と同時にごく少ない変位が生じ始めた。最大荷重に達 した後は、荷重の低下とともに鉛直変位も大きくなった。最大せ ん断荷重は、 s が大きいほど高く、また、 s=90°の場合、せ ん断補強筋量が多い試験体(2D13、および 3D10)が高くなる結果 が示された。なお、図 - 3には、X線造影中に写真撮影を行なっ た荷重(写真番号)も併せて示した。

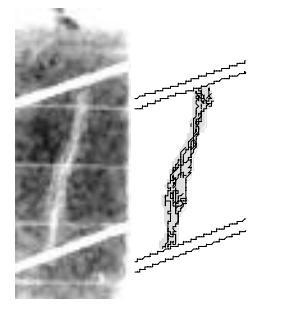
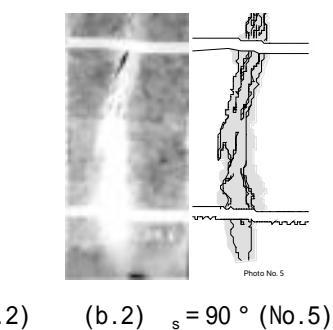
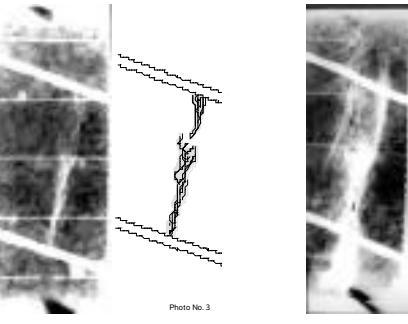
(c.1) <sub>s</sub>=110°(No.3) (c.2) <sub>s</sub>=110°(No.8)
図 - 4 X線造影写真とひび割れのトレース図

図 - 4 は、撮影した X 線造影写真と、ひび割れのトレース図を 示したものである。初期ひび割れの発生は、せん断補強筋の配置

角度に関わらず、補強筋の間で確認された。これらひび割れ は、断続的なものと、同時に、その周辺に微細なひび割れの 存在が認められた。さらに、荷重を増加させると、断続的に 発生していたひび割れ、いわゆる離散的なひび割れは、上下 に伸展し、その後、連続した分布状のひび割れとなり、その 周辺の微細なひび割れは、せん断面に沿った帯状のものとな った。また、それに伴って、せん断補強筋の変形が徐々に大 きくなってくるのが観察された。

×線写真より、せん断補強筋がダウエル作用の影響を受け変形している様相や、せん断ひび割れとその周辺に微細 なひび割れ領域があることが認められた。また、通常、目 視されるひび割れは、多くても数本以下であるが、これら 顕在化したひび割れの周辺には、微細なひび割れが帯状に 存在していることが明らかになった。このことより、従来、 骨材のかみ合い作用は、目視されたひび割れの凹凸形状か ら検討されてきたが、ひび割れ領域を考慮した検討も必要 であることが明らかになった。
