アコースティック・エミッションを用いた組積構造物の診断手法の研究 (列車振動と AE との識別)

飛島建設技術研究所	正会員	中西	康博,塩谷	智基
JR東日本	正会員	四宮	卓夫

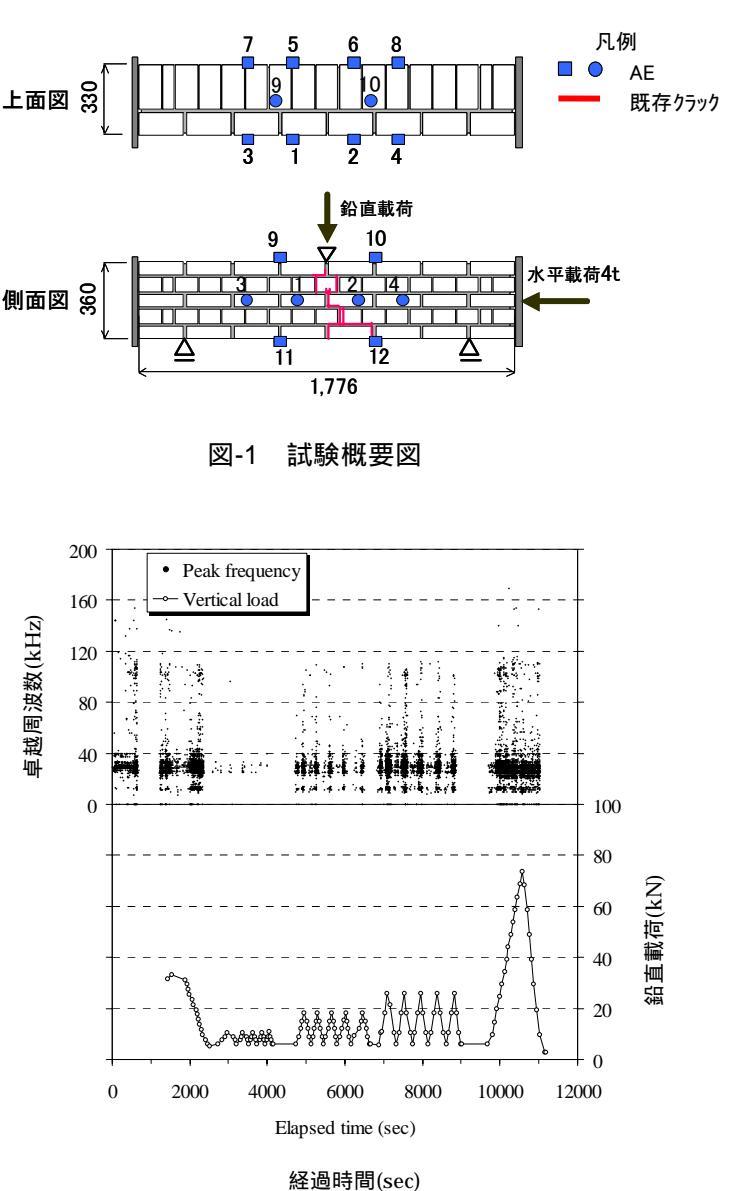
列車振動とAEの識別の検討は,室内実験と原位 置計測との比較により以下に行う.室内実験は,供 試体に既存損傷を与え,その後の繰返し載荷により 既存損傷部からAEを誘発させて実施した.図-1に 試験概要図を示す.第3種のレンガにより供試体を 作成し,アーチの軸応力を反映した水平荷重を導入, その後3点曲げ載荷を実施した.図-2に試験結果を 示す.単調曲げ載荷より,最初に供試体にクラック を貫通させた.そして,クラック貫通時の荷重を 100%として25%,50%,75%の各荷重を5回繰返し, 最終的には載荷装置から供試体が脱落するまで行っ た.

図-2 に得られた AE 源の卓越周波数と載荷荷重の 経時変化を示す.図-2より,25%,50%,75%の繰返 し載荷時に得られた AE 波の多くは,卓越周波数が 20~40kHz に分布していた.位置標定結果を図-3 に 示す.既存損傷部からのAEのみに着目するために, 図-3の位置標定結果から,損傷部近傍に得られた AE 源を抽出し,それらの AE 波の特徴を原位置 AE 計 測結果と以降に比較検討する.

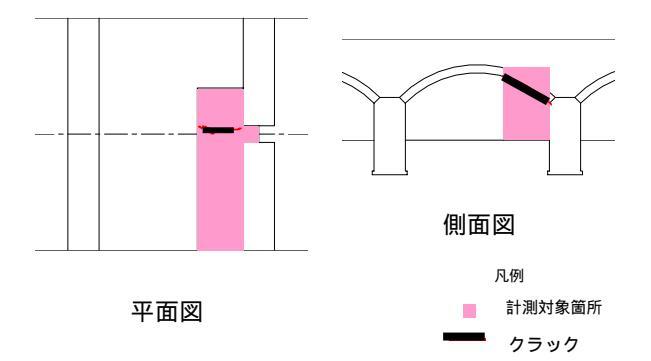
図-4 原位置計測概要

原位置 AE 計測は,地盤沈下によりレンガ高架橋 に損傷が確認されている箇所で行った.該当箇所は, アーチの表面に吹付モルタルが施工されており,直 接レンガを目視することが出来ない状況であった. 目視で確認される損傷は 図-4 に示す太線のように, 復路線のほぼ中間位置に列車進行方向と平行なクラ

ックであった AE 計測は復路線のほぼ中間位置で列車進行方向と平行なクラックを対象に実施した AE センサ(60 kHz 共振型)は,アーチの内面にクラックを覆うよう6個を配置して行った。

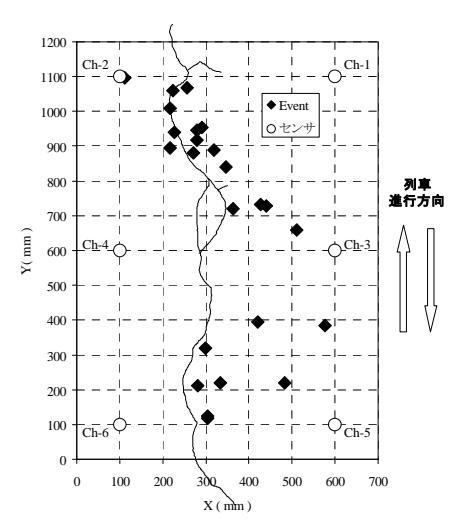
図-5 原位置計測位置標定結果

原位置 AE 計測は,損傷部より発生する AE と列車振動 が混在して検出されるため,AEによる損傷診断では,それ らを識別することが非常に重要である.ここでは,明らか に損傷のある箇所で AE 計測を実施し,損傷部近傍より得 られた AE とそれ以外の AE に分類し, これらを模型実験 で得られた損傷部の AE と比較して列車振動の識別を試み る.図-5 に原位置計測の AE 源位置標定結果を示す.AE 源は,クラック付近に標定され,これらは損傷部より発生 した AE と考えられる.一方,計測時間内に,数多くのセ ンサに到達できず,AE源が特定できていない数多くのAE (以下,AE ヒットとして示す)が計測されている.図-6 に AE 波の卓越周波数の頻度分布を示す.図-6 より模型実 験で得られた既存損傷部からの AE の卓越周波数は 25~ 35kHz に多く分布している.しかし,原位置計測より,AE 源と AE ヒットに明確な差違は認められない.しかし,僅 かではあるが 40kHz 付近で, AE 源のみで得られる卓越周 波数が存在する.ここで,原位置 AE 計測の AE 源算出に 供した AE 波の原波形観察(FFT 含む)を実施した.その 結果,一つの AE 波形には,複数の卓越周波数が卓越し, 最も卓越している周波数が列車振動に直接起因した周波数 (10~20kHz), 次に卓越する周波数が 40 kHz 以上にある ことが明らかとなった.一方,AE ヒットの原波形観察から は,10~20kHz以外に卓越周波数は確認できなかった.こ れらのことから,既存損傷より生じる AE 波は損傷に起因 した周波数成分を有するものの,その成分の大半は列車振 動であることが明かとなった.
