# トンネル覆工面の浮き・はく離点検における赤外線カメラの走行撮影に関する基礎的検討

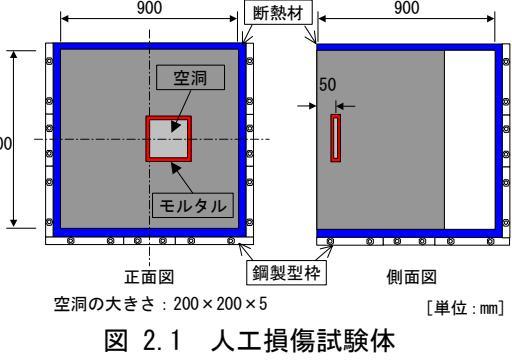
本試験では、図 2.1、図 2.2 に示す 2 種類の試験体を使用した. 900 人工損傷試験体は、損傷部として 200×200×5mm の空洞を深さ 50mm の位置に埋設した. ペイント試験体は、コンクリート表面 に 0.05×0.2m の矩形でグレー色を段階的にペイントし、太陽光の 反射を利用し反射率の違いにより、赤外線カメラに微小温度差と

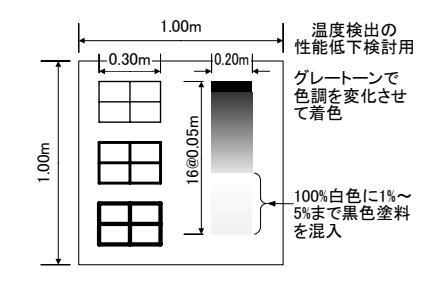
図 2.2 ペイント試験体

して映像化されるものとした.グレー色は、白色に容積比で 1~5%の黒色 を5段階混入した.

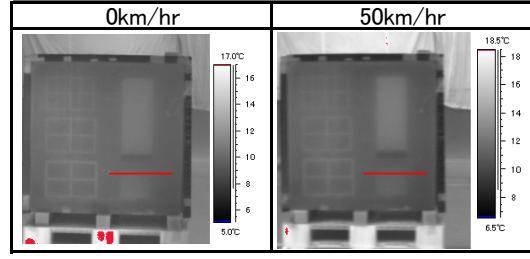
図 3.1 ペイント試験体の赤外線画像(昼間)

図 3.1 にペイント試験体の赤外線画像を示す.太陽光の反射により,コンクリート表面に描いた模様が色 キーワード 赤外線,非破壊検査,コンクリート,走行撮影,トンネル

差濃度に沿って高温部(白系色)として温度差を生じている. 50km/hrでは着色部の外縁エッジが不明瞭となり,走行(画像横) 方向の移動の影響が見られる.

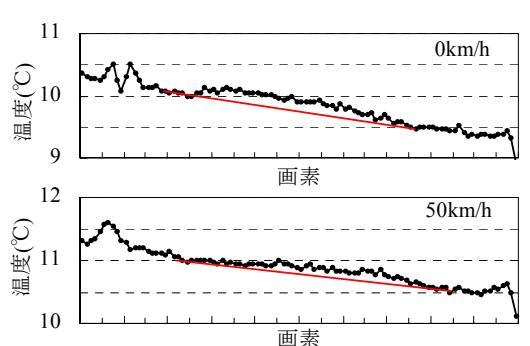
図中赤線で示す矩形部(黒色 2%混入)の走行方向の温度分布 を図 3.2 に示す.着色部と非着色のコンクリート表面との温度差

(図中の温度曲線と赤線との差)は、静止時よりも 50km/hr の方 が小さい.これは、50km/hr では 1/300 秒の間に走行方向へ 46mm 移動(6 画素に相当)するため、その移動区間の平均温度として 赤外線カメラで画像化されることによる.

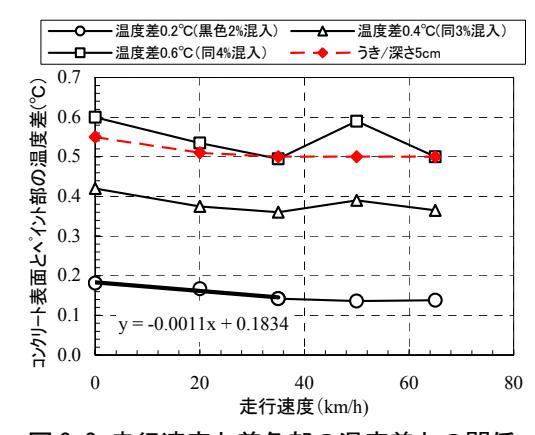
図3.3 走行速度と着色部の温度差との関係

次に、走行速度と着色部の温度差との関係を図 3.3 に示す. 図 中には、静止時の温度差が 0.4℃, 0.6℃となるケースの結果もプ ロットしている. この図より、いずれの温度差も 35km/hr までは 速度の増加により温度差が減少し、それ以上では速度に関わらず 一定値を示す. 50km/hr における温度差の増加は、日射量が一時 的に強くなり、ペイント部の温度値が大きくなったことによる.

ある速度を境として温度差の減少が無くなるのは、走行撮影で は対象面の温度が移動区間の平均値として画像化されるため、移 動量が損傷部サイズに対し、小さい場合は損傷部の温度値は静止 時に近い値を示し、大きい場合は平均化により低い値を示す.極 端に大きくなると、損傷部の温度分布形状が不明瞭となり、温度 値は一定になるものと考えられる.この境界速度は、今回の試験 では35km/hr (1/300秒における移動量 32mm)であり、損傷部サ イズと移動量の比は6(=200mm/32mm)であった.

人工損傷試験体における損傷部と健全部との温度差と走行速度の関係を図 3.3 にプロットした.静止時の温度差は 0.55℃で,

35km/hr までは温度差が減少しそれ以上は一定値を示し、ペイント試験体と同じ結果が得られた.実構造物においても、速度増加により温度差が減少する現象が見られると判断される.

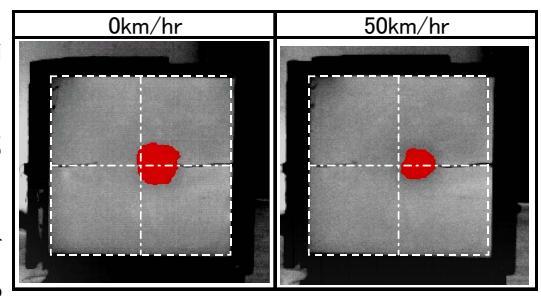
図 3.4 人工損傷試験体の損傷部抽出結果

静止時と 50km/hr の赤外線画像から画像解析により浮き損傷部 を抽出した結果を図 3.4 に示す. 図中の赤色ハッチング部が浮き 損傷部として抽出した範囲である. この結果,損傷部サイズは静 止時:26.3×26.3cm, 50km/hr:22.1cm×19.3cm と走行方向に 15% 伸びている. また,静止時に比べ 16%程度小さく抽出され,走行

による画像の伸び,損傷部と健全部の温度差の減少による影響を受けていることが確認された.
