アスファルトの舗装熱を利用したサーモグラフィー法による 炭素繊維シート補強コンクリートの内部欠陥検出手法

日本大学大学院	学生会員	山本	欣德
日本大学	正 会 員	柳内	睦人
中央工学校	正 会 員	金光	寿一

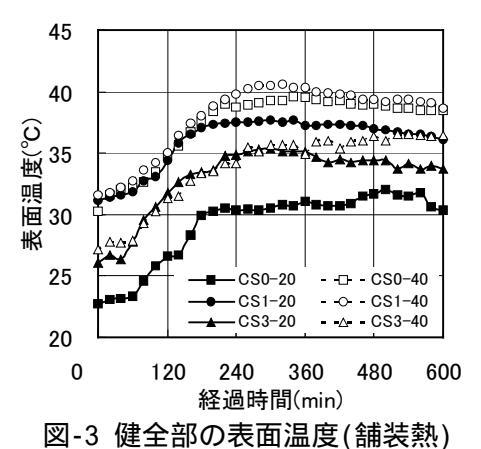
(a)パッシブ法(11:00) (b)舗装熱(600 分後) 写真-1 熱画像(CS3-40)

熱赤外線センサによる温度測定は、パッシブ法では 9:00から、舗装 熱は12:00から行った。図-3は、舗装熱の熱伝達から得られた健全部の 表面温度である。写真-1(a),(b)にパッシブ法及び舗装熱で得られた熱 画像を示す。その結果、パッシブ法では深さ 40mmに位置する欠陥部を 確認することは困難である。一方、舗装熱では欠陥部 100mmを確実に 検出することができる。表-2に各欠陥部と健全部間(欠陥部-健全部) の最大温度差を示す。欠陥検出では、 熱画像との比較から健全部との 温度差が±0.5 以上は必要であった。

- (1) 実験及びシミュレーションから、舗装熱を利用することでパッシブ法では検出できなかった深さ 40mm に位置する欠陥部 100mm を検出できることが分かった。
- (2)検出許容時間では、検出が最も困難である CS3-40 で 400 分間以上は確保され、長大橋梁の検査にも十分 対応できることが分かった。

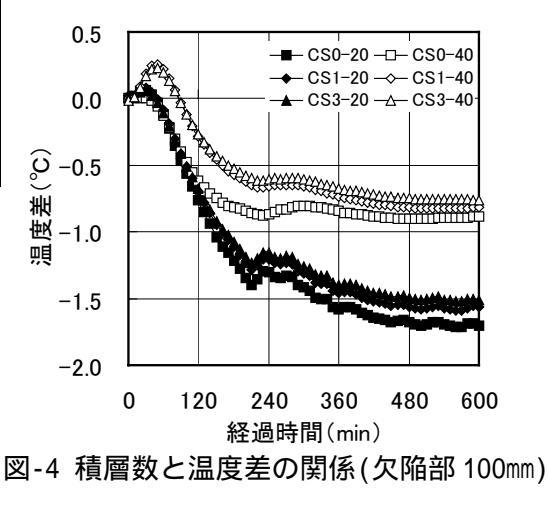
間隔は5分、結果 の出力は10分間 隔とした。なお、 側面とこ全断熱 境界としている。 その推移曲線か ら熱伝達開始時 間はほぼ60分程 度であり、欠陥

部の位置が深く

積層数が多くなるほど検出開始時間が遅くなることが分か る。積層数が影響する温度差は、欠陥の深さ20mmの無補強 と3層との比較から600分後で0.19 、深さ40mmでは0.12 と格差が非常に小さく、欠陥部の深さに大きく影響するこ とが分かる。また、検出許容時間では検出が最も困難であ るCS3-40で400分間以上は-0.5 を確保しており、舗装熱を 利用する診断法の有効性が明らかとなった。
