# 各種繊維補強コンクリートの表面応力状態

武蔵工業大学	学生会員	○松本	朋士
同上	非会員	北沢	篤
同上	正会員	栗原	哲彦
同上	正会員	吉川	弘道

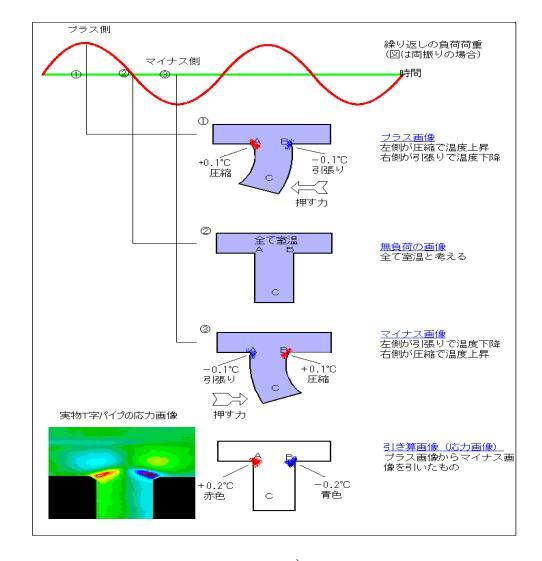
Key word:繊維補強コンクリート,繰返し荷重, 表面応力状態 連絡先 : 〒158-8557 東京都世田谷区玉堤 1-28-1 武蔵工業大学 都市基盤工学科 構造材料工学研究室 TEL 03-3703-3111(内線: 3441)FAX: 03-5707-2125 その差を求めることで応力に相当する温度差の画像(温度応力画像) を求めることができる.温度差の測定は,荷重負荷に同期させて,1 周期ごとに走査線上で n回のライン積算を行い,これを順次繰り返し ながら,微妙な温度変化を信号として取り出して画像化する.圧縮応 力部はプラス,引張応力部はマイナスで表示される.図1に応力測定 方法を示す.

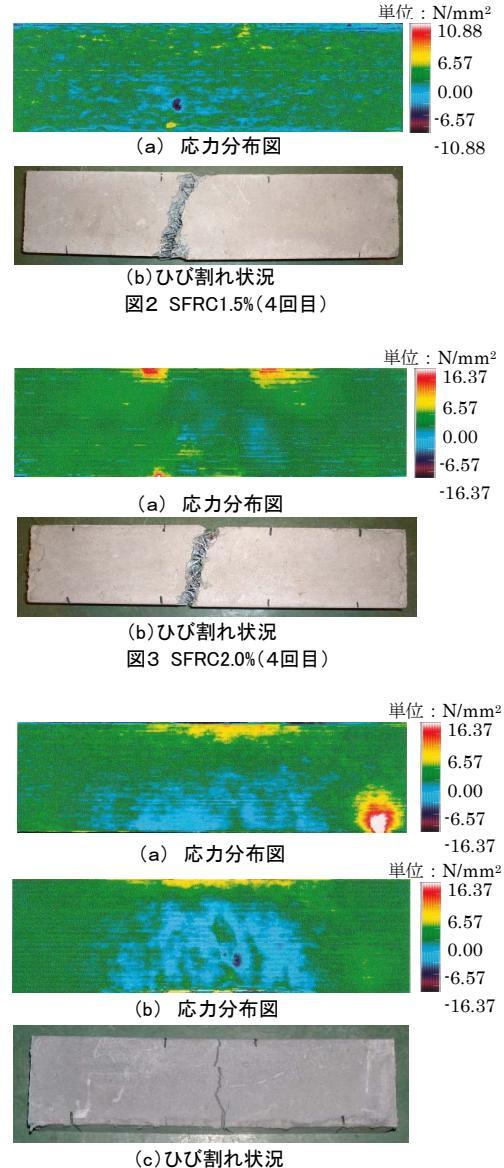
(c)ひひ割れれ流 図4 DFRCC(4回目)

図 4(a)に上限荷重 23.8kN 時の応力分布を示す. これより, 早期段階 において圧縮・引張領域が確認できた.

図 4(b)に上限荷重 35.7kN 時の応力分布を示す. モーメントスパン全域 で応力分散が確認できた. この領域の広がりは SFRC と異なり, DFRCC の マルチプルクラック特性によるものであり, 視覚的に捉えることができた. また, 最終的には, 高い応力個所で破断したことも確認できた.

いずれの供試体においても圧縮・引張領域が確認できた. DFRCC で はモーメントスパンの全体的に応力部分が見られ,破断後の供試体で は微細なひび割れが確認できた. このことより DFRCC の特性について も,目視することができた. また,他の応力領域部分に比べ応力集中部 分で破断していることが確認できた.
