# 橋梁の点検・診断における光ファイバセンサの適用性に関する検討

NTT アクセスサービスシステム研究所	正会員	奥津	大	正会員	藤橋	一彦
独立行政法人土木研究所	正会員	村越	潤	正会員	麓興	₽ <b>─</b> 郎
同上	正会員	高木	伸也	正会員	次村	英毅

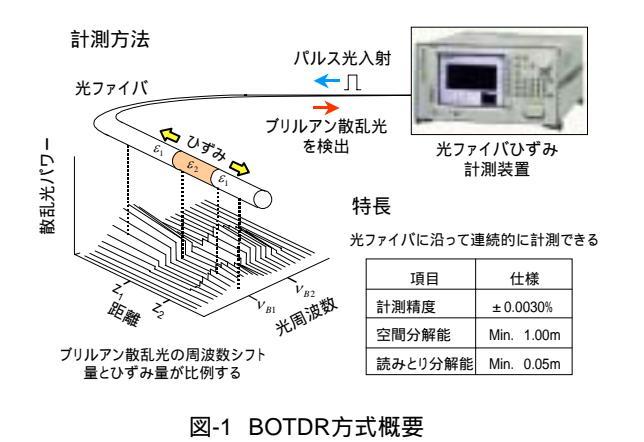
光ファイバセンシング技術とは、光ファイバにレーザー光を 入射し、その反射光または透過光を受光し、その特性を分析 することによりひずみ、温度、損失等を計測する技術である。 光ファイバセンシング技術にはいくつかの方式があるが、 NTT は BOTDR(Brillouin Optical Time Domain Reflectometer) 方式を開発・実用化してきた。この方式では、光ファイバに光 パルスを入射した時に発生する後方散乱光のひとつであるブ リルアン散乱光の周波数分布が光ファイバの軸ひずみに比 例してシフトするという特性に利用して、光ファイバに沿って 連続的にひずみを計測する。なお、光ファイバ上の任意の測 定点のひずみは、その点から空間分解能(パルス幅によって 決まる)と等しい区間の平均値である。

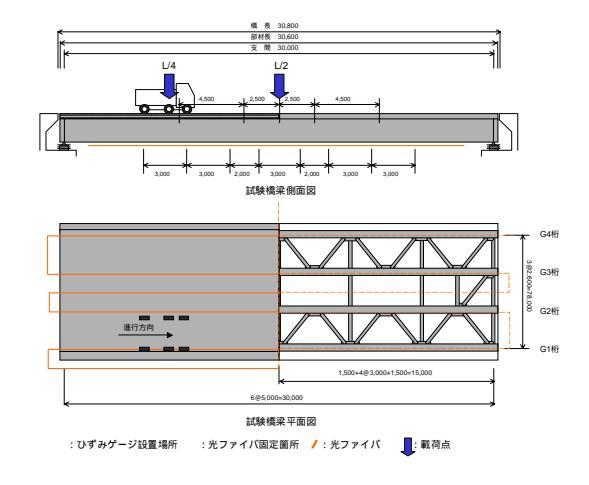
図-2 試験橋概要

ンサの適用性を検証した。なお、変状が発生した場合の各部材 の応力等の変化を把握するために、試験橋の拘束条件等を変 化させて各ケースについて計測を行った。図-2 に試験橋の概 要、センサ設置位置及び載荷位置を示す。載荷には20t 荷重車 (前軸:5.2t、後軸 14.8t)を用いた。なお、右車輪が G1 桁上にく る場合を第 1 レーンとした。表-1 に試験橋の構造状態のケース を示す。

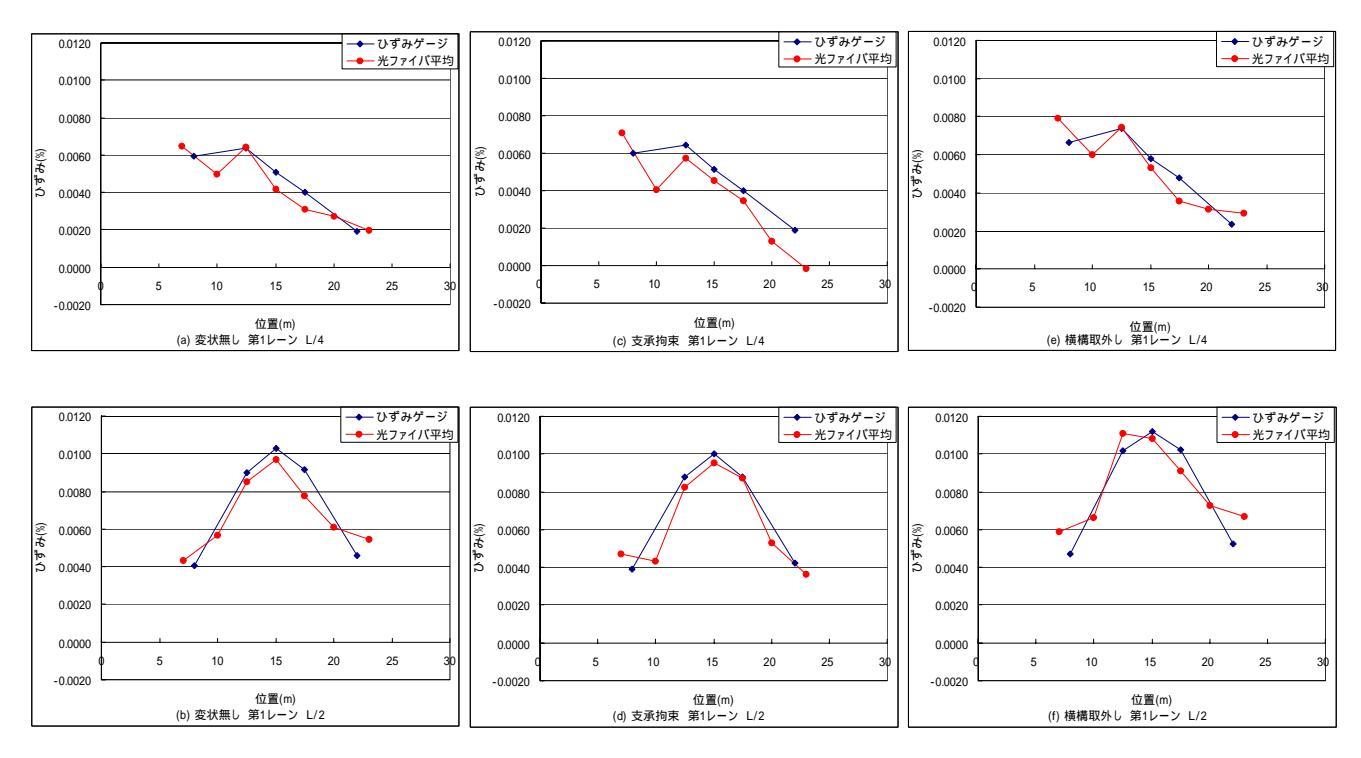
図-3 光ファイバセンサとひずみゲージの計測ひずみ分布

図-3(a)~(f)に G1 桁下フランジにおけるひずみの計測結果 の一部を示す。図にはひずみゲージ及び光ファイバセンサの 計測結果を併せて示している。なお、(a)~(f)の構造状態及び 載荷位置の組み合わせは表2 に示す通りである。

BOTDR 方式では、ひずみを光ファイバに沿って連続的に計 測することが可能だが、これらの図では便宜的に固定点間の中 点の両側0.5m 区間の平均を中点にプロットしている。

変状無し	支承拘束	横構取外し
第1レーンL/4	(a)	(c)	(e)
第1レーンL/2	(b)	(d)	(f)

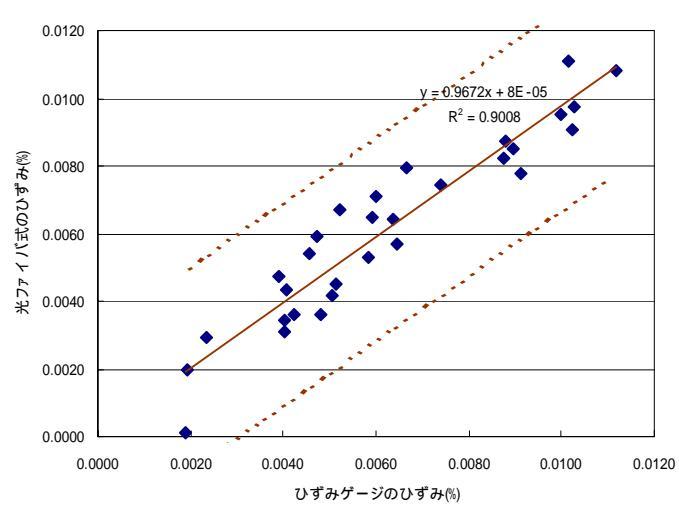
件が適切とは言えない面もあるが、ひずみゲージの計測デー タと光ファイバセンサの計測データは比較的良い一致を示した。 ひずみゲージと光ファイバセンサの計測値の関係を図4 に示 す。図中の実線は、両者の関係を直線近似した線であり、その 上下の破線は BOTDR の計測精度の幅を示している。この図よ り、光ファイバセンサの計測データはひずみゲージの計測デ ータを基準としたとき、その計測精度の幅に収まっており、良好 な計測が行われたと言える。なお、近似曲線の傾きが1をやや 下回っているのは、前述した BOTDR 方式の計測原理の特徴 によるものと考えられる。
