1次元および2次元アレイ探傷データを用いた開口合成法による鋼材中模擬欠陥の画像化

東京工業大学	学生員	藤原	昌之
東京工業大学	正会員	木本	和志
東京工業大学	正会員	廣瀬	壮一

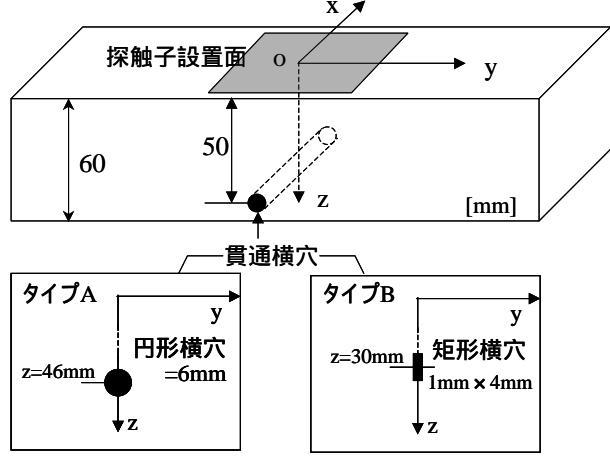
図 1 試験体の形状及び座標系

図1に本研究で用いた試験体の形状よおび座標系を示す。二種類の欠 陥を模擬するため、鋼材中に同図 x 軸方向に貫通した円形および矩形 の横穴が設けてある。探傷は板上面(z=0mm)片側からのみ可能である として、模擬欠陥のほぼ直上にアレイ探触子を配置し、一箇所からの みの計測とした。探傷波形の取得には、東芝社製3D超音波検査装置 を用いた。この装置では、最大256素子のアレイ探触子が接続可能で あり、それら全素子の組み合わせでAスコープ波形を計測することが できる。計測されたAスコープ波形は探傷機において画像化処理する ことが可能であるため、欠陥像を計測からシームレスに表示すること も可能であるが、今後種々の画像化アルゴリズムを検討していくこと

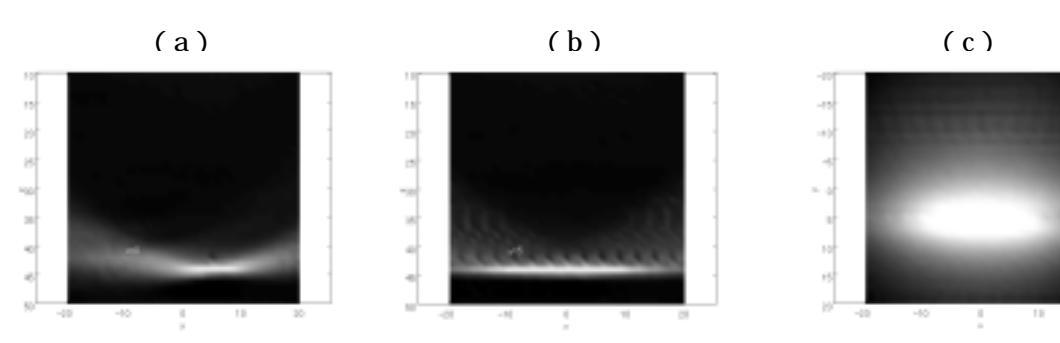
図2,3にマトリクスアレイ探触子を用いて行った開口合成の結果を示す。これらの図はS(x)をグレイスケールで示したもの で、明るく見える部分が反射源を表している。マトリクスアレイ探触子を用いた場合、三次元的な欠陥像の構成が可能であるが、

ここではその結果を分かりやすく x,y,z の 3 つの断面像で示してある。これらの結果を見ると、円孔、矩形スリットの場合とも 超音波が直接入射される欠陥上面近くが再構成されていることがわかる。x 断面像についてみると、実際の欠陥寸法すなわち、 円孔径やスリット幅よりもかなり広い範囲に明るい部分がみられ、この結果のみでは寸法推定までは難しいといえる。一方、y 断面の結果をみると円孔の場合は明らかに試験体を貫通している様子が現れているが、矩形スリットでは中央付近には空洞が存 在しないように見える。これは、円孔は機械加工によって作成したが、矩形スリットに関しては溶接部に意図的に空洞を残すよ うに溶接することで作成しているため、実際には y 軸中央部付近でスリット両面が密着してしまっていることを示している。

図 4,5 に、リニアアレイ探触子によって得られた結果を示す。この場合、探触子直下の長手方向を含む面、すなわち x=0mm の断面像のみが得られるためそれを図 4,5 に示してある。これらは図 2,3 の x 断面に相当するものであるが、リニアアレイを 用いた場合、円孔および矩形スリットの上部がより忠実に再構成されており欠陥寸法の大まかな推定が可能であることを示唆し ている。これは、リニアアレイ探触子は素子寸法が非常に小さく、単一素子からの入射場が弱い指向性しか示さないために、結

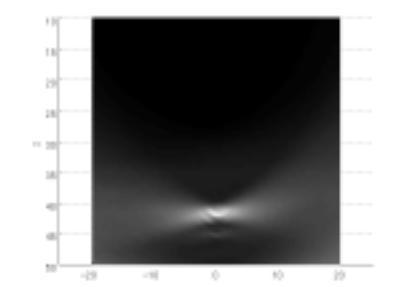
図4 丸穴をもつ供試体に対する開口 合成結果(リニアアレイを用いた場合)

果として多くの 送受信素子の組 合せで欠陥エコ ーが計測できる ためであると考 えられる。
