ソールプレート周辺に亀裂を有する | 桁端部の耐荷力特性に関する実験的研究

大阪市立大学大学大学院	学生員	中村智昭	大阪市立大学大学大学院	正会員	北田俊行
大阪市立大学大学大学院	正会員	山口隆司	大阪市立大学大学大学院	正会員	松村政秀

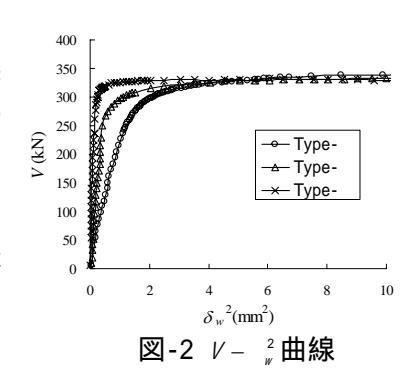
図-2 は,各供試体の作用せん断力 v と腹板パネル中央の面外変位 δ_w との関係 を, $v - \delta_w^2$ 曲線としてプッロットしたものである.本研究では,腹板パネルの せん断座屈荷重を $v - \delta_w^2$ 曲線の勾配が急変する点より求めた.また, $v - \delta_w^2$ 曲 線においてせん断力 v が一定となる最大作用せん断力を終局せん断力とした.

図-4~6 には,各荷重段階における腹板パネルの面外変位分布を示す.図-2 および表-3 から,実験値は理 論値とほぼ一致し、疲労亀裂の大きさに伴いせん断座屈荷重が増加することがわかる.一方,終局せん断力は 低下するものの,その低下量は極めて少なく,図-3に示すように亀裂進展後も十分な残存せん断耐荷力を有 していることがわかる.また,腹板パネル内に形成される斜張力場については,図-4~6から亀裂が大きくな るにしたがってその発達が遅れるとともに腹板面外変位のピーク位置が上方に移動していることがわかる.こ れは下フランジが亀裂箇所において切断されたことでウェブ直下のソールプレート溶接部に集中的に発生し ていた応力が開放され,腹板パネル内の応力状態が変化したためと考えられる.

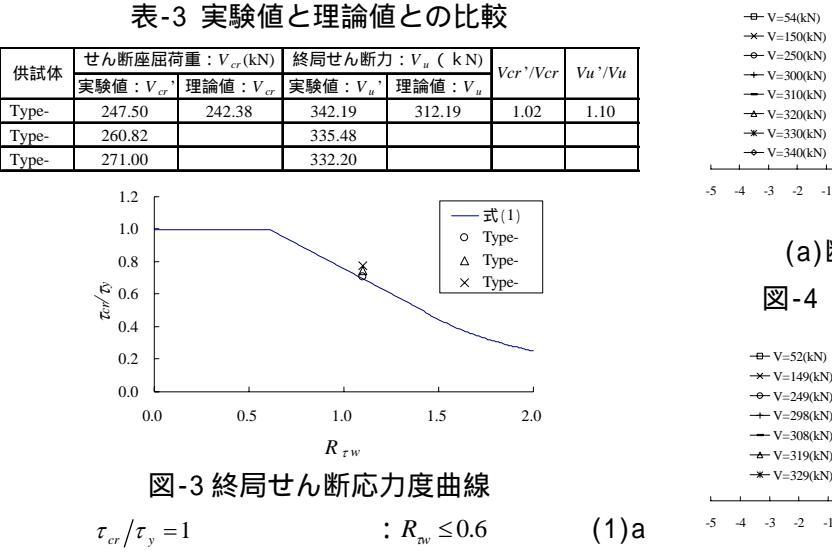
表-3 には, せん断座屈荷重と終局せん断力との実験値と理論値との比較を示す.また,図-3 には,式(1)で示される単一パネルの終局せん断応力度曲線²⁾と 実験結果との比較をして示す.
