面外変形により発生した溶接部の疲労き裂進展挙動

名古屋大学	学生員	小坂田	陽平
名古屋大学	正会員	舘石	和雄

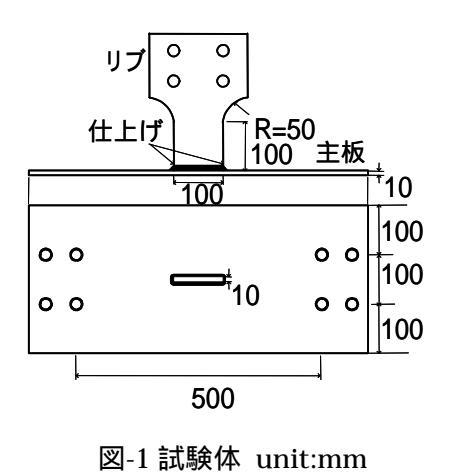
図-1 に試験体の形状,寸法を示す.鋼種 は SM490 である.図-2 に示すように,二つ の試験体を向かい合わせ,主板端部どうしを ボルトで固定した.この試験体のリブに載荷 することで,主板に曲げ変形と面外せん断変 形が同時に生じるようにした.主板とリブの 溶接部のルートき裂を防止するために,溶接 は完全とけ込み溶接としており,また,リブ 側止端からのき裂を防止するために止端仕 上げを行った.すなわち,溶接部の主板側止

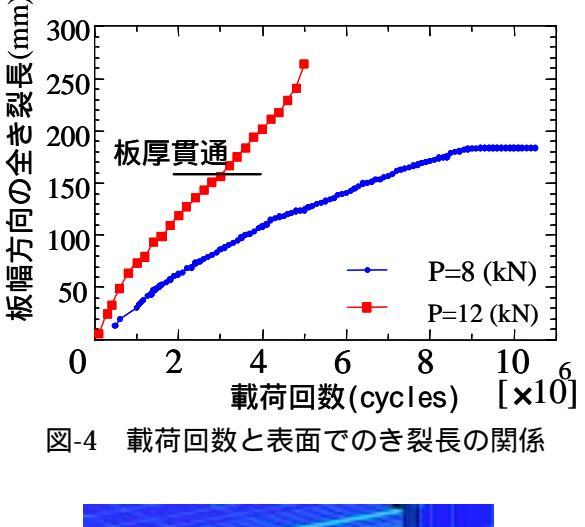
図-3 に Pが12kNの場合のき裂面の形状を示す.疲労き裂は主板側の回し溶接止端部から発生したが,リ ブ溶接側表面ではかなり長いき裂となっても,その反対面にはき裂があらわれなかった.これは図に示すとお リ,リブの直下においてき裂の進展方向が急激に変化し,き裂がリブの下に潜り込むような特徴的な形状とな ったためである.図-4 にリブ側溶接側の表面における板幅方向のき裂長と,載荷回数の関係を示す. Pが8 kN の場合ではき裂が進展するに従ってき裂進展速度が減少していき,やがてき裂の進展は止まった.また, 最終段階においても反対側の表面にき裂は到達せず,板厚方向への貫通はみられなかった. Pが12 kN の場 合,同じようにき裂の進展は遅延していったが,表面でのき裂長が160 mm付近でき裂が反対側の表面にも表 れ,その後は進展が早くなった.破面観察の結果,リブと反対側の表面近傍は延性的な破壊を示しており,疲 労き裂の進展により貫通が生じたのではない.また,貫通が観察されてからなお200万回ほど載荷を続けたが, 延性破壊を生じた表面側において疲労き裂の進展は観察されなかった.なお,各試験体には4カ所の試験箇所 (溶接止端)があるが,上記の傾向はいずれの箇所でも同様であった.

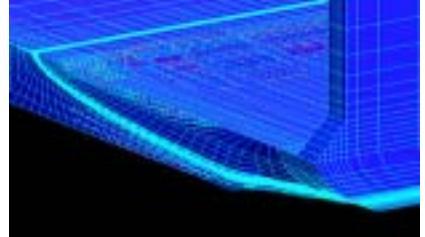
図-5 解析モデル(き裂面)

このような複雑な形状のき裂の応力拡大係数を求めるに は数値計算に依らざるを得ないことから,破面から計測し たき裂形状を正確にモデル化して有限要素解析を行い,変 位外挿法によって応力拡大係数を求めた.図-5に解析モデ ルの一部を示す.図-6に,解析により求めたリブ溶接側表 面でのき裂先端における応力拡大係数(モードI)の変化 を示す.荷重制御で試験を行ったにも関わらず,応力拡大 係数はき裂長が長くなるにつれ減少する傾向を示している. ただし, Pが12kNの場合の解析結果からわかるように, き裂が貫通した後は,応力拡大係数が増加している.これ らの傾向はき裂の進展挙動の観察結果とも一致する.

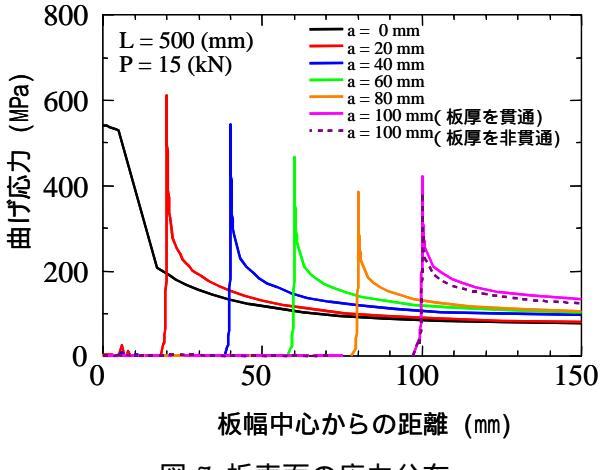
荷重範囲が小さい場合にはき裂の貫通が見られず,き裂は 停留した.き裂の板厚方向への進展が停留したのは,き裂が 板と水平な方向に急速に進展方向を変えることにより,主板 の曲げ応力の影響を受けなくなったためであると考えられ る.また,板幅方向への進展が遅延・停留したのは,き裂の 先端が荷重載荷点から離れていくこと,リプ直下においても わずかに残ったリガメント部において荷重を伝えることが できることから,進展とともにき裂先端での応力が小さくな ったためであると考えられる.図-7 に有限要素解析により 求められたリブ溶接側表面の応力分布を示すが,その傾向が 現れている.

荷重範囲が大きな場合にはある時点でき裂が貫通し,遅延 傾向にあったき裂進展はその後加速した.貫通前の遅延傾向 は前述のメカニズムによるものであると考えられる.しかし ある程度の深さまでき裂が進展し,ほんのわずかなリガメン ト部を残すのみとなった際に,大きな荷重が作用することに よって延性的に破断が生じ,き裂が貫通したものと考えら れる.これにより載荷点直下では荷重伝達ができなくなり, 図-7に示すように板幅方向の応力分布が大きくなることに より,板幅方向のき裂進展が加速したものと考えられる.
