# 鋼床版 CFT ガーダー橋 コンクリート充填試験(その2) ~ 赤外線サーモグラフィを用いた非破壊検査 ~

川崎重工業㈱	正会員	津村洋祐	川崎重工業㈱	正会員	川畑	治
神戸市		福水一郎	神戸市		田尻英之	
			大阪工業大学	正会員	栗田貧	〕光

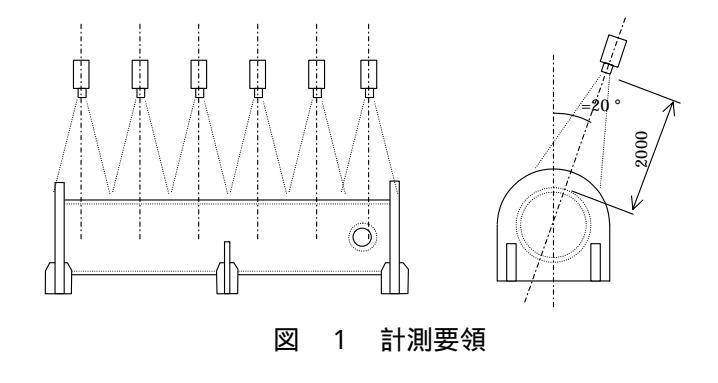
図 - 1 に赤外線サーモグラフィによる計測要領を示す。実橋での計測を考慮して、供試体からの撮影距離を 2m 程度とした。赤外放射温度計は撮影距離と使用するレンズで視野の大きさが変化し、1 画素の視野範囲も変化する ため分解能に影響がでる。今回使用する機種の分解能は、2m 離れた位置から撮影した場合、視野の大きさは約 1.2m ×1.2m で 1 画素の視野範囲は 4.4mm×4.4mm になる。本試験では人工空隙の箇所数も勘案し、1 供試体当り 6 画 面の撮影を行い、この時の赤外放射温度計の撮影範囲と人工空隙の分解能を調査した。

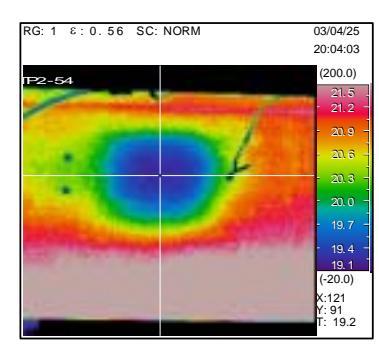
図 2 夜間計測(300×300) 次に赤外線サーモグラフィから得た、温度 数値データから空隙部の軸方向温度変化を 図-5に示す。この図より空隙がない部分で は温度が26.0度~26.5度付近で推移している が、空隙部分では24.0度以下に落ちている。 したがって、この温度差が空隙により発生し たものであると考えられる。本図より、空隙 がない鋼管上面部分の平均温度は26.3度で あると判断される。図-6に周方向の温度変 化を示す。このように赤外線サーモグラフィ

図 - 2は人工空隙(300×300)を設置した部分を打設後2日目の夜間に計測した結果である。コンクリート硬化 熱による温度差により、打設後2日目の夜間で300×300の人工空隙がはっきりと検出できたことが分かる。図-3 は人工空隙(100×100)を設置した部分を打設後2日目の夜間に計測した結果である。この画像より、100×100 キーワード:鋼床版 CFT ガーダー橋、非破壊試験、赤外線サーモグラフィ 〒675-0111 兵庫県加古郡播磨町新島8番地 TEL0794-35-8413 FAX0794-35-0249 の人工空隙は検出困難であることが分かる。 なお、200×200の人工空隙を設置した場所で は空隙を検出することができた。図-4 は人 工空隙(300×300)を設置した部分を打設後 2 日目の日中に計測した結果である。日中は 空隙の有無による温度差があまり発生せず、 また、太陽光の影響により 300×300の人工 空隙がはっきりとは検出できないことが分 かった。これらの結果より、赤外線サーモグ ラフィを用いた表面温度分布計測はコンク

本試験により、コンクリートの硬化熱がピークとなる打設後2日目の夜間に赤外線サーモグラフィによる表面 温度分布計測を行うことにより、設計上問題となる空隙(コンクリート断面積比で2%以上の空隙)を発見できるこ とが確認された。また、温度分布数値データを分析することにより、定量的な空隙範囲も特定出来ることが分か った。なお、200×200mm 程度以下の空隙については温度差の影響が表面に現れ難く、詳細な検出は困難であると 言える。但し、本橋の場合は200×200mm 程度の空隙では設計上問題とならないため、赤外線サーモグラフィに よる表面温度分布計測がコンクリート充填部材(CFT)の非破壊検査として適用できることが確認された。

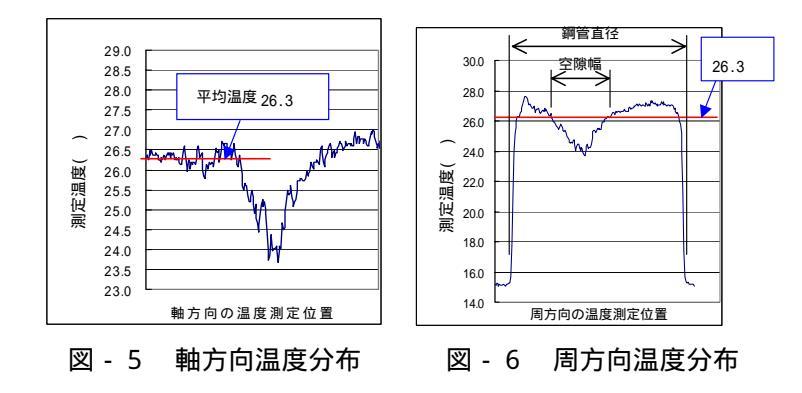
から得た温度数値データから定量的に空隙範囲を特定できるものと考えられる。
