立坑覆エコンクリートの健全性調査

- 三井住友建設株式会社 勝沼 好夫
- 核燃料サイクル開発機構 見掛信一郎 正会員
- 核燃料サイクル開発機構 佐藤 稔紀 正会員

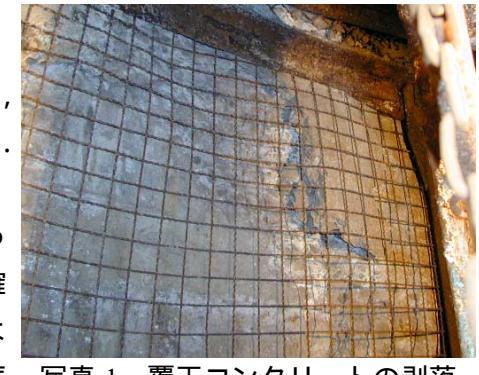
目視観察による外観変状の調査結果から,X鉱山立坑では,ジャンカ, コールドジョイント,漏水,ひび割れ,表層剥離,剥落が確認された. ジャンカやコールドジョイントは,特に施工年代の古い上部立坑で多く 確認された.漏水は,ジャンカやコールドジョイントに伴うものであっ た.表層剥離は,全体を通して散見された.剥落は広い範囲で数多く確 認され,特に下部立坑における断層破砕帯の付近では,写真-1に示すよ うな大きなひび割れや剥落が確認された.Y鉱山立坑では,全体的に表 写真-1 覆工コンクリートの剥落

層の劣化が進んでおり、部分的に薄く剥離している箇所も認められたが、比較的健全な状態であった.

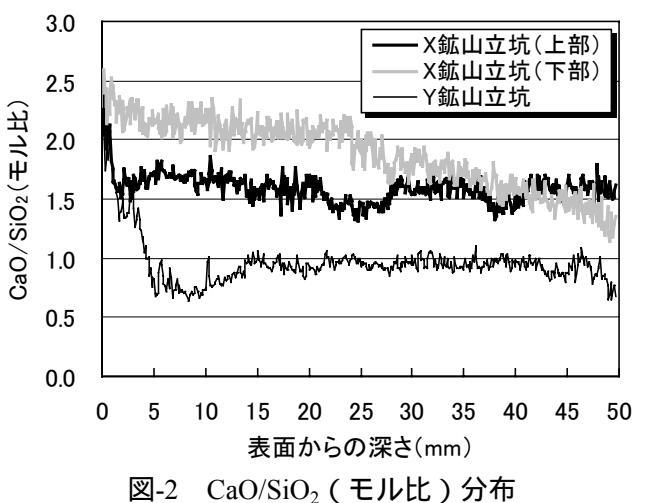
EPMA によるマッピング分析から得られた CaO/SiO₂ (モル比)分布を図-2 に示す.一般に,セメント水和 物の変質は,Caの溶脱による CaO/SiO₂の低下によって 確認できるが,今回の結果では,何れの試料において も表面で大きく,内部に行くに従って小さくなる傾向 を示した.これは,主にSi量の低下によるものであり, 表面部においては,けい酸カルシウム水和物の分解や 溶脱などによるセメント水和物の変質が生じている可 能性があると考える.そして,粉末X線回折において も炭酸カルシウム以外の反応生成物は確認されていな

いことから,その劣化機構としては,風化・老化(炭酸化を含む)が考えられる.なお,Ca 量の低下が比較 的少なかった原因としては,炭酸化による炭酸カルシウムの析出が考えられる.
