低品質骨材の物性とそれ自体の耐凍害性との関連

岩手大学大学院	学生会員	〇村井	松雄
--	---------	------	-----	----

- 昭和コンクリート工業(株) 正会員 増田 健
 - 岩手大学 正会員 藤原 忠司
- 岩手県生コンクリート工業組合 正会員 袴田 豊

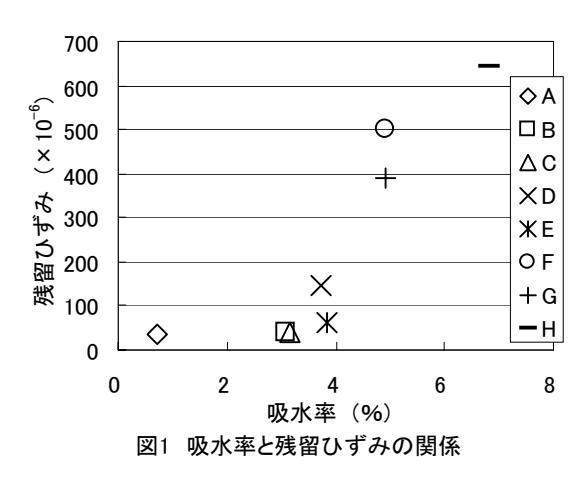
凍結融解の繰返しにより、供試体には、残留膨張の蓄積が見られた.図1は、骨材の吸水率と凍結融解50サイクルにおける残留 ひずみの関係を示している.両者には一定の関係が見られ、特に 吸水率が3%を超えれば、残留ひずみが一段と増大する傾向にあ る.したがって、JISの規格に外れる低品質骨材の場合、耐凍害 性は明らかに劣ると言わざるを得ない.詳細に見れば、骨材Dと Eおよび骨材FとGのように吸水率が同程度であるにもかかわら ず、そのひずみに明らかな差が生じており、骨材の吸水率のみで は耐凍害性を解釈できない例もある.

吸水率が同程度であるのにもかかわらず,残留ひずみに差が生じ ることには,骨材の細孔組織も関連している可能性がある.図3 は水銀圧入法により求めた骨材の総細孔量と残留ひずみとの関係 を示している.図1に比べ,両者の相関は明瞭となり,たとえば, 平均吸水率が骨材Gにほぼ等しいFの場合,総細孔量が相対的に大 きいため,残留ひずみも大きいという結果になっている.同じこと は,骨材DとEの関係にもあてはまる.この場合の総細孔量とは, あくまで水銀圧入法で測定できた範囲の細孔を対象としており,吸 水率にはこの範囲を外れる細孔も関連して,たとえば骨材FとG の吸水率が同等になったと思われる.これは,残留ひずみに強い関 連をもつ細孔とそうでない細孔とがあることを示唆している.

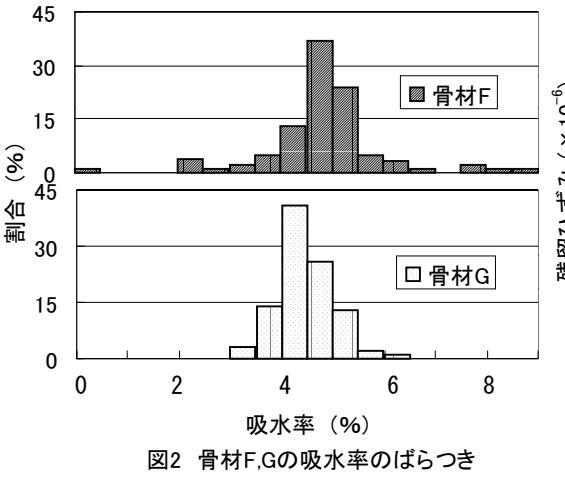
図2に骨材個々について調べた吸水率の分布を示す.対象としたのは、骨材Fと骨材Gであり、平均的な吸水率はほぼ等しい.

骨材 G と比較すれば, 骨材 F の吸水率には ばらつきが見られ, 吸水率が極めて大き い粒子も存在する. 残留ひずみの測定に 用いた供試体にも局 所的に高い吸水率の 部分があり,これが 膨張したため,骨材

Fの残留ひずみが大きくなったと考えられる.

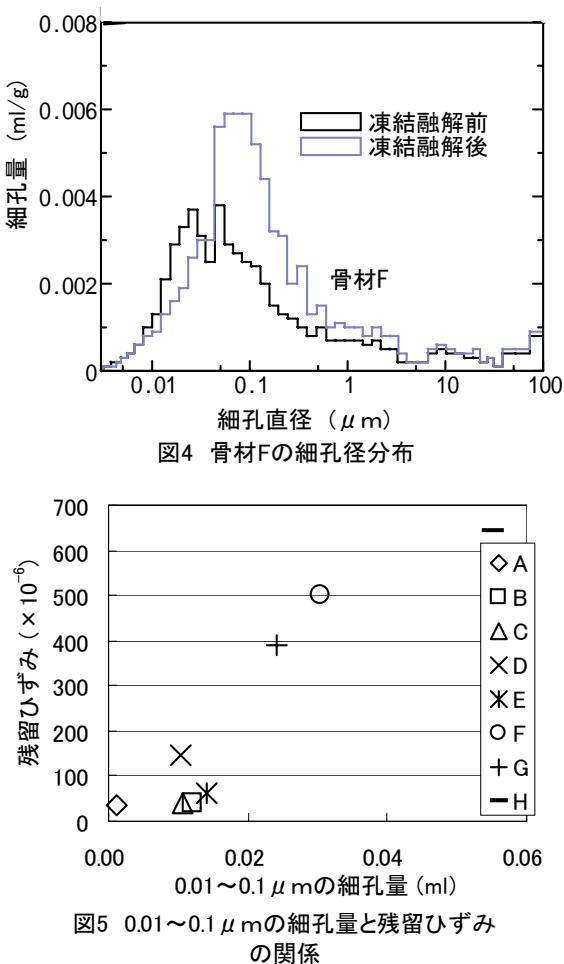
図4は、骨材Fを例として、凍結融解前および凍結融解150サイ クル後の細孔径分布を示している.凍結融解前と比較し、凍結融解 後の細孔径分布は粗大方向に移動している.特筆すべきは1µm以 上の細孔量がほとんど変化していないのに対し、0.01~0.05µm程 度の細孔が、凍結融解作用により明らかに減少していることであり、 この細孔が膨張することで細孔が大きくなり、これが骨材自体の残 留膨張の原因となっていると考えられる.この傾向は、骨材F以外 にも、残留ひずみが大きいすべての骨材に見られた.

比較的微小な細孔である 0.01~0.1µmの細孔量を抽出し,残留

ひずみとの関係を見たのが図5である.この細孔量が多くなることによって,残留ひずみが大きくなる傾向は明瞭である.一般にコンクリートの毛細管内で凍結が起こる場合,粗大径側の空隙が凍結し,それに伴って微細径の空隙では膨張圧が発生して,組織が破壊すると考えられており,骨材自体の破壊も,同様のメカニズムで説明できると考えられる.グラフ上には,骨材B,C,Eのように,この傾向から逸脱するものもある.これらの骨材は,**表1**より,いずれも引張強度が比較的大きく,このことが影響して細孔中の水が凍結した際に発生する膨張圧に対する抵抗力が高くなり,細孔量の割に,残留ひずみがきわめて小さくなったと考えられる.
