# 補修を施した鉄筋コンクリートの電気化学的測定に関する研究 (補修形状や塩化物イオン量の違いによる電気化学的特性値)

住友大阪セメント(株) 正会員 榊原弘幸 石川島播磨重工業(株) 正会員 戸田勝哉 太平洋マテリアル(株) 正会員 松林裕二 東京大学生産技術研究所 正会員 加藤佳孝 東京大学生産技術研究所 F会員 魚本健人

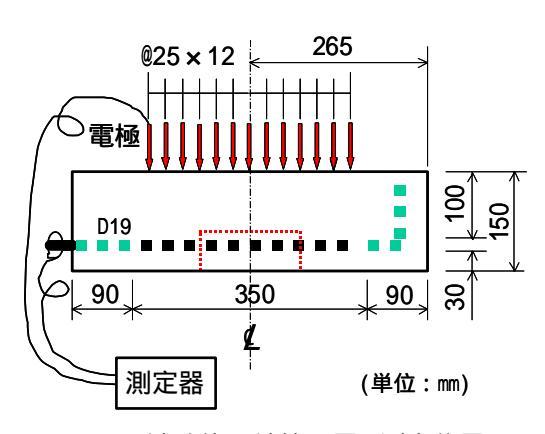
#### 図-1 試験体の鉄筋配置と測定位置

実験に用いたコンクリート試験体は、図-1 に示す 150×150× 530mmの矩形梁で、かぶり深さ30mmの位置に鉄筋(SD345,D19) を2本埋め込んだものである。コンクリートには、普通ポルトラ ンドセメント、細骨材として大井川水系陸砂、粗骨材として硬質 砂岩砕石(Gmax=20mm)を使用し、水セメント比を65%、目標スラ ンプ12cm、空気量4.5%とした。練混ぜ水には上水道水を使用し、 塩化カルシウムを予め練混ぜ水に溶解して添加した(塩化物イオ ン量0,2.4kg/m<sup>3</sup>)。

電気化学的測定は、図 - 1 に示すように端部から 2~3cm 出ている鉄筋にリード線を接続し、コンクリート打設面を開放面とした方向より測定した。

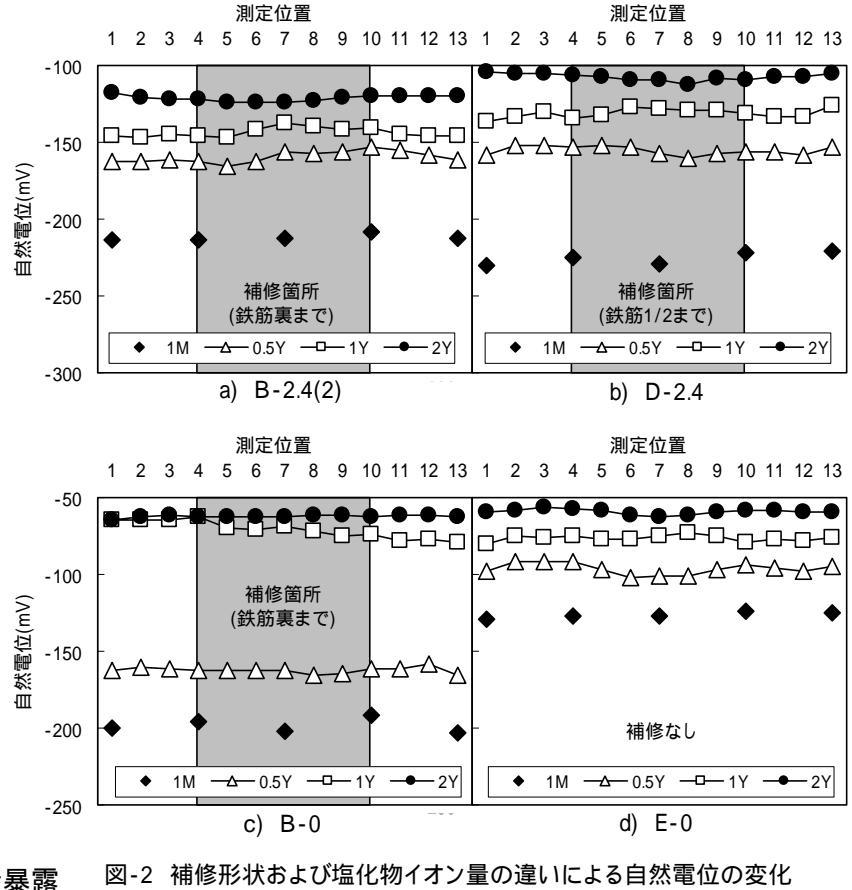
図-2 は、補修箇所の形状の違い(B-2.4(2)とD-2.4)および塩化物イオン量 の違い(B-0とB-2.4(2))による飽和硫 酸銅電極(CSE)を用いて測定した内陸 暴露2年までの自然電位の測定結果 である。比較として補修を行っていな い試験体(E-0)の測定結果も示した。 また、図-3 は、B-2.4(2)試験体のコン クリート抵抗測定結果である。なお、 コンクリート抵抗はかぶりや面積を考 慮していない見かけの値を用いている。

いずれの試験体も暴露期間に伴い自 然電位(mV) 然電位が貴側に変化し、海洋暴露でも 内陸暴露より小さいものの同様の傾向 ĩ を示した。これはセメントの水和の進 行によりコンクリートが緻密になり、 コンクリート抵抗が高くなった結果と 考えられる。補修形状の違いでは、内陸暴露 2年で D-2.4 が B-2.4(2)よりやや貴側に変化 している。塩化物イオン量の違いでは、内陸 暴露2年で塩化物イオンを2.4kg/m<sup>3</sup>含有す る B-2.4(2)が B-0 より卑側に変化し、塩化物 イオン量の影響が顕著である。海洋暴露でも 内陸暴露より小さいものの同様の傾向を示し た。塩化物イオンを含まない未補修の E-0 と 比較すると、補修を行った試験体の自然電位 はいずれも卑側に変化し、特に塩化物イオン を含むとその傾向が強く、鉄筋が腐食しやす い傾向を示している。コンクリート抵抗は内 陸暴露より海洋暴露の方が低く、別途行った

暴露期間を経るに伴い、自然電位は貴に、コンクリート抵抗および分極抵抗は高くなる傾向にある。補修 形状および塩化物イオン量の違いにより電気化学的測定結果に差が見られた。特に塩化物イオン量による差 は顕著である。また、海洋暴露は内陸暴露より自然電位が約 100mV ほど卑、コンクリート抵抗、分極抵抗 は低く、暴露環境の影響が見られた。
