ステンレス筋で断面補修した塩害 RC 部材内のマクロセル腐食に関する基礎的研究

中部大学 正会員 小林孝一

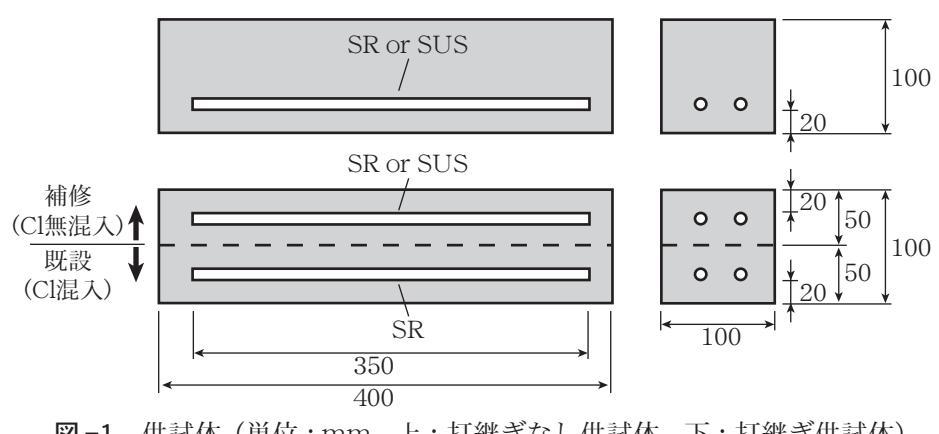
図-1 供試体(単位:mm,上:打継ぎなし供試体,下:打継ぎ供試体)

鋼材は表-1に示す \$10 の鉄筋(磨き棒鋼)とステンレス筋を用いた.供試体は2種類作成した(図-1).打継ぎ を有しない供試体には鉄筋あるいはステンレス筋を2本ずつ配置し、コンクリートに塩化物イオンを0~20kg/m<sup>3</sup>混 入した.打継ぎを有する供試体は、下部を断面補修時に塩分除去が不十分であった既設部とし、鉄筋を2本配置した 上で塩化物イオンを0~10kg/m<sup>3</sup>混入したコンクリートを打設した.一方、上部は補修部とし、塩化物イオン0kg/ m<sup>3</sup>のコンクリートと2本の鉄筋あるいはステンレス筋からなる.鋼材には電気コードが溶接またはハンダ付けで接 続され、同一供試体内の鋼材に接続されたコードはすべて常時より合わせ、マクロセル腐食回路が形成されるように し、自然電位等の測定もこの状態のまま行なった.

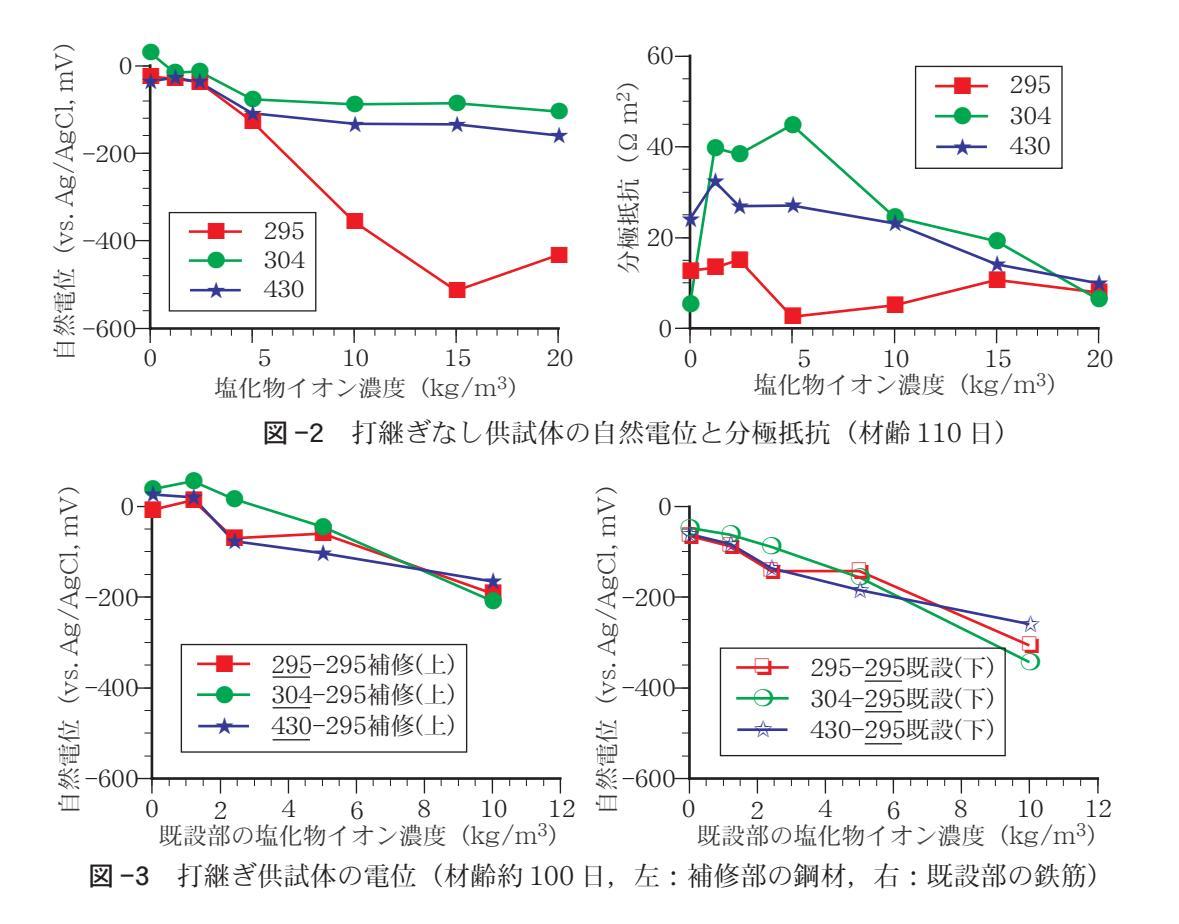
図-2に打継ぎを有さない供試体中における鋼材の自 然電位,分極抵抗とコンクリート中の塩化物イオン濃 度との関係を示す.金属の種類が異なれば,それらの 溶解反応のみならず溶存酸素の還元反応も異なるため, 単純な比較はできないが,ステンレス筋の腐食反応に 対して塩化物イオン濃度が与える影響が小さいことは

明らかである.また材齢150日程 度で供試体を解体して鋼材の腐食 性状を調査したところ,いずれの 塩化物イオン濃度においてもステ ンレス筋にはほとんど腐食が生じ ていなかった.

補修部にステンレス筋を用いた場合と鉄筋を用いた場合を比較 すると、既設部、補修部とも電位にほとんど差はない.これは本 研究の補修部に相当する塩化物イオン濃度が0kg/m<sup>3</sup>のコンク リート中では、鉄筋とステンレス筋の本来の自然電位は図-2に 示したようにほぼ等しいため、塩化物を含む既設部中の鉄筋と接 続されることによる分極量も等しくなったためであると考えられる.

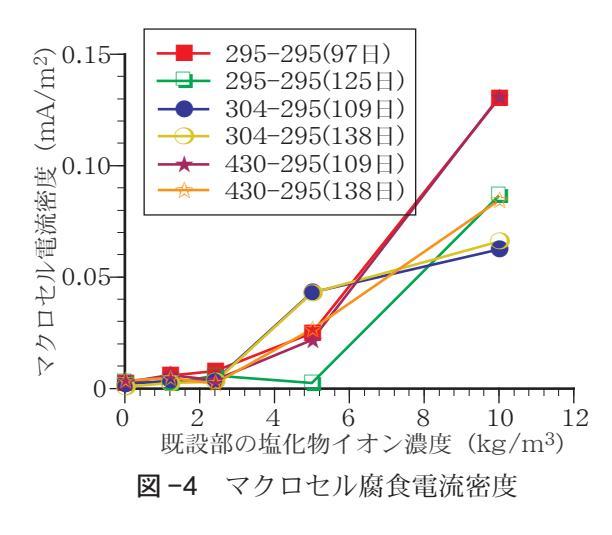
図-3に打継ぎを有する供試体 中における鋼材の自然電位を示 す.補修部中の塩化物イオン濃度 は0kg/m<sup>3</sup>であるため,補修部中 の鋼材の本来の自然電位は,図-

2に示したように0mV程度の非常に貴な値となるはずであるが, 塩化物の影響で腐食化傾向の強い既設部と接続されたことによ り,マクロセル腐食回路が形成されて,補修部中の鋼材はカソー ド分極され,卑な電位を示したと考えられる.一方,既設部中の 鉄筋も補修部中の鋼材と接続されることによってアノード分極さ れ,図-2に示した本来の自然電位と比較して若干貴な電位を示 している.

図-4には既設部と補修部間の電流量を単位アノード面積あたりに換算したマクロセル電流密度を示す. 塩化物イオン濃度 5kg/m<sup>3</sup>以上で電流密度が急増しているが,補修部に鉄筋とステンレス筋を用いた場合の差は,それほど大きくない. これは図-3に示したように,いずれの鋼材を用いても既設部,補修部ともに同様の電位を示すため,アノード-カソード間の電位差に違いがなかったためであると考えられる.
