CT 撮影による緩衝材の水理破砕実験の内部破壊状態の観察

このような背景をもとに,本研究ではベントナイト・ケイ砂混合供試体の水理破砕実験を行った.今回の実験で は供試体内部を CT スキャンで撮影し,水理破砕に伴う亀裂の進行状況と亀裂の形状を確認し,破砕圧力との関連 性について検討した.

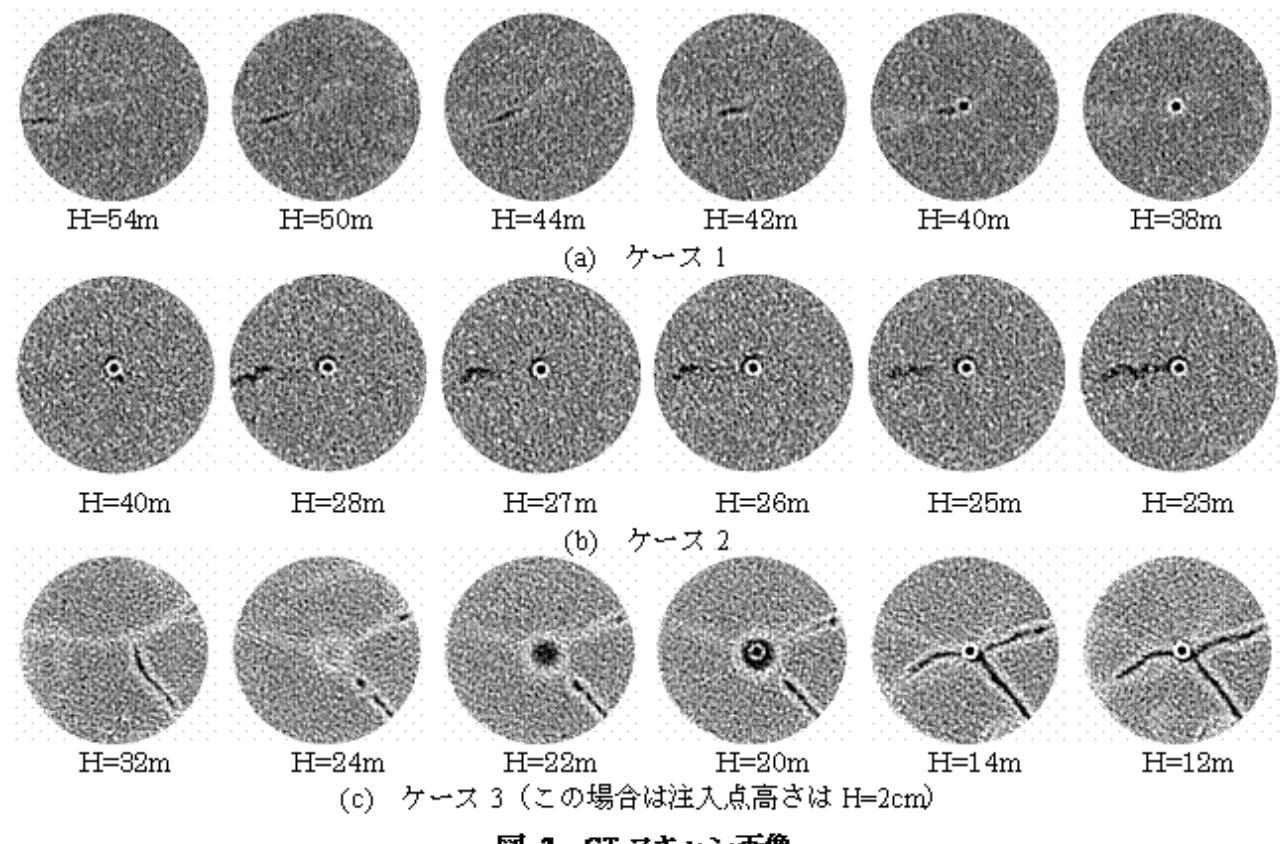
図 3 CT スキャン画像

CT スキャン撮影による破砕状況の確認について,途中過程における破砕の前兆のようなものはほとんど確認さ れず,亀裂は最大圧力時に瞬時に発生し,亀裂の進行状況や発生時の様子を確認することはできなかった.排水口 閉管後の CT 画像の例としてケース1~3の結果を図3に示す.黒い部分が水の存在を示している.(a)は排水口閉管 後のケース1の供試体を注入点付近から排水口方向へ60mmの範囲を2mm間隔でスキャンしたものの一例である. 注入点から斜め上方向に水みちができていることがわかる.(b)はケース2の一例である.この場合は,注水点の下 8mm ぐらいの箇所から亀裂が横方向に延びている.一方,(c)はケース3をパイプ末端付近から排水口方向へ88mm の範囲を2mm間隔でスキャンしたものの一例であるが,こちらは3~4方向に水みちが確認できる.そして,供試 体の下部から上部まで一様に亀裂が生じていることがわかる.また,ケース3では注入点付近で黒色部が球状に存 在しており,これは破壊前に徐々にその領域を広げていた.これは空隙であり,その周囲の白色部分が浸潤による 膨潤で密度が高くなった部分である.一方,このような注水点周りの変化はケース1,2では見られなかった. 4.考察

1)破砕圧力が低い場合の破壊は局所的に亀裂が生じている ケース1よりもケース2の亀裂の方が長いことから, 小さな破砕圧力は局所的な破壊の進行が短い距離で供試体外部まで到達した場合に起こることが推測される.

2)破砕圧力が高いケース 3 の場合は,供試体全体で破壊が生じており,亀裂の数も放射状に多数発生している. 各亀裂はケース1,2と異なり供試体上下方向に縦割れ亀裂が瞬時に生じた形になっている.
