局部ひずみによる溶接継手の極低サイクル疲労強度評価

名古屋大学	学生員	○判治	岡川	名古屋大学	正会員	舘石	和雄
名古屋大学	学生員	鬼頭	和也	サクラダ	正会員	南	邦明

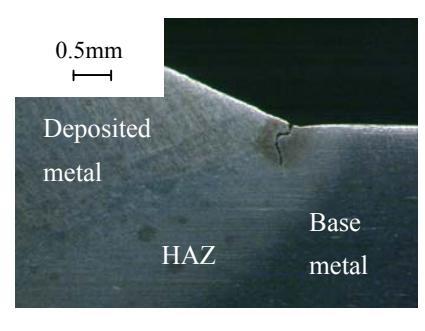
図-3 き裂発生位置

全ての試験体で溶接止端部からき裂が発生した.き裂発生点における断面 のマクロ写真を図-3 に示す.き裂は溶接金属部と HAZ の境界から少し溶接 金属側に入った位置から発生している.破面の例を図-4 に示す.溶接止端部 から複数のき裂が生じ,それらが結合しながら止端に沿って進展している様 子を確認することができる.

例として載荷点変位を 8.0mm としたときの試験体表面におけるひずみ 分布を図-6 に示す. 図中には,止端から 5.0mm の位置に添付したひずみ ゲージの出力値も示してある. ゲージ値と解析値は比較的よく一致して おり,解析モデルの妥当性を確認することができる.また,溶接止端近 傍の非常に狭い領域で大きなひずみが発生しており,このひずみの最大 値が生じた位置とき裂発生位置(図-3 参照)はほぼ同一である.そこで 本研究では,最大値が生じた箇所のひずみを用いて疲労試験結果を整理 した.

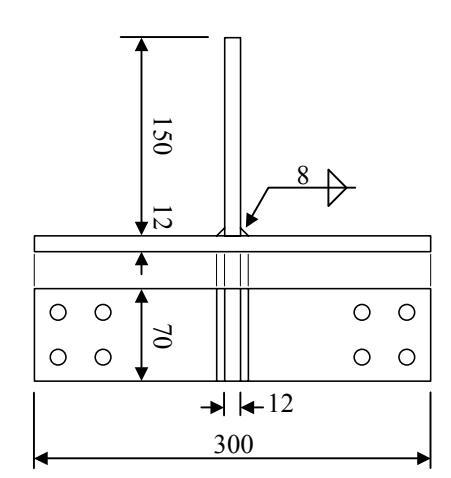
図-1 試験体 (mm)

試験体の形状および寸法を図-1 に示す.供試鋼材は SM490YA であり,そ の機械的性質を表-1 に示す.試験体は板厚 12mm の平板をすみ肉溶接により T 字に継ぎ合わせたものである.疲労試験は図-2 に示すように,試験機の上 下のチャックに取り付けた 2 つの試験体の端部をボルトにより接合し,上側 チャックを上下に変位させることにより試験体に繰り返し変形を与えて行っ た.変位制御で行い,設定した変位振幅は±4.0,±6.0,±8.0mm,そのときの 荷重は約±76,±83,±88kN であった.なお,溶接止端から 5.0mm の位置に添 付したひずみゲージの出力値を比較することにより,試験体取り付け時に左 右のバランスのずれがないことを確認した.

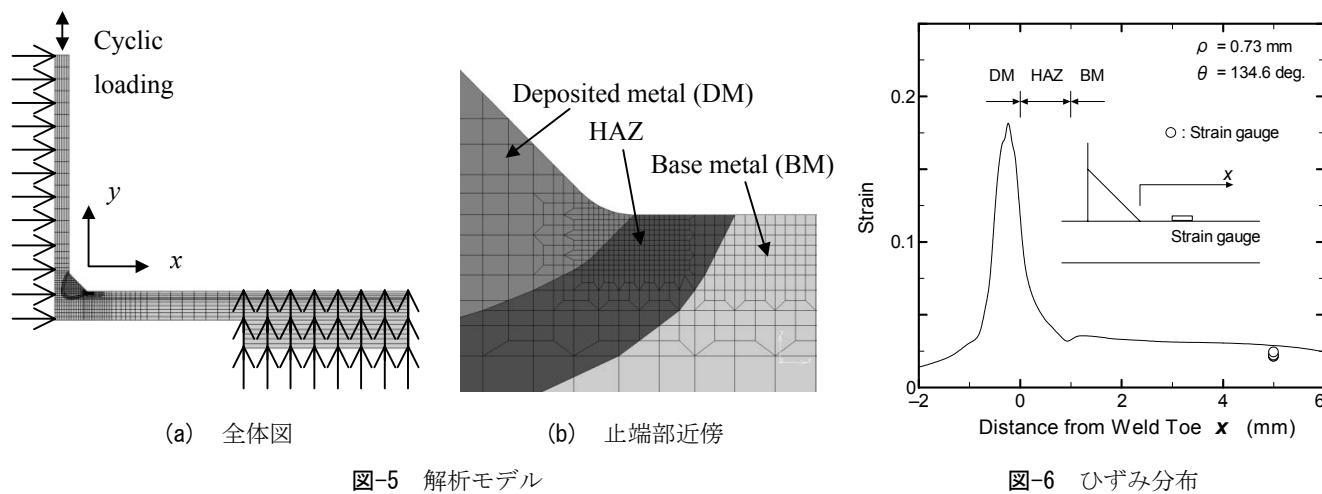
き裂が発生した溶接止端部の局部ひずみを推定するために,有限要素解析 により試験体表面におけるひずみ分布を確認した.解析モデルおよび境界条

件を図-5 に示す.止端半径,止端角は, 止端形状測定結果のばらつきを考慮し, 平均値-2×標準偏差とした.その結果, 止端半径は 0.73mm,止端角は 134.6 度 である.また母材,溶接金属部,HAZ を区別してモデル化し,それぞれに異な る降伏強度を設定した.母材の機械的性 質はミルシート値を参考にし,溶接金属 部とHAZ の降伏強度は硬さ試験結果か

ら概算した.設定した母材,溶接金属部,HAZの降伏強度はそれぞれ,407,413,434MPaである.なお以下に示す解析結果は,繰り返し載荷を行い,履歴が安定した後のひずみの値を用いて整理した.

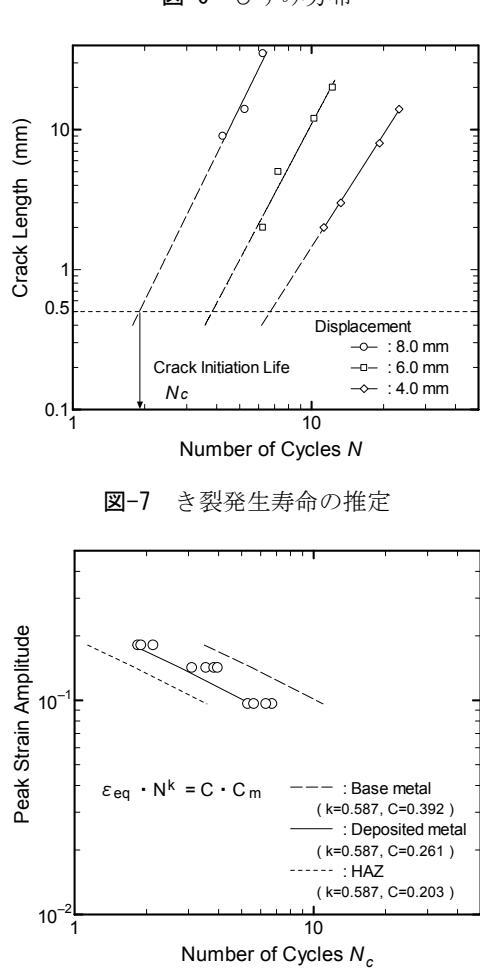
図-8 局部ひずみによる疲労寿命評価

今回は磁粉探傷試験によりき裂の発生の有無を確認しており,き裂発 見時のき裂長は約2.0~9.0mm 程度であった.しかし,著者らがこれまで に提案した極低サイクル疲労寿命予測モデルでは,0.5mm のき裂を発見 したときの繰り返し数をき裂発生寿命と定義している.そこで,図-7 に 示すようにき裂長と繰り返し数の関係からき裂発生寿命を推定し,それ により試験結果を整理した.き裂発生寿命と解析により求めた局部ひず み振幅の関係を図-8 に示す.図中の線は,鋼素材,溶接金属部,HAZ に 対して提案した¹⁾疲労強度曲線である.全ての試験結果は鋼素材に対する 強度曲線を明らかに下回っている.すなわち,溶接継手の低サイクル疲

労強度評価を行う上で、鋼素材に対する疲労強度曲線を用いることは危険側の評価となる.また、試験結果は溶接 金属部の推定寿命を下限として分布していることがわかる.これは、解析において溶接止端半径を平均値-2×標準 偏差とかなり小さく設定したことにより、解析から求めたひずみ振幅のほうが実際に試験体の溶接止端部に生じた ひずみ振幅よりも大きめの値となったためであると考えられる.よって極低サイクル疲労領域においても、止端半 径を適切に設定すれば、解析により求められる局部ひずみと溶接金属部の疲労強度曲線を照らし合わせることによ り、精度よく極低サイクル疲労寿命が推定できることが示されたといえる.
