## 基礎地盤変状を伴う長大杭式桟橋の耐力特性の検討

早稲田大学	学生会員	清水	有人
早稲田大学	フェロー	洁宮	理

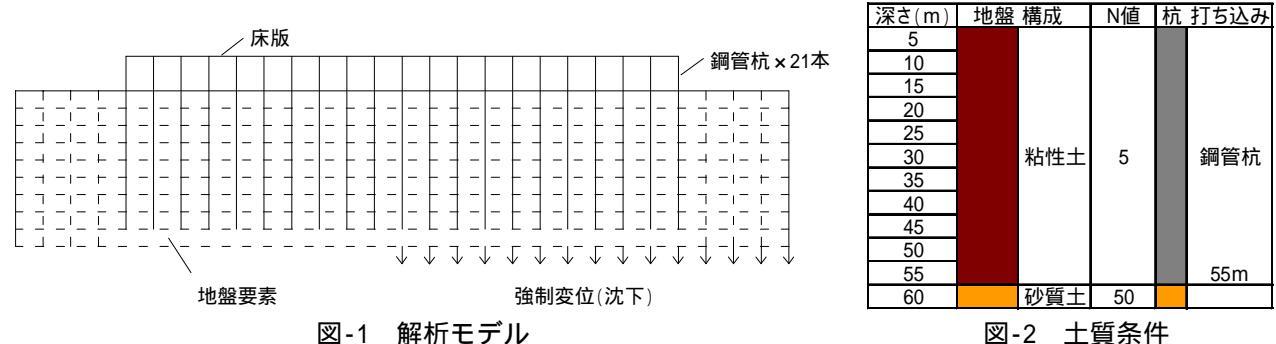
2.解析手法の概要 解析モデルとして、非線形性を考慮した表層地盤、鋼管杭、鉄筋コンクリート床版を作成し、 地盤最下層の中央から右側に下向きの一様な強制変位を与え、有限要素法汎用プログラム TDAP による静的解析 を行った(図-1)水の存在は考慮していない。なお地盤の静的非線形、杭の曲げ非線形、床版のせん断非線形、杭 と地盤を結合する鉛直および水平方向ばねについてはバイリニアモデルを用い、床版の曲げ非線形については、Mc、 My、Muの3点をそれぞれ考慮した非線形モデルを用いた。また、床版にヒンジを導入したケース、杭にトラス補 強を施したケース(2ケース)についても解析し、計4ケースについて比較検討した(図-4~6)

3.解析結果と考察 下方に 1m までの強制変位を加えた(変 形図:図-3)表層地盤の沈下 は考慮していない。強制変位 (不等沈下)の加わり方によ

り、21 本の鋼管杭のうち中央 5 本に断面力が集中する結果となった。特に床版と杭頭との結合部では、70cmの 沈下を与えた時点で中央の杭頭部が全塑性モーメントに達した。また、同じく中央付近の杭では、地盤との境界に おいても、大きな曲げモーメントが発生した。一方、中央の5本を除く杭では、1.0mの沈下量(最大沈下量)を与 えた場合でも耐力的に問題となるような曲げモーメントは受けなかった。床版に着目すると、中央左寄りにおいて 大きな負の曲げモーメントが生じている。このケースにおいて床版に最大曲げモーメントが生じるのは床版中央か ら左に 10m離れた、鋼管杭との結合部分であった。せん断力についても中央部に集中する傾向が見られ、それ以外 の場所ではそれほど大きな値は生じなかった。1mの沈下量に到達する前に、中央付近の杭が杭頭部および地盤境 界で全塑性モーメントに達したのに対して、床版の断面力は、曲げモーメント、せん断力ともに終局状態には達し なかった。破壊形式としては、沈下量の増大にともなって、沈下量 0.6~0.7m程度で中央 3 本の杭が床版との結合 部(杭頭部)において全塑性モーメントに達して曲げ破壊、その後さらに沈下量を増大させると地盤境界において 杭が全塑性モーメントに達した。沈下量の増加に対して最初に塑性化を起こしたのが杭頭部であったことから、地 震時に水平方向力を受ける場合と同様に、基礎地盤の不等沈下を受ける際も杭頭部および地盤表面及び、他の部材 または地盤との境界に当たる部分で曲げモーメントが大きくなった。

キーワード 基礎地盤変状、杭式桟橋、不等沈下、強制変位 連絡先 〒160-8555 東京都新宿区大久保 3-4-1 51 号館 16-01 清宮研究室 TEL: 03-5286-3852 ヒンジ導入ケース(図-5):床版の3箇所にヒンジを導入した部分については一定の効果が得られ、ヒンジと結合 した中央の鋼管杭では断面力の大幅な低減が見られた。ヒンジ結合した杭頭部だけでなく、地盤境界においても曲 げモーメントに対する効果が得られた。しかし、それ以外の部分については、対策なしのケースと大きな違いは見 られなかった。床版の最大曲げモーメント、せん断力についても中央付近で大きな値を受ける結果となり、違いは 見られなかった。この場合も破壊形式は、まずヒンジ導入部分を除く中央2本の杭の杭頭部で曲げ破壊が起きた。 しかし今回の解析においてはこの対策が構造全体に有用であったという結論を下すことは出来なかった。

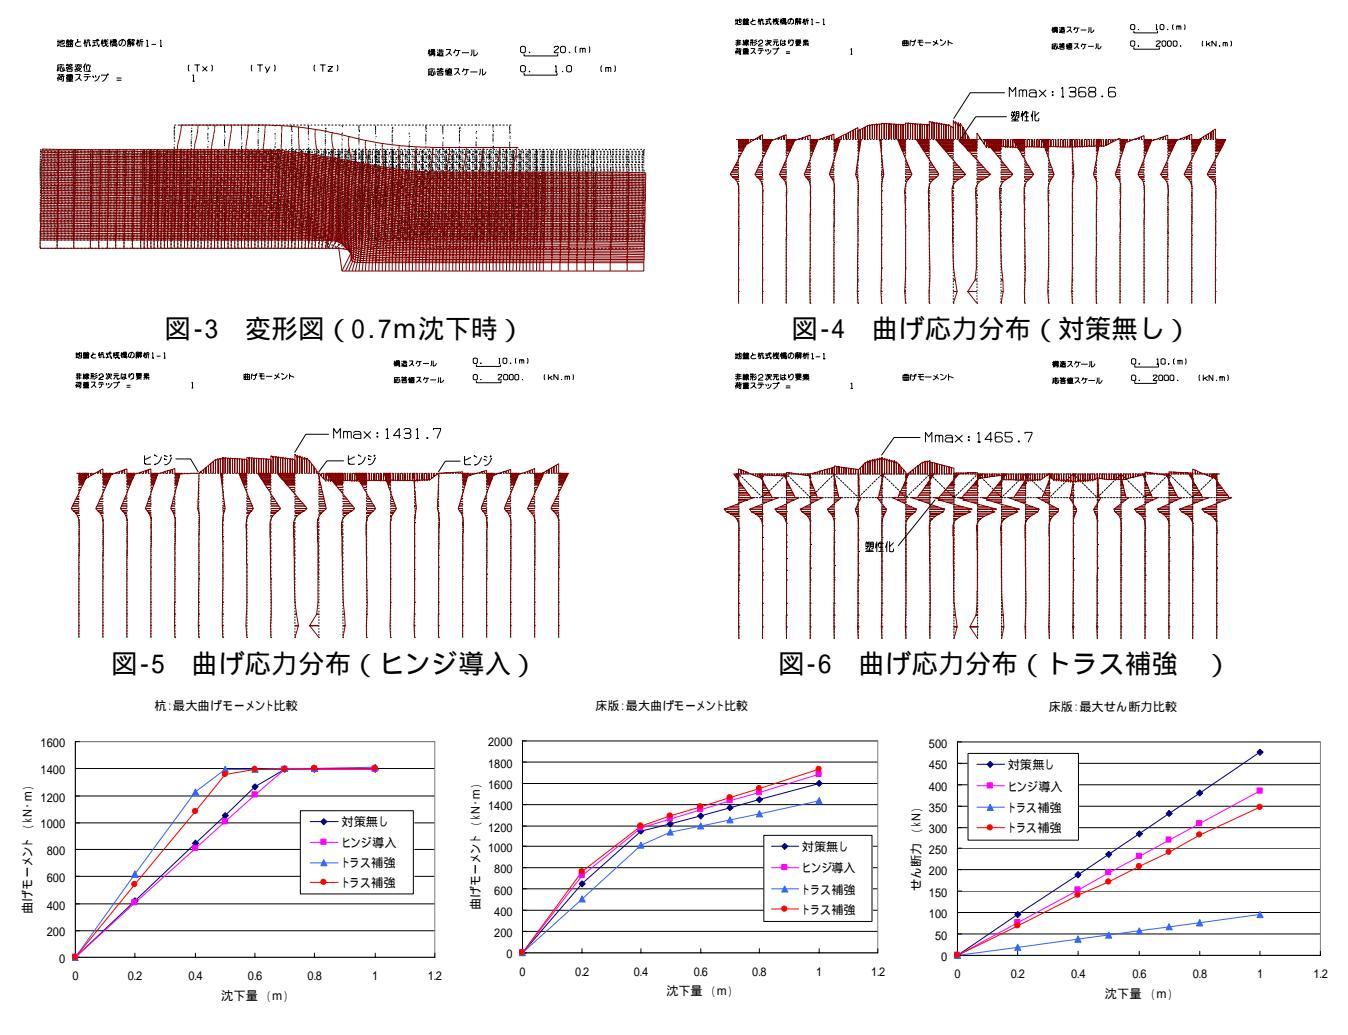
## 図-7 最大曲げモーメント比較

トラス補強 および ケース(図-6):トラスの導入により上部床版の曲げ及びせん断力、杭頭部の曲げモーメン トを低減出来た一方、トラスと鋼管杭の節点に大きな断面力を生じる結果となってしまった。図-7、図-8 は床版の 最大曲げモーメント及び最大せん断力のケース間比較図である。X 字状のトラス補強 ケースでは床版の曲げ、せ ん断をともに最も低減出来た一方で、杭が最も早い段階で塑性化してしまった(図-7)W 字状のトラス補強 ケー スにおいても、床版のせん断力は大幅に低減出来た。しかし、杭は早い段階で塑性化してしまった。両ケースとも 破壊形式は杭とトラスの節点での曲げ破壊、その後地盤との境界においても杭が曲げ破壊を起こした。上部床版お よび杭頭部で低減された断面力の分を、杭のトラス節点および地盤境界で受け持つような結果となったことから、 トラスなど断面力が伝達する部材だけを構造系に導入しても断面力の逃げ場がなく、結果として対策なしケースと 比較して他の部材が破壊に至る可能性がある。

図-8 最大せん断力比較
