鋼製セグメントとRC躯体接合部の実証試験

1. はじめに

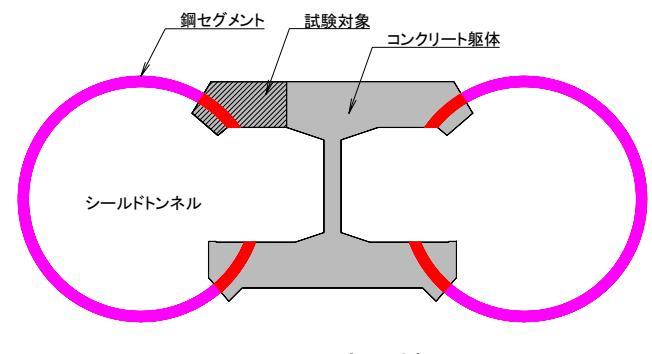
図-1 切開き工法概要

首都高速中央環状新宿線では、図-1に示すような本線 シールドトンネル(鋼製セグメントを使用)の一部を切開 き,RC 躯体と接合して本線と出入口の分岐合流部を構築 する「切開き工法」を採用している.

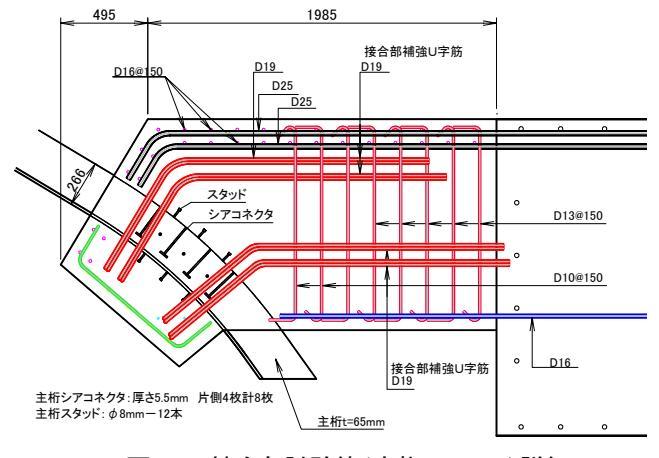
図-2 接合部試験体(実物の1/2)詳細

試験対象は、主桁に発生する断面力が比較的大きい工区 で代表的な断面とした. 図-2に接合部の構造を示す. 主 桁の曲げおよびせん断に対しては、赤で示したU字形の補 強鉄筋が主桁を囲むように配置されている.

当該工区では鋼主桁が1050mmの間隔で配置されている ため、試験体ではそのうちの一本を取り出してモデル化し ている.したがって、試験体接合部の奥行き幅はその半分

の 525mm となる.

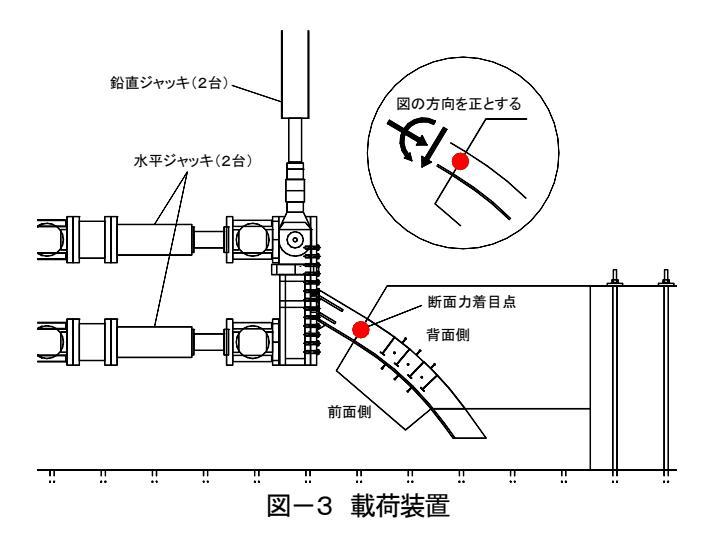
主桁への載荷は、図-3に示す通り主桁残置側において、 鉛直ジャッキ2台と水平ジャッキ2台にて着目断面で所定 の断面力になるよう行った.作用設計荷重は、「コンクリー トの支圧応力度」、「U字筋の応力度」および「主桁の応力 度」が短期許容応力度となる包絡線上に5ケース設定した。 5ケースの曲げモーメントMとせん断力Sの比は、各工区 の設計断面力をM-S図にプロットし、両者の比率が卓越 している5パターンとした(図-4).

押抜き破壊時には、一定のMとSを作用させた状態で、 着目断面の主桁軸方向に軸力を破壊まで漸増させた.

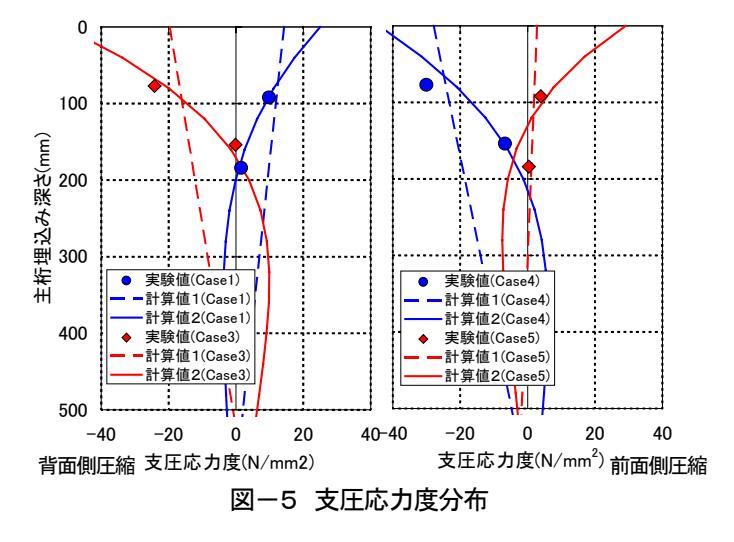
図-5は、主桁近傍に設置したモールドゲージから計算 した支圧応力度の、埋込み深さ方向の分布である。図中の 計算値1は主桁を剛体とみなして計算した値(鉄道構造物 設計標準³⁾)、計算値2はFEMによって、主桁の剛性を考 慮した値である。

図より,実験値は主桁の剛性を考慮した値と比較的良好 に一致していることが分かる.FEMに基づく計算値によれ ば、コンクリート表面付近で比較的大きな支圧が作用して いることとなるが、実際には表面付近に支圧によるひび割 れや、剥離などは見られなかった.これらを踏まえ、今後、 表面付近の支圧に対する評価について検討して行く必要が あると考える.

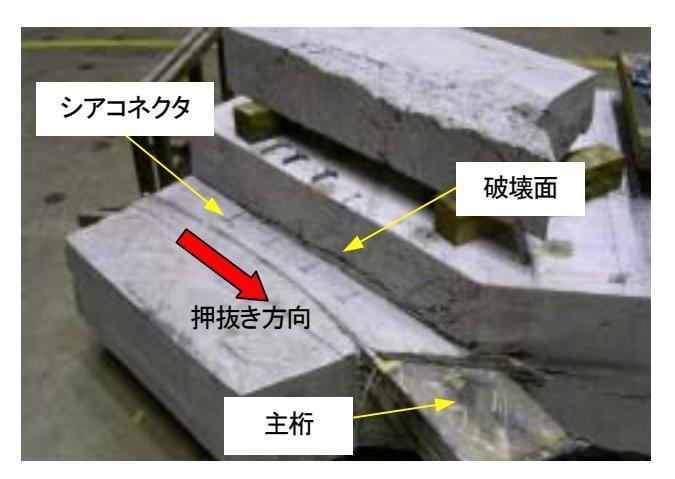
写真-1 押抜き破壊後の状況

押抜き試験終了後,試験体を切断して破壊状況を確認した(写真-1).シアコネクタ先端を結んだ位置での破壊面が下方まで達し押抜き破壊した様子が確認できた.

押抜き耐力は,計算値 1759kN (許容値 586kN) に対して 3385kN であり,今回のケースでは設計値に対して約2倍の 押抜き耐力を有していることが分かった.計算値よりも大 幅に耐力が向上している原因は,シアコネクタに,設計で は考慮していないフランジが付いていること,主桁が曲線 状であり腹圧力の影響があることなどが考えられる.
