2003 年宮城県沖地震で被害を受けた新幹線高架橋サイトの常時微動特性

東北工業大学 正会員 松川 忠司

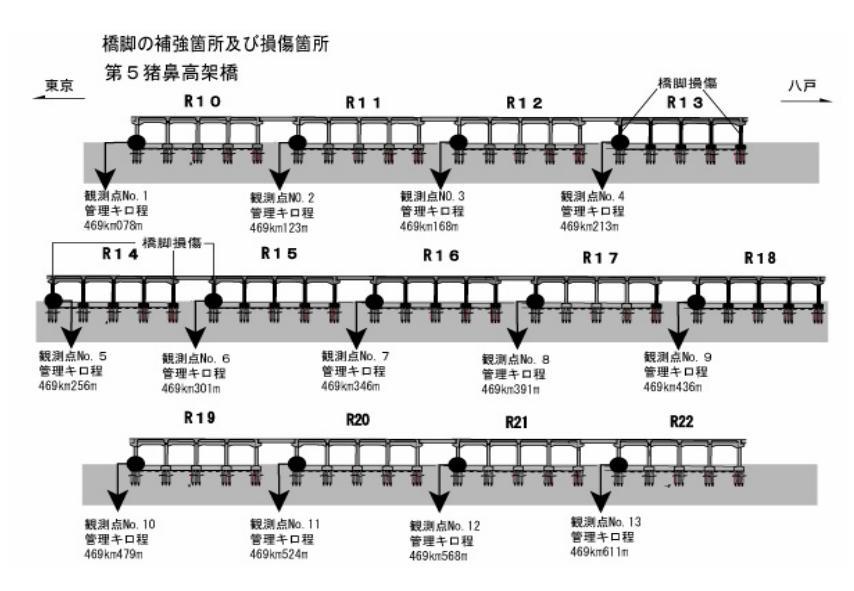
常時微動観測の対象とした地点は,2003年宮城県沖地震で新幹線高架橋に被害が生じた岩手県石鳥谷町の東北 新幹線新花巻 盛岡間の第5猪鼻高架橋である。図・1に第5猪鼻高架橋の被災箇所と無被災箇所の側面図を東京

起点 469K078m から 469K611m まで約 500m にわたって示す。図には4 径間ス パンの RC ラーメン構造と単純桁が R10 から R22 まで連続的に示されている。 図に示すように大きな被害を受けたの は R13 と R14 の区間であるが、R15、R16、 R18 も鋼製壁の巻き立てで補強されて いる箇所である。

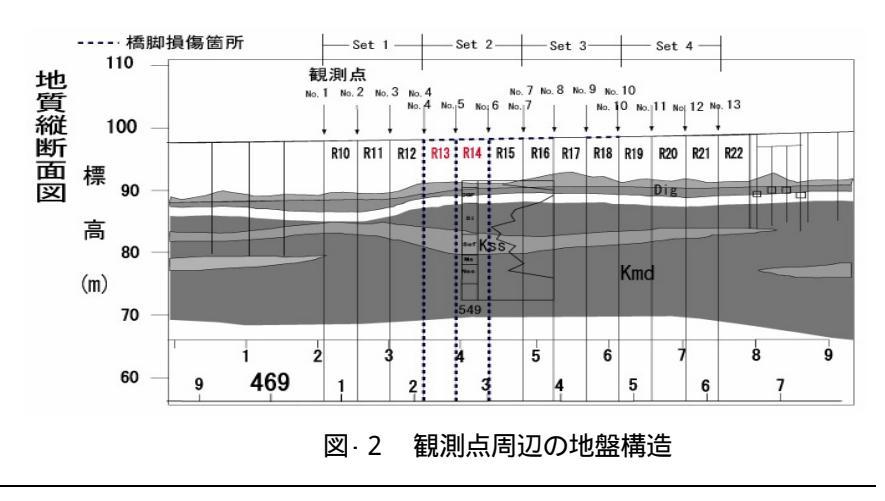
図・2 に、観測点配置と高架橋の概略及び地質断面図を示す。図には被災箇所 R14 付近の標準貫入試験 N 値分布 も示されている。図・2 からこの地域の地形、地質が高架橋に沿って変化している様子が理解される。

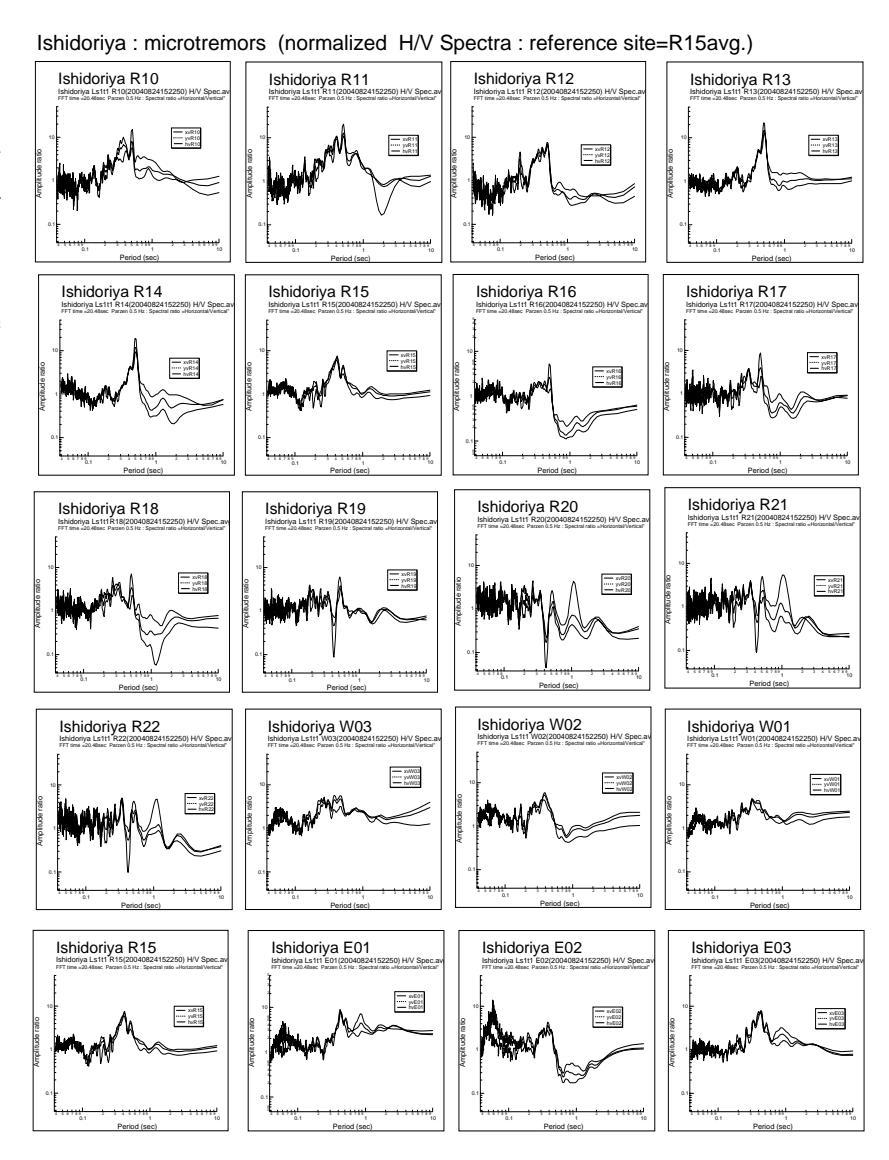
図・3 R15 を基準点とした正規化 H/V スペクトルの算出例 (新幹線高架橋に沿う南北方向側線上と R15 地点を直交する東西方向側線上の全観測点)

前述のように本観測は、オーバーラップ 観測点を設けることにより、GPS 絶対時刻 を基本にした全観測点で間接的な同時観 測を行ったものである。図・3 は、R15 を 基準観測点とした場合の同時刻で正規化 された H/V スペクトルを算出した例であ るが、これらの図から観測点の特徴的な周 期特性が得られていることがわかる。

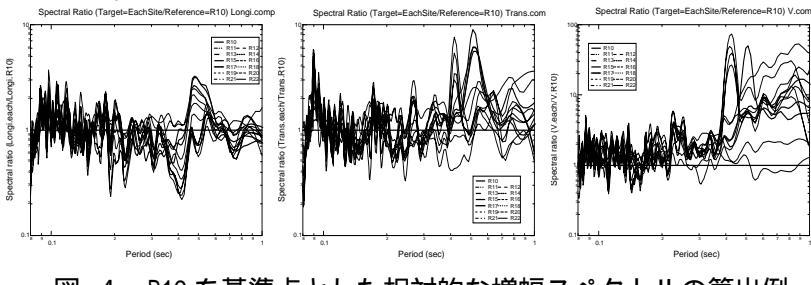
図・4 R10 を基準点とした相対的な増幅スペクトルの算出例 (左側:水平動L成分、中側:水平動T成分、右側:鉛直動V成分)

図・4は、最南端無被災観測点 R10 を基準点とした場合の各観測点の FFT スペクトル比、即ち R10 に対する各観測点の相対的増幅スペクトルを算出した例である。図・4から被災箇所の特徴的な周期特性の差異が理解される。

この地域の常時微動特性は複雑な様相を 呈しているものの、被害箇所においては相 対的増幅スペクトルの周期約0.5秒の増幅 が顕著であった。以上から地盤の周期特性 の差異が新幹線高架橋の被害に影響を及ぼ した可能性が示唆される。
