## 平成16年スマトラ島沖大地震による津波を想定した橋梁の応答特性に関する解析的検討

○独立行政法人土木研究所 正会員 遠藤 和男 独立行政法人土木研究所 正会員 運上 茂樹

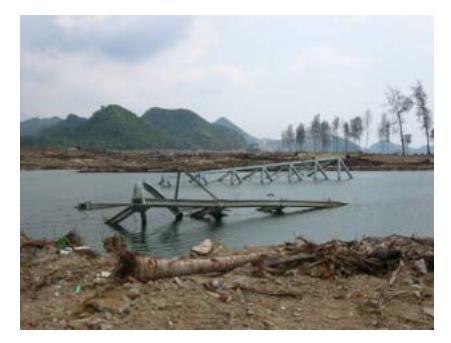
図-1 インド洋大津波により流失した橋梁

平成16年12月26日に発生したスマトラ島沖地震によるインド洋津波では 橋梁において上部構造が完全に流失する等の甚大な被害を受けた事例が見 られた<sup>1)</sup>(図-1)。また、支承部にせん断キーを有する場合には上部構造の 流失を免れている事例も見られるなど、津波の影響高さにもよるが被害に 支承条件が大きく影響したと考えられる事象も確認されている。一方、今 後発生が想定されている東南海・南海地震等の海洋型地震でも高さ10数m規 模の大津波の発生が懸念されている。緊急輸送路等の重要度の高い路線に架か る橋梁に対しては、津波襲来後もその機能を確保することが重要と考えられる が、現状では津波による橋梁への影響に関しては十分に明らかにされていない。

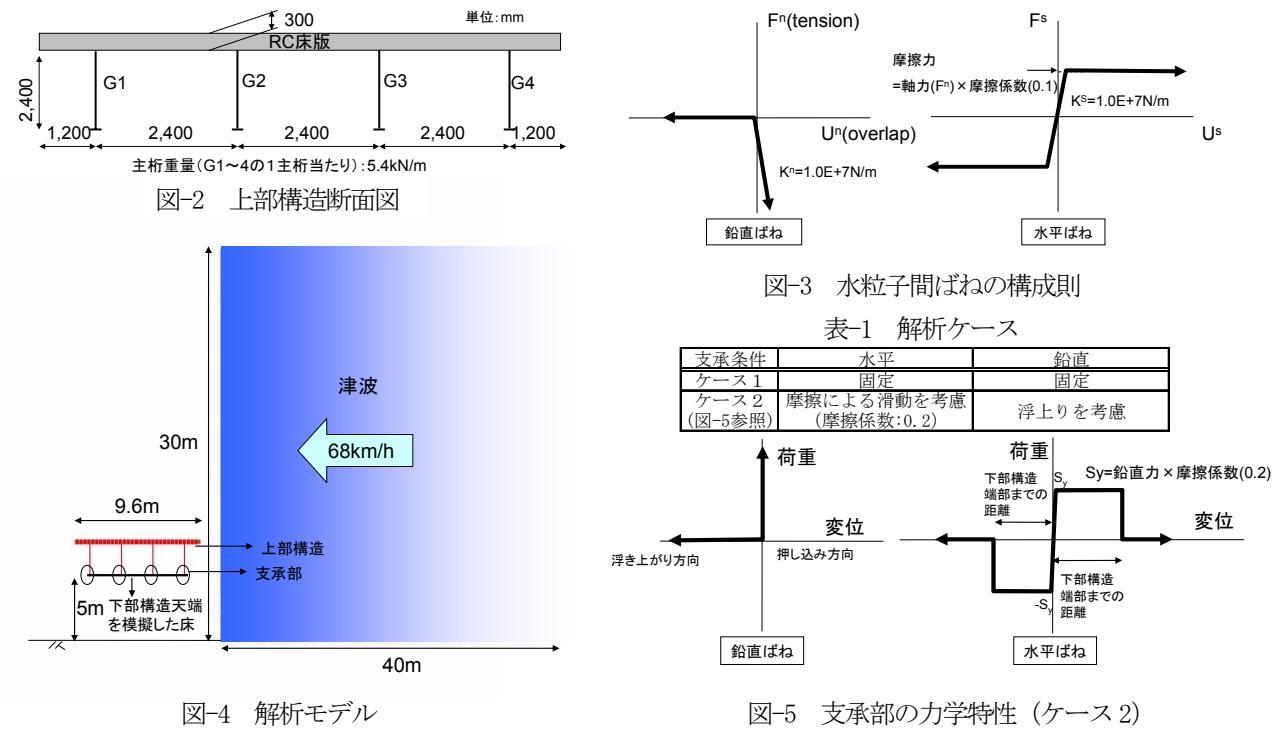
解析対象とした橋梁は、橋長 40m程度の単径間鋼鈑桁橋(4 主桁、RC 床版)とした。上部構造の断面図を図-2 に示す。津 波波高は、スマトラ島沖地震において最大波高 34.5m を計測したとの報告<sup>20</sup>があることから 30m と設定した。また、津波流速 は、これまでの実験や現地データより簡便な津波陸上流速推定式(=1.1√(重力加速度×家屋等の全面の浸水深))が提案されて おり<sup>3)</sup>、これを適用して 68km/h(家屋等の全面の浸水浸=30m と仮定)とした。解析ツールには、多粒子の相互作用により流 体運動がシミュレーション可能な、個別要素法による粒状体挙動解析コード(Pratical Flow Code)<sup>40</sup>を用いた。水粒子間(粒子 径:10cm)のばね及び減衰係数は、水柱の崩壊問題に関する既往の実験結果<sup>50</sup>を用いて同定し、減衰係数はゼロ、ばねの構成則 は図-3 のように設定した。解析モデルを図-4 に示す。解析モデルは2 次元として奥行き 1m 分を考慮すると共に、上部構造は 剛体と仮定した。津波の移動は、初速(68km/h)を各水粒子に与え、同じ速度で右短部を強制的に移動させた。解析は、支承

キーワード:スマトラ沖大地震、津波、橋梁、波力、個別要素法 連絡先:〒305-8516 茨城県つくば市南原1番地6 TEL029-879-6773 Fax029-879-6736 部の力学特性を変化させた表-1に示す2ケースを実施した。ケース1は、固定として支承部に作用する波力特性の把握、ケース2は、摩擦による滑動と浮上りを考慮して上部構造流失の再現を目的としたものである。

ケース1における支承部反力(G1~4)の時刻歴波形を図-6に示す。G1は津波下流側、G4は津波上流側であり、反力の正 負符号は、水平方向は右から左向き、鉛直方向は上から下向きを正方向とする。水平方向反力は、津波衝突時に各支点当たり 105kNの力が作用し、その後30~80kN程度の力が作用した。水平反力は1橋当たり最大で420kN作用したことになり、この 値は、流体の動圧(= ρ v<sup>2</sup>/2、ρ:密度、v:速度)より算出される反力(=428kN, v=68km/h,桁高=2.4m)とほぼ同程度である。一方、 鉛直方向反力は、津波衝突時にG1支点で下向き124kN、G4支点で上向き161kNの力が作用し、その後、反力は小さくなる が、再度、0.65秒付近で津波衝突時と同程度の反力が発生する。この鉛直方向反力は、上部構造下端が水平方向に拘束されて いるため、上部構造に津波による水平反力が左向きに作用すると反時計回りの偶力が発生したことによるものと考えられる。 さらに、0.65秒付近の反力の増加は、上部構造右側に衝突した津波は上部構造上下方向に分離し、0.6sec付近で、図-7に示す ように、再度、上部構造左側上面に衝突したことによるものと推察される。

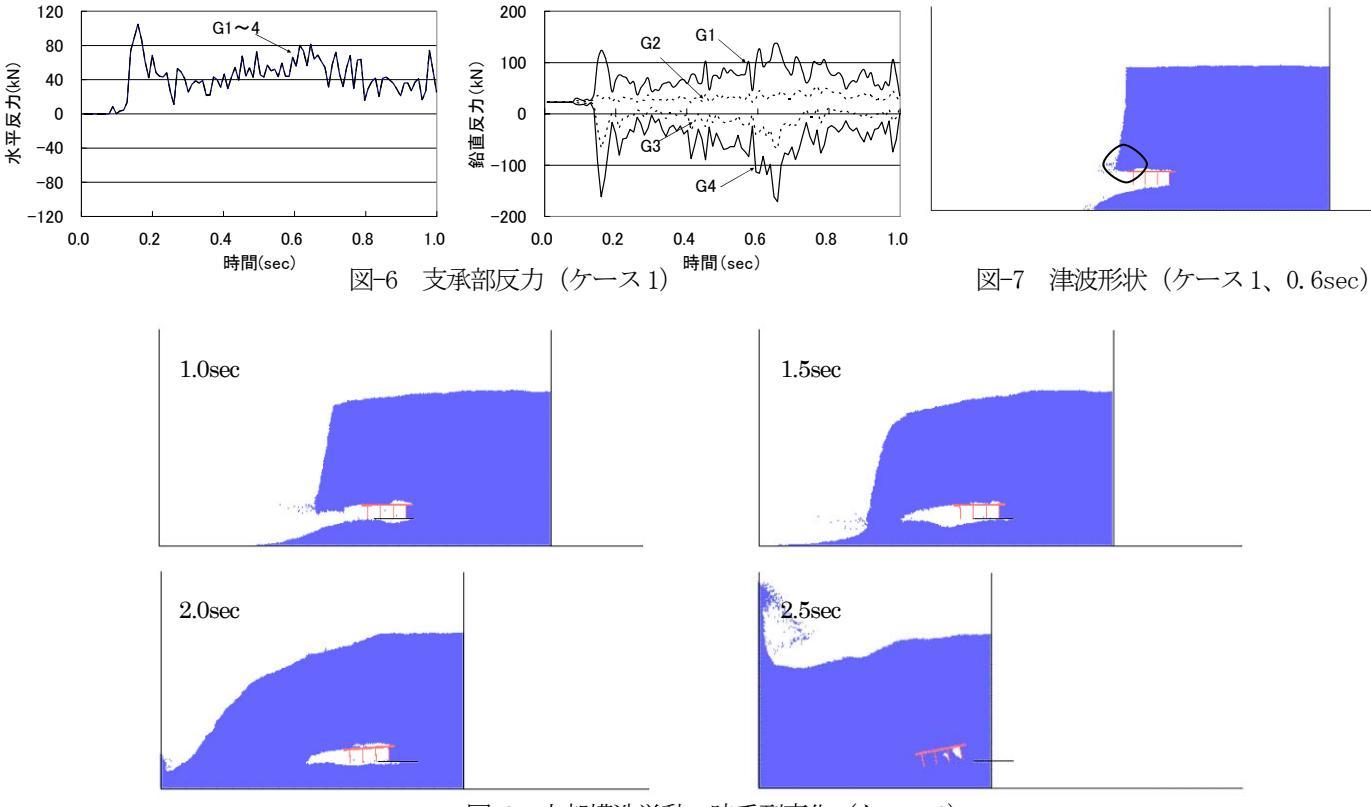
図-8 上部構造挙動の時系列変化 (ケース2)

ケース2における上部構造挙動の時系列変化を図-8に示す。1秒付近から上部構造が水平方向に滑り出し、2.5秒では下部構造から完全に離れ、それ以降は津波のよってほぼ水平方向に流されている状況が確認できた。

以上のように本検討では、個別要素法による粒状体挙動解析コードを用いることにより、津波による衝撃力や上部構造が流 失する挙動を解析的に再現できることがわかった。今後は、解析モデルの3次元化等、解析モデル・手法を高精度化すると共 に、合理的な対策技術の検討を進める必要があると考えられる。
