鉄道橋梁の桁たわみの非接触測定法に関する基礎検討

鉄道総合技術研究所 正会員 上半文昭

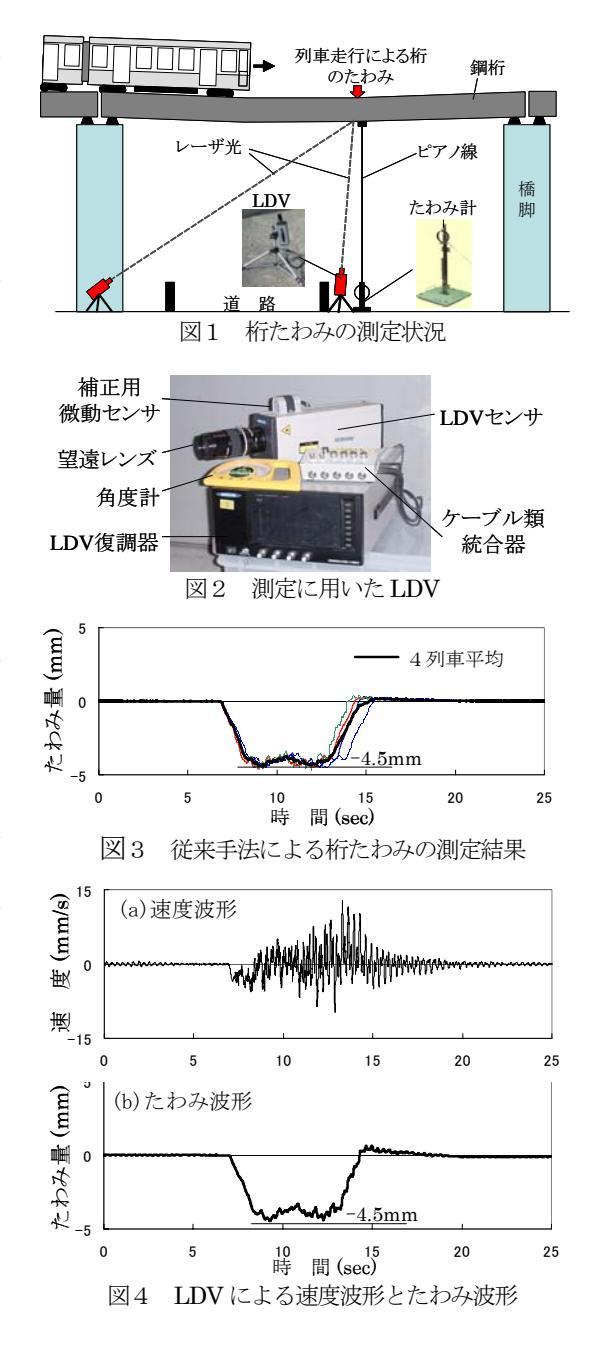
(1) 測定対象および方法:現地測定は、スパン 35m,桁下高さ 16m の在来鉄道の鋼下路桁を対象として実施した(図 1).別途実施の従 来手法の測定結果と比較するため、スパン中央から約5m離れた位置 のフランジ部を測定箇所として反射シールを貼付し、望遠レンズ付の LDV(図2,Graphtec AT0023 改-AT3600)を用いてサンプリング 周波数 200Hz で列車通過時の鉛直方向の速度を記録した.従来手法 によるたわみ測定結果は、LDV による測定の前日同時間帯(気象条 件もほぼ同一)に実施したものを用い、車両形式および両数が等しい 特急列車走行時のデータを抽出して比較した.なお、本測定条件下で は桁振動の振幅が十分に大きく、一連の研究で用いた LDV センサ本 体に取り付けた微動センサによる補正 りは必要がなかった.

(2) 従来手法による桁たわみ: 図3に従来手法による,4列車(6両編成,車速65km/h前後,13~15時の間に走行)による桁たわみ波形および平均値を示す.桁上の車両重量によると見られる半周期8~ 9秒程度((桁のスパン長+列車長)/車速)で振幅の大きな成分に 個々の台車からの衝撃等によるとみられる高周波成分が重畳したた わみ波形が得られ,最大たわみ量は約4.5mmであった.本結果にも 誤差等含まれている可能性があるが,以下,本測定結果を桁たわみの 真値として議論する.

(3) LDV による桁たわみ: 図4に LDV による桁の速度の測定結果と その積分によるたわみ波形の一例を示す.速度波形の積分は,基線の 水平ずれを補正した後,周波数領域で行った.たわみ波形の形状およ

び最大たわみ量は、従来手法による測定結果とよく一致しており、 LDV による桁たわみ測定は可能であると考えられる. なお、同波形 は測定箇所のほぼ真下から測定した良好な条件下での測定結果例で ある.他に、十分な結果が得られなかった事例もあったので、次に測 定・データ処理時の注意点について述べる.

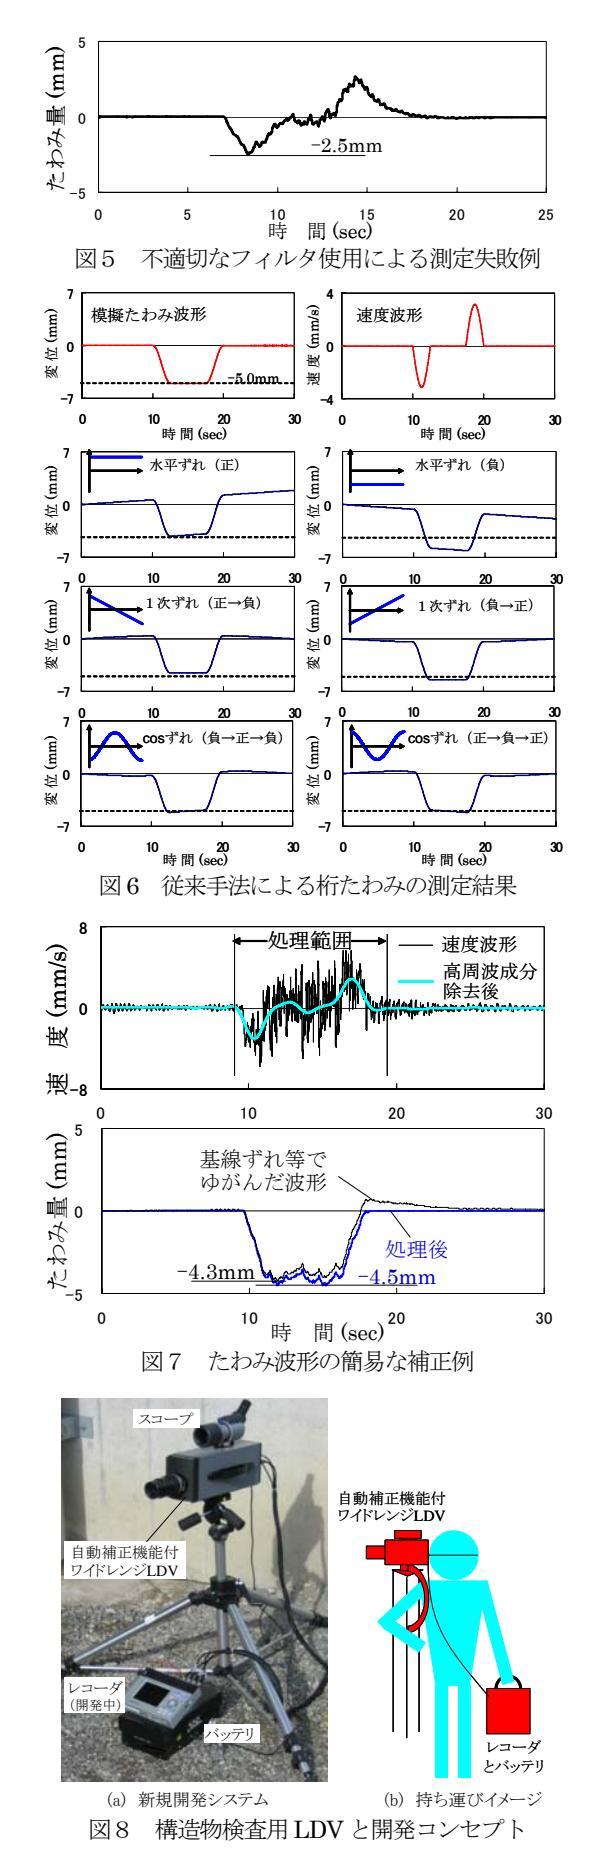
(1) 基線ずれ等による積分誤差:LDV による速度波形に基線ずれがあ り,積分結果に誤差が生じて最大たわみ量を正確に求められない事例 があった.このような場合,測定時にハイパスフィルタにより速度波 形の低周波成分を除去する手法が有効であるが,前述の通り,鉄道橋 梁の桁のたわみ波形はそれ自体が非常に低周波であるので,取り扱い が難しい.例えば,図4の測定を行う際に測定機器側でカットオフ 周波数0.1Hz (測定機器の設定最低周波数)のハイパスフィルタをか けると,たわみ波形が図5のようにゆがめられてしまう.

図6に、同図左上の模擬たわみ波形が、その微分値である同図右上 の速度波形の単純な基線ずれ(最大速度の2%で、水平、1次、コサ インの形状)によって、受ける影響を示した. LDV の速度記録の積 分によるたわみ波形にも同種のゆがみがみられ、さらに基線ずれが図 6のように単純ではないため、速度波形を通常の基線補正手法やデジ タルフィルタで処理しても、十分にゆがみを改善できなかった.

そこで、たわみ波形にゆがみが生じた場合の当面の簡易な補正方法 として、①速度波形の形状に着目して、たわみ発生部分のみを切り出 し、②水平ずれの基線補正を施し、③積分する手法を実施したところ、 最大たわみ量の算出結果に改善が認められた(図7)

鉄道橋梁の桁たわみの現地測定を実施し、LDV を用いた非接触測 定が可能であることを示すとともに、積分時の誤差、受光レベル不足 時のノイズ混入、および、レーザ照射点の視認性等の現状の課題を示 した.現在、それらの課題克服のため、構造物検査用 LDV(図8) の開発やデータ処理技術と反射ターゲットの工夫に取り組んでいる. **謝辞**:振動測定作業および諸準備にご協力頂いた(株)BMC、物探サービス(株)、 グラフテック(株)、鉄道総研の各位に謝意を表する.
