塩害劣化 RC 橋のせん断耐荷性能および安全性の評価

神戸大学大学院 学生員 〇湯浅 康史 神戸大学工学部 正会員 森川 英典

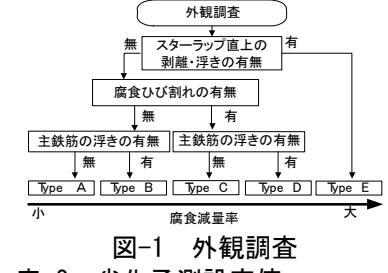
(1) 外観調査: スターラップの腐食量と外観の変状に相関があると いう仮定に基づき、すべてのスターラップを図-1に示すように5つのタイプ に分類した.

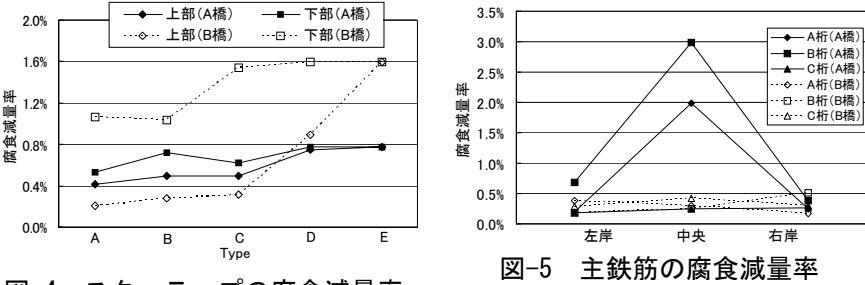
係を調べ、その関係式をもとにすべての主鉄筋の腐食量を推定した¹⁾. 推定されたスターラップおよび主鉄筋の点 検時の腐食減量率を図−4,図−5に示す.A橋では主鉄筋の腐食がスターラップより進行しており,対してB橋はス ターラップの腐食が進行していることがわかる.
