道路橋 RC 部材の凍結防止剤による塩害進展機構の解明

金沢工業大学大学院	工学研究科	学生会員	〇山本恵理子
金沢工業大学	環境・建築学部	正会員	宮里心一
株式会社クエストエンジニア		正会員	青山實伸
株式会社クエストエンジニア		非会員	平野誠志

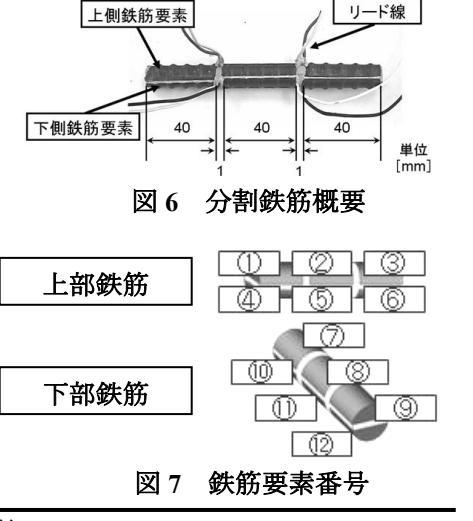
実験ケースを表1に、供試体概要を図2~5に 示す。水セメント比50%のモルタル供試体に、二 軸方向分割鉄筋¹⁾を2本埋設した。埋設した鉄筋 は、桁端部における配筋を模擬し、2本が直交す るように配置した。また、C1⁻濃度は、供試体底 面側から上部鉄筋の下側表面までを10kg/m³、それ より上側を7kg/m³とし,濃度分布を明確にするた め、塩化ナトリウムを練混ぜ水に混入した。初期養 生は水中(20±2℃)において28日間行った。その 後、外部からの塩分浸透を防ぐため、下面以外の5 面をエポキシ樹脂にて被覆し、浸漬(20℃、3%塩 水)3日間と乾燥(20℃、60%RH)4日間を1サイ クルとし、乾湿を繰返す塩害促進暴露を行った。

二軸方向分割鉄筋の概要を図6に示す。鉄筋は異形棒鋼(SD295A、D13mm) を用い、上側鉄筋と下側鉄筋の間で形成される腐食セルを把握するため、上 下(6.5mm)および左右(40mm)に分割し、1本の分割鉄筋につき鉄筋要素を6 つとした。なお、各鉄筋要素にはリード線をハンダ付けし、隣接する鉄筋要 素間はエポキシ樹脂により絶縁を施した後に、鉄筋要素からのリード線を 全て接続することで、電気化学的に1本の鋼材とした。

3.実験結果 鉄筋要素の番号を図7に示す。

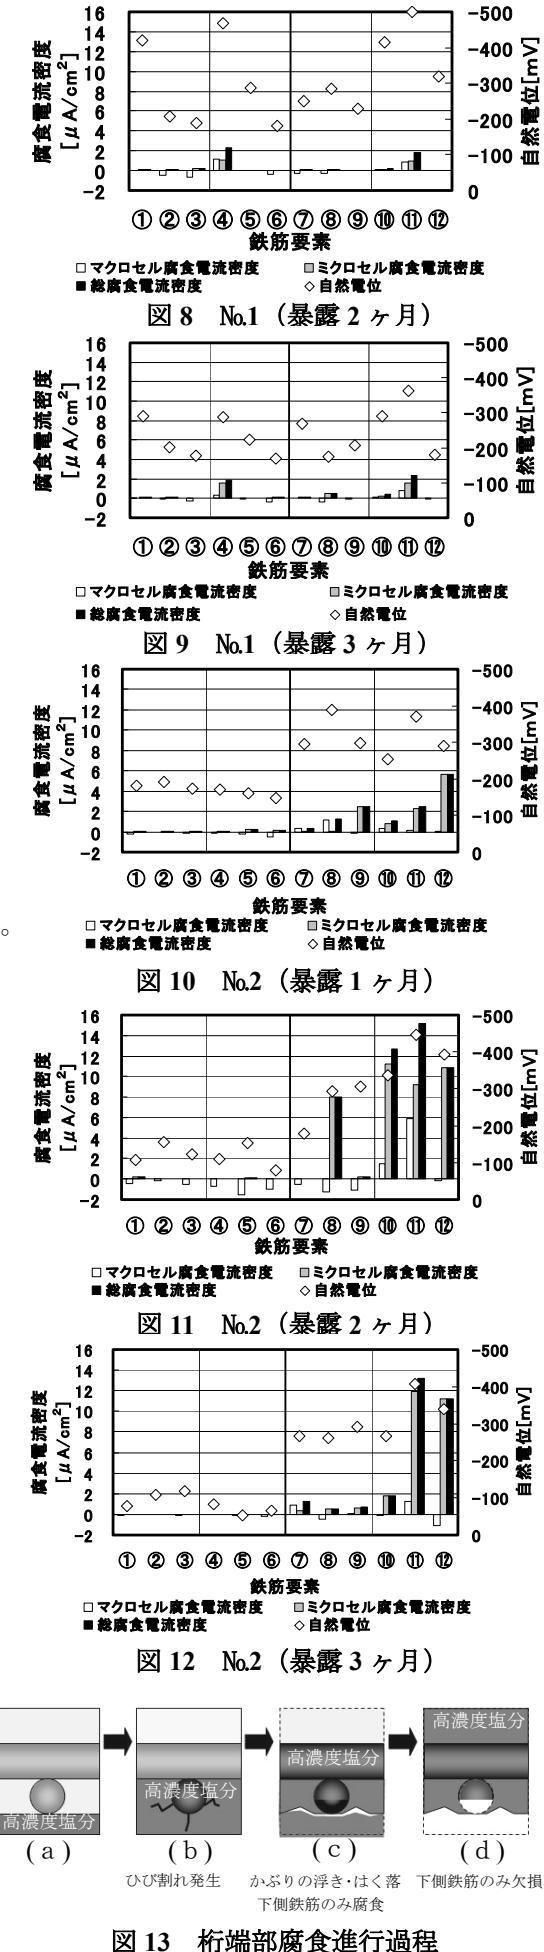
No.1の暴露期間が2ヶ月および3ヶ月における測定結果を図8と図 9に示す。これらによれば、マクロセル腐食電流密度とミクロセル腐 食電流密度はともに、暴露期間に拘らず、鉄筋要素④と⑪で突出して いることが認められる。また、マクロセル腐食電流密度とミクロセル 腐食電流密度は同等の値であることがわかる。一方自然電位は、鉄筋 要素の位置に関係なく、無作為に高低がみられる。したがって、腐食 形成箇所について規則性は見られないと判断できる。

No.2の暴露期間が1ヶ月、2ヶ月および3ヶ月における測定結果を 図10~12に示す。これらによれば、ミクロセル腐食電流密度は、暴 露期間1ヶ月では、下部鉄筋である鉄筋要素⑦~⑫で高い値となる。 暴露期間2ヶ月では、上部鉄筋と下部鉄筋が接する部分である鉄筋要 素⑧、および下部鉄筋の下側鉄筋要素⑩~⑫で高い値となる。暴露期 間3ヶ月では、鉄筋要素⑪と⑫で大きい値となる。また、マクロセル 腐食電流密度はミクロセル腐食電流密度との相関が少なく、下部鉄筋 の下側鉄筋要素で集中して高くなることが認められる。なお、マクロ セル腐食電流密度に対してミクロセル腐食電流密度が著しく高く、総 腐食電流密度に大きな影響を与えている。一方自然電位は、暴露期間 に拘らず、下部鉄筋の鉄筋要素⑦~⑫にて卑になることが認められる。 したがって、腐食形成箇所は下部鉄筋の下側鉄筋要素(⑩~⑫)に集 中すると判断できる。

No.1 に比較してNo.2 では、腐食速度が極めて速い。また、腐食形成 箇所は、No.1 では不規則であり、一方No.2 では下部鉄筋の下側鉄筋要 素に集中する規則性がある。

No.2 における、鉄筋腐食の規則性は実際の劣化状況を再現すること ができた。特に、No.2 はNo.1 と比較して腐食電流密度が高く、極めて 早期に腐食が進む実現象を反映している。以上のことから、図 13 に て仮説を立て、桁端部における腐食進行の過程を考える。なお、(c) がNo.2 の状態である。すなわち、高濃度塩分が浸透し始めた状態(a) から、腐食が進行しひび割れが発生した状態(b)になる。さらに、ひ び割れの進展に伴いかぶり部分が浮きあるいははく落した状態(c)に なり、下側鉄筋のみが欠損した状態(d)へと進展すると考えられる。
