レンガ構造物のせん断耐力に関する実験および解析

(財)鉄道総合技術研究所 正会員 田所 敏弥

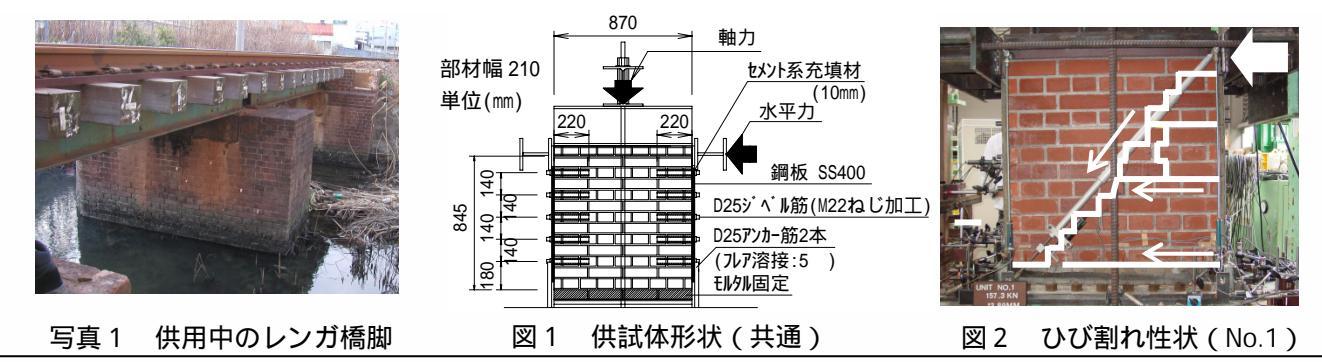
ここで,供試体の形状を図1に,実験パラメータを表1に,また,表1に示すモルタル1および2の材料特性値 をレンガの材料特性値とともに表2に示す.目地強度についてはレンガを手作業で積み上げていくため,ばらつき を有しているが,横目地に対し縦目地の強度が小さいことがわかる.

No.1 供試体の破壊時のひび割れ性状を図 2 に示す.No.1 供試体は,モルタル 1 を用いて,軸応力を 1.0 N/mm²とした基準供試体である.No.1 供試体は,60kN のとき基部の目地に曲げひび割れが確認された.そして,148kN のと

き下から 2 段目のジベル筋近傍に曲げひび割れが発生した.そして 157kN のとき載荷点にひび割れが発生したと同時に,対角の基部ま でひび割れが進展し破壊に至った.このときの荷重 157kN を No.1 供 試体のせん断耐力とした.目地強度を1.5 倍に設定した No.2 供試体, 軸応力を2.0 N/mm²とした No.3 供試体のひび割れ発生荷重を表3 に 示す.このようにレンガ部材のせん断耐力は,目地強度,軸力に大 きな影響を受けることがわかる.

実験結果を表3に示す.載荷に従って,基部の曲げひび割れが発生し(ひび割れ),そして鋼板とく体との付着 切れにともない中段からの曲げせん断ひび割れが発生した(ひび割れ).そして,最後に載荷点近傍から対角に45° 方向のひび割れが発生して破壊に至った(ひび割れ).ここで,この荷重をせん断耐力と定義する.なお,発生し たひび割れは,ほとんどが目地に沿ったひび割れであった.

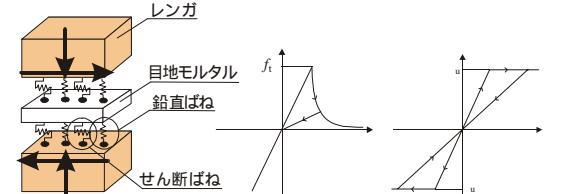
基準供試体である No.1 供試体により,変形およびひび割れに関して検証を行い,解析結果の妥当性を確認した. 解析によって得られた荷重-変位関係,変形図を図4および図5に示す.なお,確認を容易にするためレンガ内の 要素分割は省略し,変形図は変形量を拡大して表示した.図5より,供試体には基部の目地の曲げひび割れ(ひび 割れ),中段からの曲げせん断ひび割れ(ひび割れ),載荷点近傍からのせん断ひび割れ(ひび割れ)の発生 が確認できる.また,各ひび割れが発生した荷重は,基部の曲げひび割れが85kN,曲げせん断ひび割れが145kN, せん断ひび割れが164kNであった.このように,離散ひび割れモデルによるFEMにより,レンガ供試体のひび割れ の発生荷重(表3参照)および発生位置を概ねシミュレーションすることができた.
