## レーザー超音波技術を活用したコンクリート剥離検知手法の検討

西日本旅客鉄道(株) (正)藤原 申次 (正)鈴木 喜也 (財)レーザー技術総合研究所 島田 義則 Oleg Kotiaev

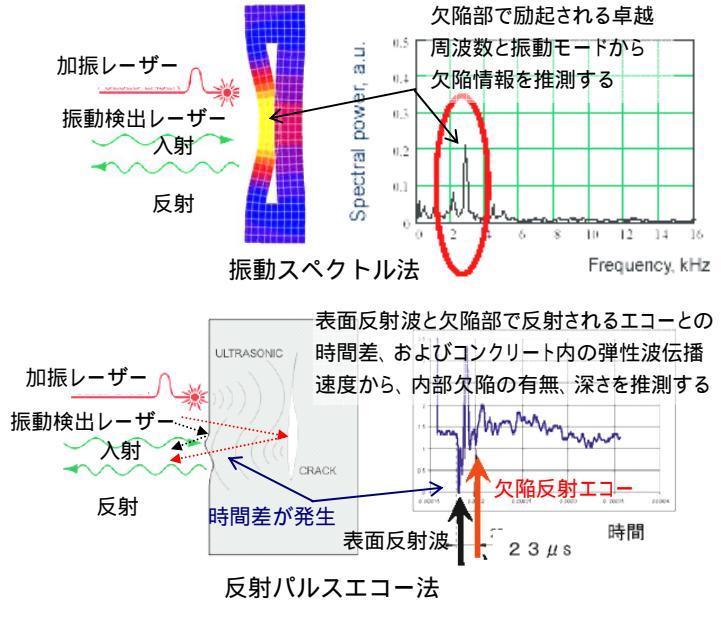
適用したレーザー超音波法の概念を図1に示す。 加振レーザーからレーザーパルスをコンクリート 表面に照射して励振させ、その振動情報を検出用 レーザーで読み取るものである。なお、剥離等の 内部欠陥を検出する方法として、欠陥表装部分で 生じた共振状態の周波数を測定し、健全部との相 違により欠陥検出する振動スペクトル法と、コン クリート内部を伝播し内部欠陥箇所で反射した弾 性波を検出する反射パルスエコー法がある。なお、 これらの方法を併用し補完することで、より正確 な欠陥情報の把握が可能になると推測される。

図1 レーザー超音波法のコンクリート剥離検知への適用

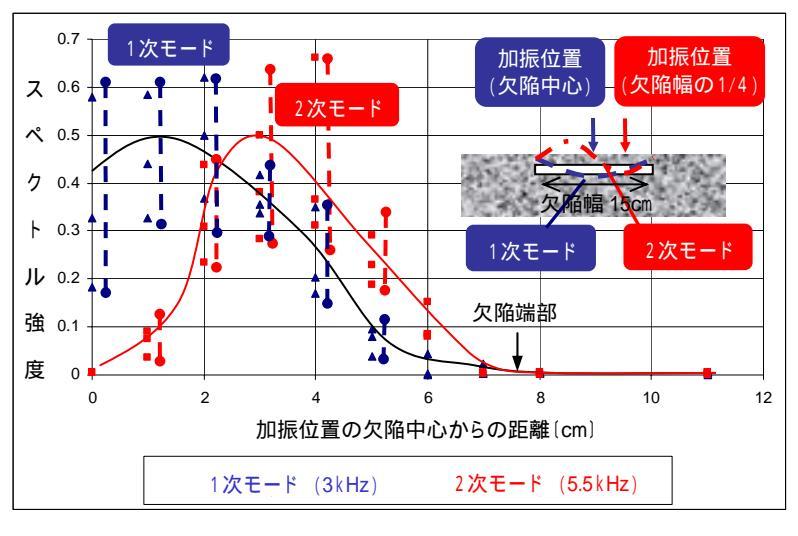
表面からの空洞深さが 15mm, 空洞大きさ 150×150×5mm(=縦×横×厚さ)の剥離供試 体の振動スペクトル検出例を図3に示す。こ の図より、加振位置を欠陥中心部とした場合、 一次の振動モードが卓越し、欠陥中心部から 離れるにつれてスペクトル強度が小さくなる 傾向があり、7.5cm(=欠陥端部)でスペクト ル強度がほぼ0となることがわかる。一方、 欠陥幅の 1/4 の位置を加振した場合、二次の 振動モードが卓越することがわかった。

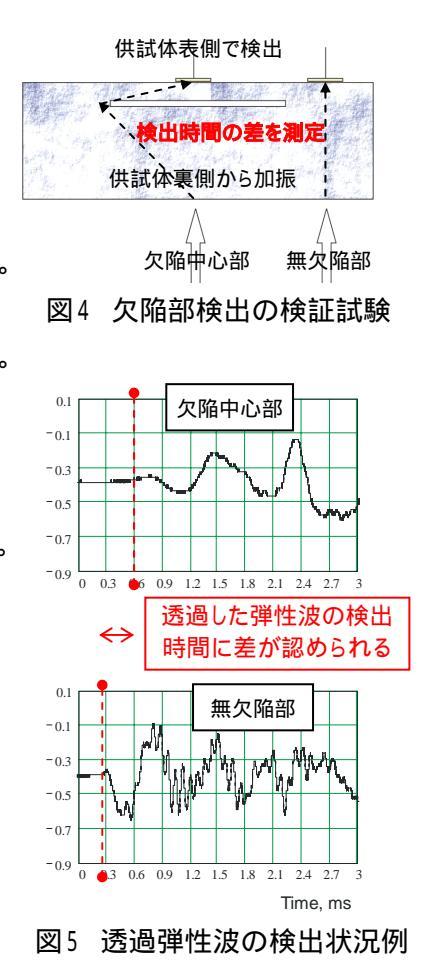
おいて、複数体作製した内の一部のもので振動スペクトルが検出されない場 合がみられた。このことを検証するため図4に示すような試験を実施した。 これは、供試体裏側からレーザー超音波を照射し、コンクリート内部を透過 した弾性波エコーを供試体表側で検出するもので、欠陥中心部および無欠陥 部をそれぞれ横断する弾性波の到達時間を測定した。前述の振動スペクトル 法で欠陥を検知した、ジャンカ供試体における計測結果の一例を図5に示す。 これより、欠陥中心部と無欠陥部との伝達時間に差がみられ、これは欠陥部 については、弾性波が欠陥部分を迂回して到達するためであると推測される。

次に振動スペクトル法で欠陥を検出できなかった供試体について同検証 を行った結果、欠陥中心部の場合の検出時間が無欠陥部とほぼ同時間であっ た。このことより、検出できなかった供試体は、欠陥部が周囲のコンクリー トと一体化したような状態となり、直接弾性波が伝達したものと推察される。 したがって、振動スペクトル法では欠陥表層部に特異な振動モードが現れな かったものと思われる。このことは、活用が終わり次第供試体を切断し、欠 陥状況の確認を行うことにより検証したい。
