鋼床版上 SFRC 舗装の負曲げモーメント発生部を対象とした実験(その1)

(独)土木研究所	正会員	〇宇井 崇	梁取直樹	村越 潤
横河ブリッジ	正会員	石井博典	西野崇史	春日井俊博
NIPPO コーポレーション	正会員	石垣 勉

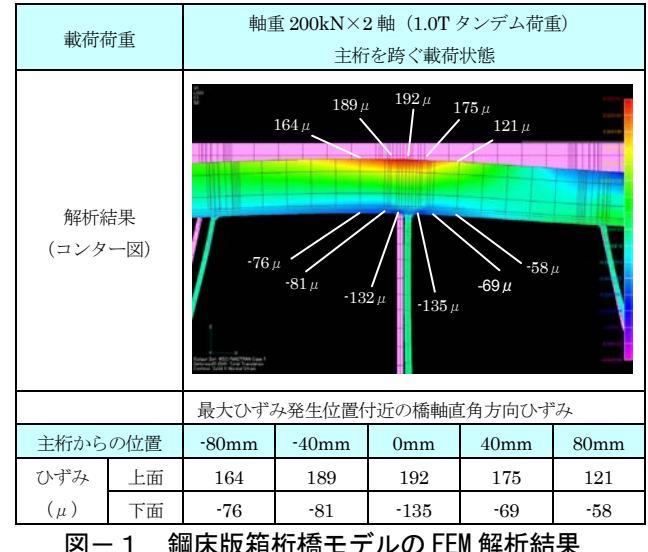
試験体の寸法・形状を決定するに先だって、一般的な諸 元を有する鋼床版箱桁橋モデルを用いた FEM 解析を実施 し、主桁直上の SFRC に生じる引張ひずみ等を確認した。 紙面の都合で、モデルの詳細については割愛するが、2 箱 桁、縦リブ2支間(支間2500mm)分をSFRC舗装、鋼部 材ともにソリッド要素でモデル化している。SFRC のヤン グ係数は 30,000N/mm²、ポアソン比は 0.167 とした。載荷 位置を橋軸直角方向および橋軸方向に移動させて解析を行 った中で、主桁直上の SFRC 表面に生じる橋軸直角方向ひ ずみが最大となる載荷位置の解析結果を図-1に示す。タ ンデム荷重(2軸8輪、軸重200kN×2軸、これをT荷重 と定義する)の左右の輪が主桁を跨ぐ状態で載荷された場 合、主桁直上の SFRC 表面には 192 µ の引張ひずみが発生 することがわかった。また、主桁直上の SFRC に貫通ひび 割れが生じたと想定し、ひび割れ面を2重節点でモデル化 して解析すると、SFRC 表面でのひび割れ幅は 0.1mm とな った。

鋼床版箱桁橋モデルの FEM 解析結果

小型試験体の寸法形状は図-2に示す通りとした。舗装 厚は、既存のアスファルト舗装をすべて SFRC で置き換え ることを想定して 75mm とした。この試験体のモデルに 36.3kNを載荷したときに中央支点部の上・下面に生じるひ ずみは、図-1に示した鋼床版箱桁橋の主桁直上の上・下 面に生じるひずみにほぼ一致する。

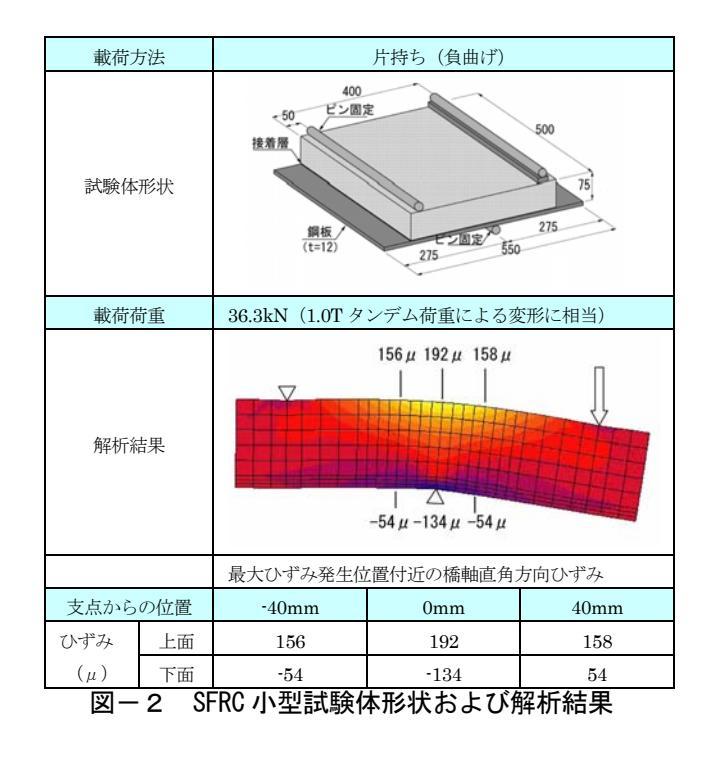
図-2に示したように、試験体の片側上面と中央下面と を支持して片持ちの状態で試験体を設置し、もう一方の上 面に載荷した。 πゲージにより SFRC のひび割れを計測す

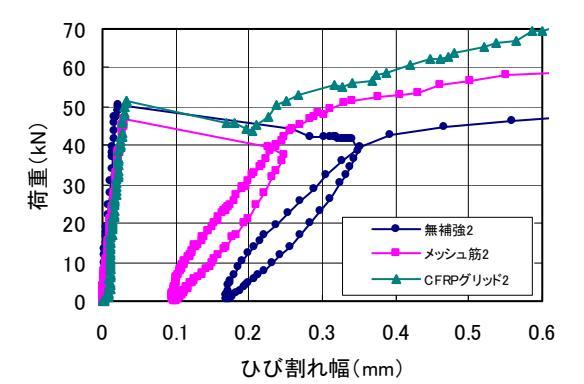
図-3 荷重-ひび割れ幅関係

荷重-ひび割れ幅の関係を図-3に示す。それぞれの補強方法 について2体目の結果をプロットしている。ひび割れ発生前はい ずれもほぼ同様の線形挙動を示しており、ひび割れ荷重も同程度 である。また、いずれの試験体でもひび割れの発生と同時にひび 割れ幅は0.2mm 程度まで急激に増加している。前述の荷重から想 定される活荷重時のひび割れ幅(0.15mm 程度)の範囲において、 補強材の有無・種類による挙動に違いはみられない。

SFRC 側面のひずみから中立軸を計算し、その推移をグラフ化 すると図-4の通りである。図-3と同じく、それぞれ 2 体目の 結果を示している。FEM 解析での±40mm 位置のひずみから求め たひび割れ前(鋼板+SFRC)の中立軸位置と鋼板の中立軸位置を 参考に点線で示した。補強材の有無・種類によらず、ひび割れの 発生により中立軸位置は SFRC 内から鋼板内に移動している。

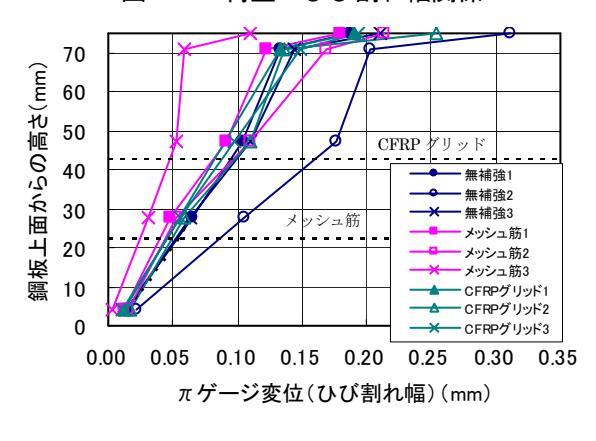
図-5 SFRC 高さ方向のひび割れ幅分布

また、SFRC 上面がひび割れた直後の高さ方向のひび割れ幅の 分布状況を図-5に示す。πゲージ変位とひずみから算出した値 を併せてプロットしている。実測された補強材の位置を点線で示 してあるが、それより下の部分でひび割れが特に抑制されている 状況ではなく、補強の有無による明確な差異も認められない。し たがって、補強材によってひび割れ幅が顕著に抑制されていると は言い難い。なお、この段階では、目視でみる限りでは表面のひ び割れは分散しておらず、試験体の中央付近に一本のひび割れが みられるのみであり、補強材による違いは見られていない。
