佐呂間町で発生した竜巻による道路標識柱の倒壊メカニズムに関する数値解析

室蘭工業大学	フェロー	○岸	徳光	室蘭工業大学	正会員	小室	雅人
寒地土木研究所	正会員	石川	博之	寒地土木研究所	正会員	岡田	慎哉

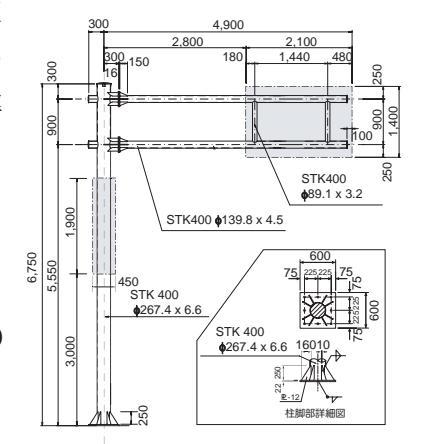
図-1 倒壊した道路標識柱の 形状寸法

図-1には、倒壊した道路標識柱の形状寸法を示している.図より道路標識柱に は、横梁の先端部に標識板(2.1 m×1.4 m)が、柱部に小型標識板(0.45 m×1.9 m) が設置がされている。使用鋼材は、柱および横梁は STK400 材、補剛リブは SS400 材である。写真-1には、倒壊した道路標識柱の被災状況を示している。写真より、 道路標識柱は基部および横梁取り付け部近傍で破断していることが確認される。

図-2には、本解析で使用した有限要素モデルを示している。要素モデルは、 図-1を参考に詳細なモデル化を行っている。なお、標識板は実構造と同様、水平 に対して約3°下方へ傾斜させている。境界条件は、基部底面を完全固定としてい る.また、鋼材の材料物性値は、被災した道路標識柱の柱部および横梁部から試験 片を切り出し、板引張試験を実施して求めた. 表-1には、板引張試験結果から得 られた柱および横梁の材料物性値を,図-3には、本解析で仮定した STK400 材お よび SS400 材の真応力-真ひずみ関係を示している.

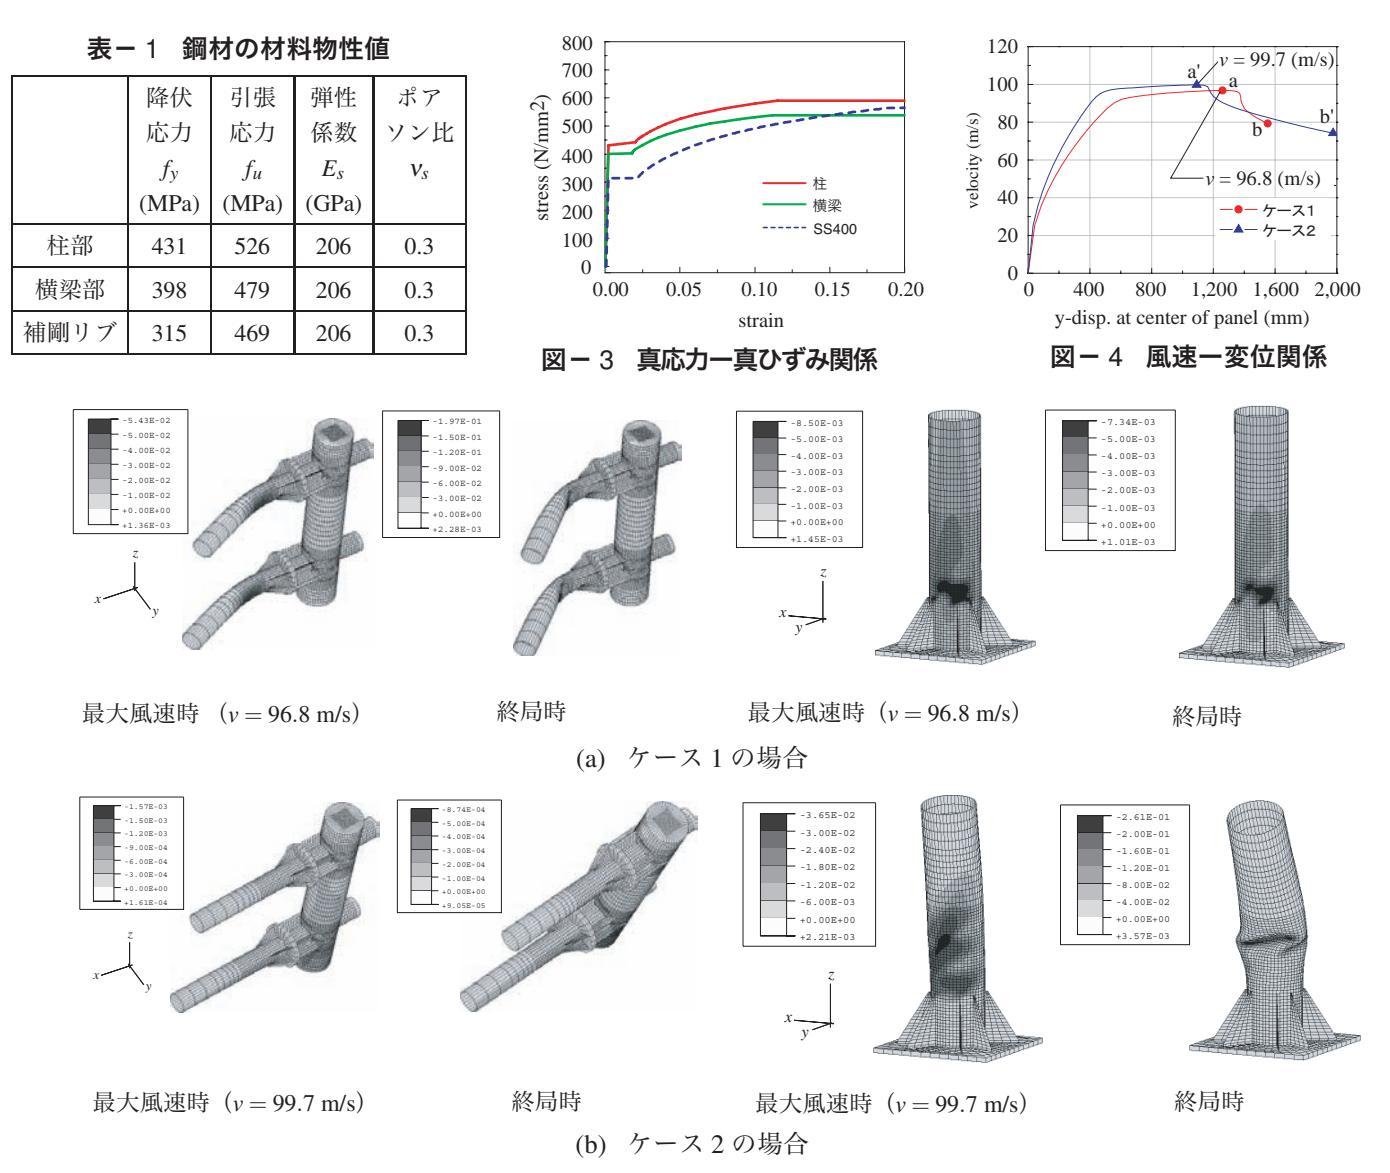
図-5 横梁取り付け部および柱基部近傍の変形性状と最小主ひずみ分布(変形倍率:2倍)

図-5には、各ケースにおける最大風速時(a, a' 点)および終局時(b, b' 点)における横梁取り付け部および柱基部 近傍の変形性状と最小主ひずみ分布を示している.なお、図中の変形倍率は2倍である.(a)図より、ケース1の場合 には最大風速を示した後、横梁取り付け部に局部座屈が発生したため、柱基部近傍に大きな変形が見られないことが分 かる.一方、ケース2の場合(b図参照)には、ケース1の場合とは異なり、最大風速到達後、柱基部の補剛プレート 上端より柱直径程度上の領域に曲げとねじりの連成による複雑な局部座屈が発生し、終局に至ることが確認される.

- 5. **まとめ**
 - 1) 全ての部材を弾塑性体としてモデル化する場合には、最大風速 v = 96.8 m/s で横梁取り付け部近傍に局部座屈が 発生する.
 - 2) また,横梁を弾性体と仮定して局部座屈を抑制する場合には,最大風速が v = 99.7 m/s で柱基部近傍が座屈して 倒壊に至る.
 - 3) 一方,実現象では,横梁は上方向に折損しかつ柱は基部から倒壊しており,解析結果と異なる.その要因としては,飛来物が柱に巻き付き,柱に作用する荷重が増加したことによる影響や風速・風向が急激に変化することによる動的効果等が挙げられる.
