# 3%Ni系高耐候性鋼を用いた鉄道橋の現場溶接施工試験

東北新幹線(八戸-新青森間)に建設中の第3野木高架橋は、馬桁を有する合成箱桁橋である.架設地点は、陸奥 湾の沿岸近くにあるので、本橋では塩害を考慮し、3%Ni系高耐候性鋼(以下、3%Ni鋼)を用いた.建設にあたり、 3%Ni鋼の溶接性を明確にするため、実物大現場溶接施工試験を実施した.

### 土木学会第62回年次学術講演会(平成19年9月)

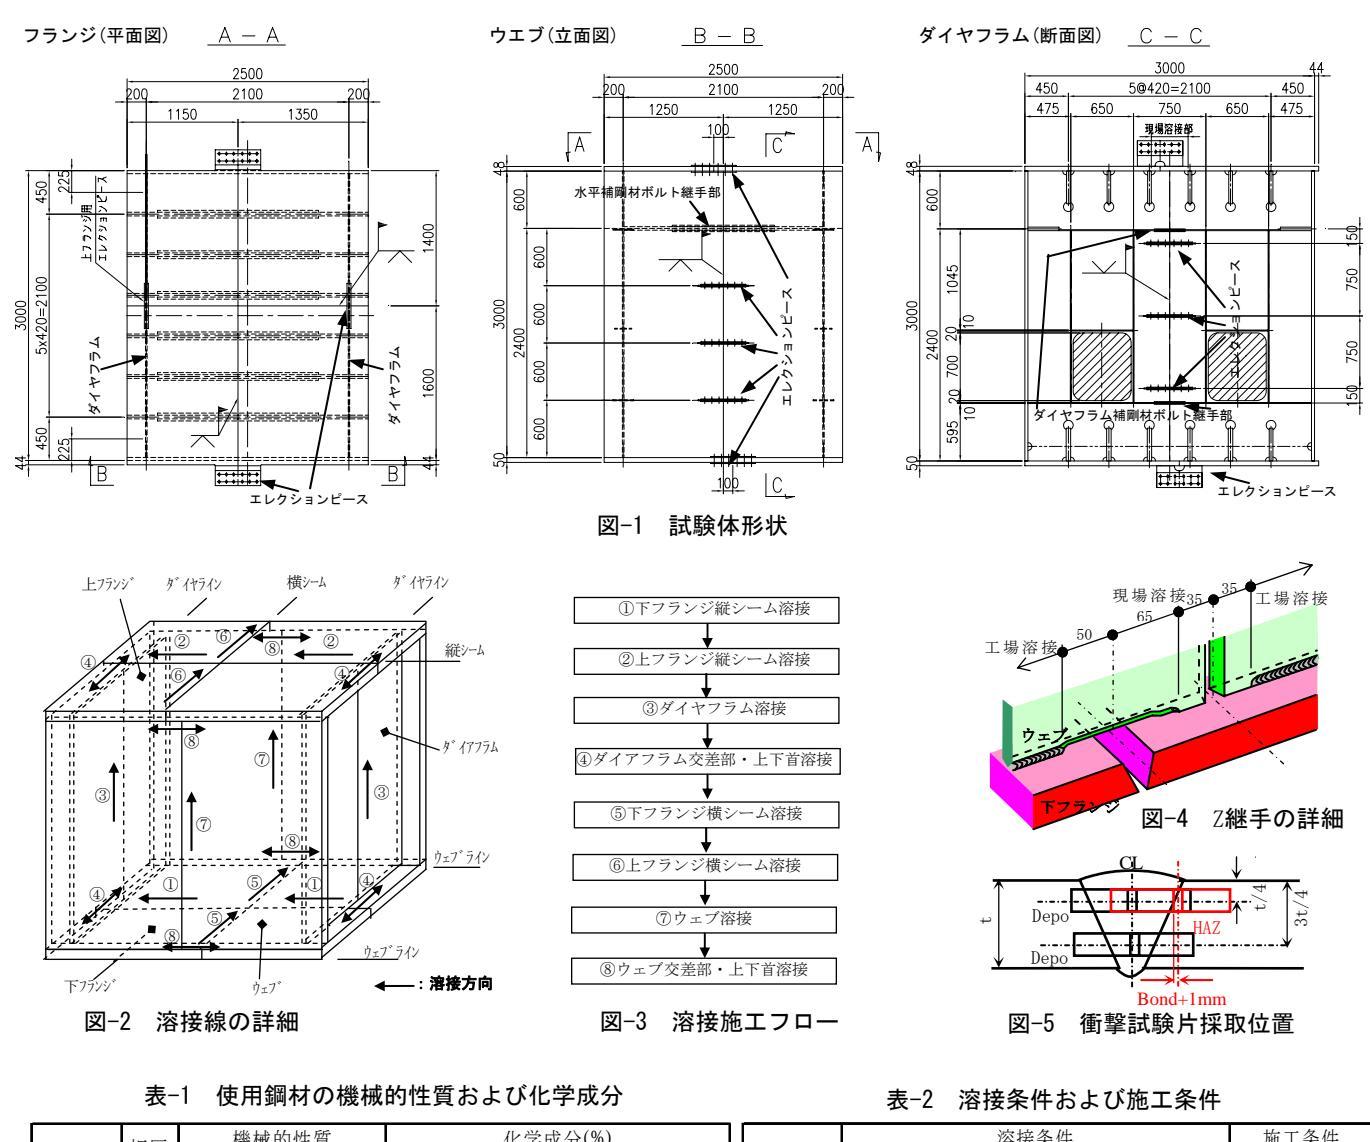
(1)試験体の説明 試験体形状を図-1に示す.試験体は、馬桁において最も板厚が厚い部位における実物大の試験体である.表-1に使用鋼材を示す.箱桁外面の鋼材は、3% Ni鋼(SMA570QW-MODIFIED)を用いた.図-2には溶接線の詳細を、図-3には溶接順序を示す.また、フランジとウエブの交差部の溶接継手はZ継手を用い(図-4)、開先形状は、Z継手部の溶接線④⑧のみレ形またはK形開先の両面溶接とし、それ以外はV形開先(開先角度35°, ルートギャップ7mm)の片面裏波溶接とした.溶接はガスシールドアーク溶接を用い、3%Ni鋼溶接部では80%Ar-20%CO<sub>2</sub>、その他の部位は100% CO<sub>2</sub>ガスを用いた.表-2に溶接作業条件を示す.また、Depo部で衝撃値の低下が懸念されるウエブについては、本工事での最小板厚である20mm(表-1参照)の平板(400mm×500mm)を用いて溶接施工を行い、シャルピー衝撃試験片のみ採取した.

(2)試験項目 機械試験として、ビッカース硬さ試験(JIS Z2244),引張試験(JIS Z3121:各2体),曲げ試験(JIS Z3122: 各2体)およびシャルピー衝撃試験(JIS Z3128)を実施した.ビッカース硬さ試験は、溶接継手断面をナイタールで腐 食させてマクロ試験片を作成し、3%Ni鋼に対して最終層側(t/4)と初層側(3t/4)位置の硬さを調べた.衝撃試験片は、 図-5に示すように溶接金属部(Depo)でt/4と3t/4,鋼材熱影響部(HAZ)ではt/4から採取し、1箇所につき各3体とした. なお、SM570に対しては、ビッカース硬さ試験片および衝撃試験片ともに、t/2位置を調べた.

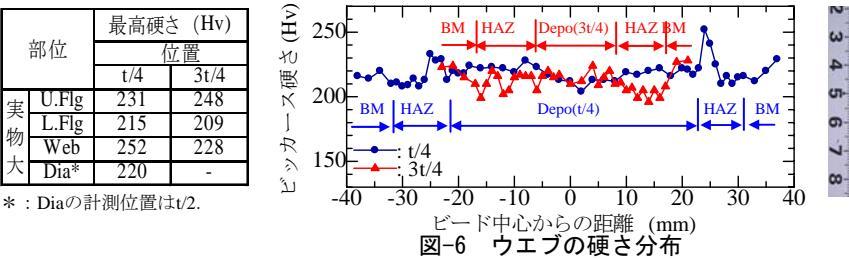
(1)ビッカース硬さ試験およびマクロ試験結果 各測定ラインにおけるビッカース最高硬さ結果を表-3に示し、最 も硬い結果であるウエブにおける硬さ分布を図-6に示す.これらの結果が示すように、3%Ni鋼では最高硬さが 252Hv(HAZ)であり、また、分布状態から判るように大きな硬化や軟化は見られず、ほぼイーブンマッチであった. マクロ試験結果の一例を写真-1に示すが、溶込み状態は良好であった.

(2) 引張試験および曲げ試験結果 引張試験および曲げ試験結果を表-4に示す.引張強度は規格値(570N/mm<sup>2</sup>)を満 足する結果であり,破断位置は3%Ni鋼ではDepo部であった.硬さ分布(図-6)からも判るように,Depoよりもむし ろBM(母材)の硬さの方が若干大きく,Depoで破断した理由が理解できる.なお,SM570での破断位置は,BMで あった.曲げ試験結果は,割れの発生はなく良好な結果であった(写真-2).
