圧電アクチュエータを用いた RC 構造欠陥検出の検討

〇北見工業大学 正会員 山崎 智之
北見工業大学 ご会員 シェリフ ベスキロウン 北見工業大学 正会員 三上 修一
北見工業大学 フェロー 大島 俊之

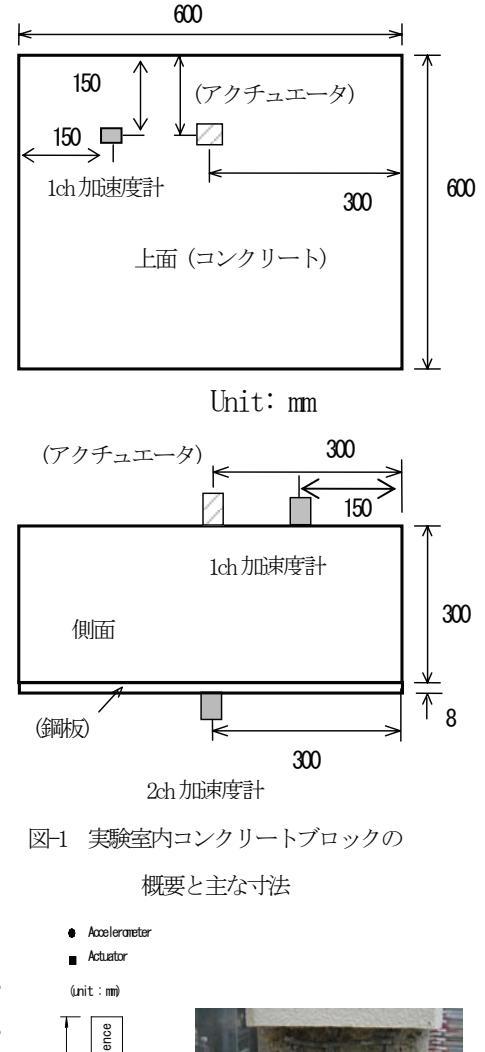
コンクリートブロックの概要と設定した実験ケースを図1に示す。この実験はコンクリ ート材料に対して積層圧電アクチュエータにより、振動入射が効率よく伝達するか確認する ために行った。実験では、加振装置として積層圧電アクチュエータを用い、アクチュエータ の設置は磁力で接着するホルダーを用いた。

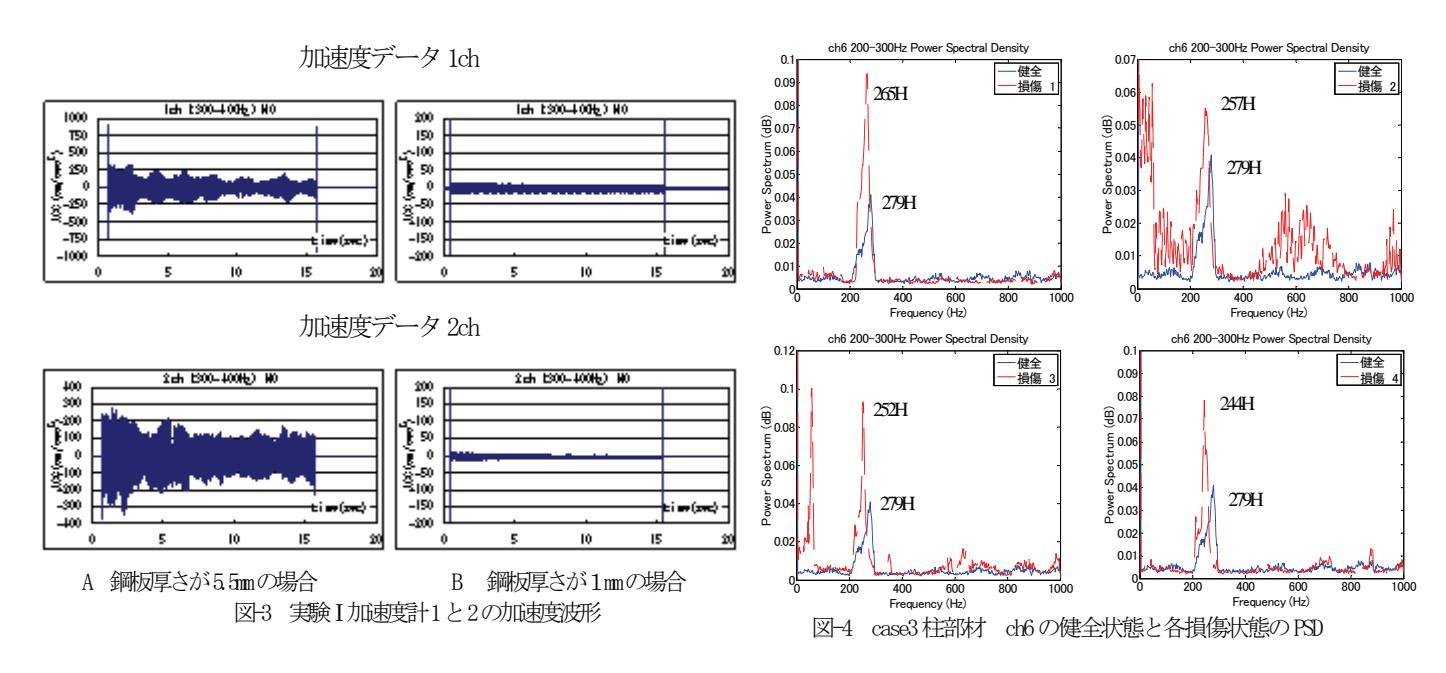
健全状態と損傷状態のパワースペクトルを比較すると、卓越振動数は低下し、ピー ク値も減少するという変化が現れた。

一例として、case3柱部材の加振周波数200-300kの場合、CH6の健全状態と各損傷状態のパワースペクトル比較を図4に示す、CH5、CH6、CH8の各状態のピーク値は表-1に示す。

積層圧電アクチュエータが直接コンクリート面に設置された場合は振動入射が効率 よく伝達せず振動データが取れなかったため、コンクリート面に厚さ 1mm と 5.5mm の 鋼板をつけて、その上にアクチュエータを設置した。一例として、図-3 に加速度計 1 と加速度計2で得られた加速度応答波形を示す。

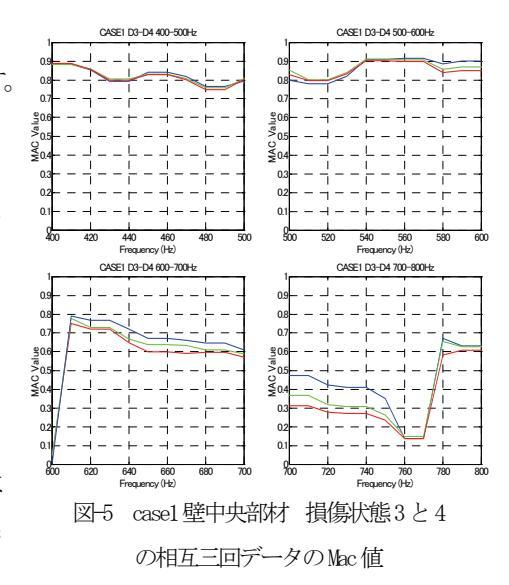
各実験ケースの健全状態と損傷状態のデータの相関性をモード信頼性評価基準により検証する。一例として、図-5に casel 壁中央部の各加振周波数帯における損傷状態3と損傷状態4の相互 MAC 値のグラフを示す。

コンクリート部材にある程度の厚さを持つ鋼板をつけて、その上にアクチュエータを設置するという積層圧電アクチュエータの設置方法が 確認された。また、振動特性、及び各波形の形状の変化を捉えることで損傷検出に積層圧電アクチュエータによる局部振動が有効 であると考えられる。MAC値の解析から、600Hz以上の加振周波数帯は損傷検出しやすい周波数帯であると考えられる。しかし、損傷の 位置を正確に把握するように検討する必要がある。現在まで解析はまだ不足だが、今後の課題としてFEM解析による実験のシミュ レーションをやりながら、RC構造欠陥検出精度を向上したいと思う。
