# FSM による U リブ鋼床版に生じる疲労き裂の監視

大阪大学 接合科学研究所	正会員	金	裕哲
大阪大学大学院 工学研究科	学生員	○麻	泰宏
(株)アトラス	正会員	奥	健太郎

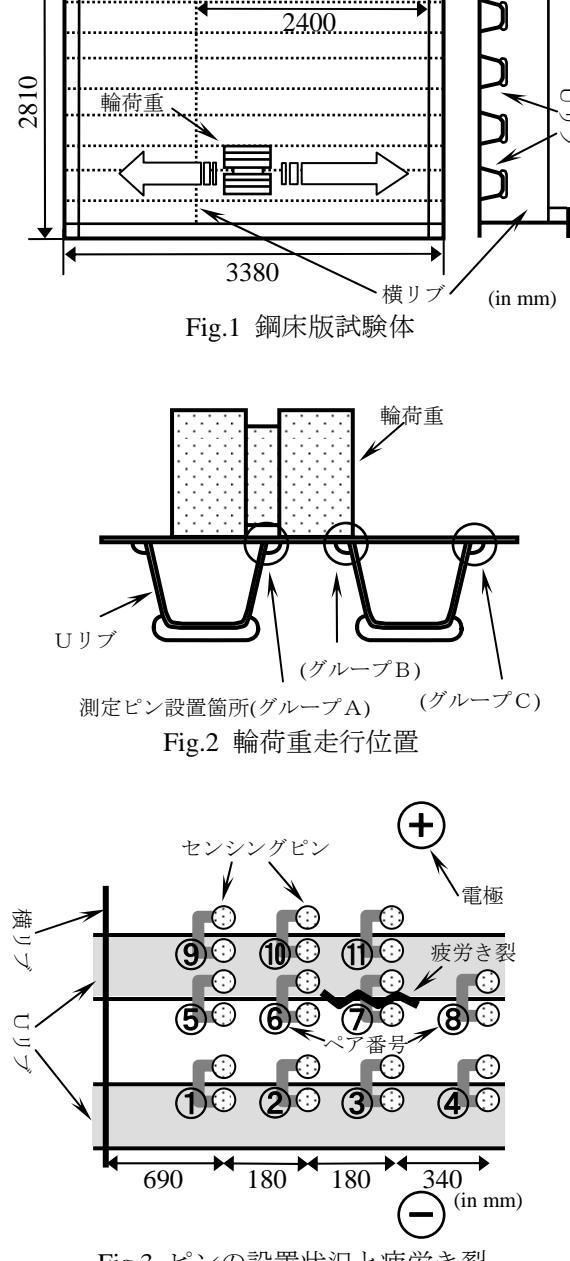
実験供試体を Fig.1 に示す.

供試体は U リブと横リブで補剛された実寸大の鋼床版 である.

床版寸法:3380×2810(mm)であり,U リブ間隔:570, 横リブ間隔:2400,デッキプレート厚:12(mm)である.

疲労試験は、車輌のダブルタイヤが1本のUリブ・デ ッキプレートすみ肉溶接部を跨いで、橋軸方向に走行する 場合を想定している(Fig.2).

センシングピンは,U リブとデッキプレート溶接部を挟むように多数設置(Fig.3 参照)し,ペア①から④ をグループA,ペア⑤から⑧をグループB,ペア⑨から⑪をグループCとする.

結果によれば、横リブから 895mm の位置より右に長 さ 247mm のき裂を確認 (Fig.3). き裂深さは、ペア⑥-⑦の中間点で最大 8mm、溶接止端で発生したき裂が板 厚方向へ進展していた.一方、ペア⑦より右側は平均深 さ 2mm と浅く、長手方向への進展であった.

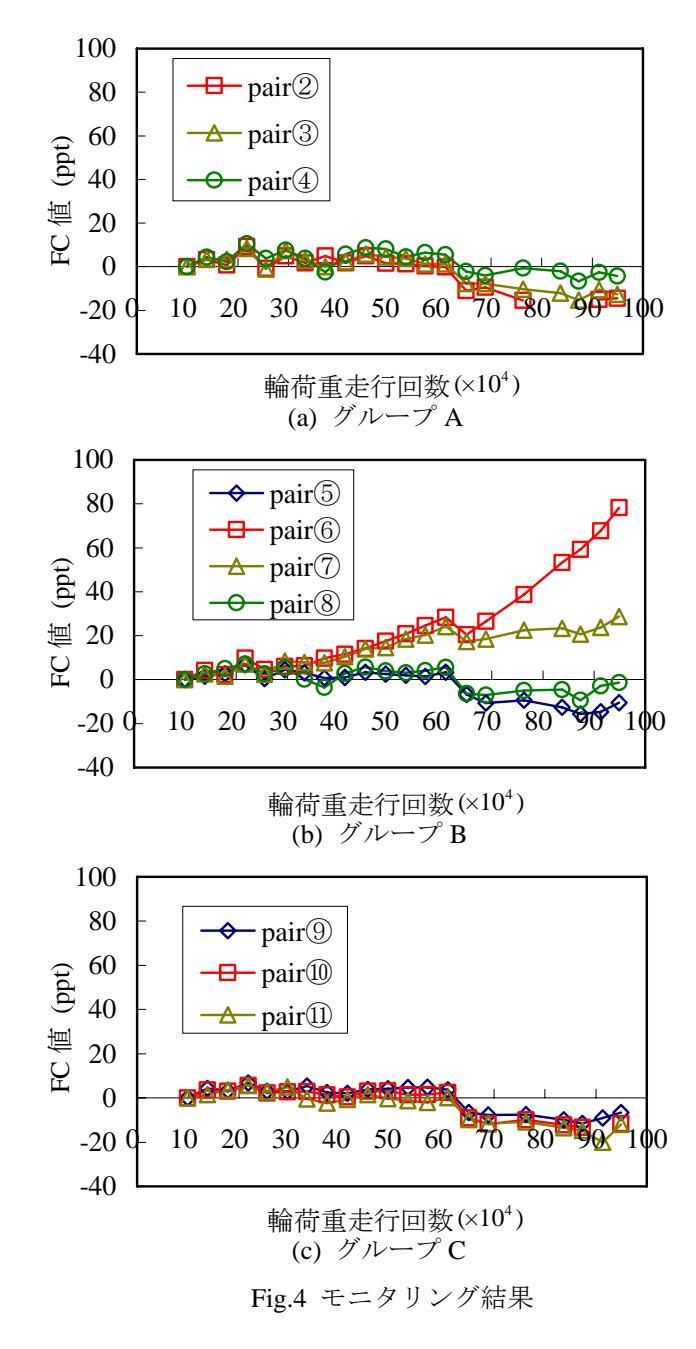
グループ A, B, C の監視結果をそれぞれ Fig.4(a), (b), (c)に示す. なお, ペア①は実験中にセンシングピンが 脱落したため, 図から省いている.

縦軸FC値は各ペア間の電位差変化の千分率であり<sup>1)</sup>, 横軸は輪荷重の走行回数である.

ペア⑥の FC 値が大きく増加している(Fig. 4(b)). また, ペア⑦の値も,ペア⑥と同時期に増加傾向を示すが,そ の後,大きな変化は見られない.

以上のように、目視で確認したき裂の箇所と FC 値に 増加傾向のみられたペア⑥-⑦の位置が一致しているこ とから、FSM により疲労き裂の発生箇所が捉えられて いることが検証された.

ところで,き裂の進展に関し,MTでは検知できない 板厚方向のき裂進展が,ペア⑥のFC値の変化によって 捉えられていると思われる.き裂進展を正確に把握する には,電場解析等が必要であるが,FC値が変化してい るということから,監視エリア内において何らかの異状 が生じていることの表れであり,板厚方向への進展も含 め,結果の整理が必要と考える.

目視により,輪荷重走行回数 57×10<sup>4</sup>回で疲労き裂の発生を確認した.FSMでは,荷重走行回数 40×10<sup>4</sup>回 近傍からペア⑥のFC値が増加し始め,その後増加し続けている (Fig.4(b)).これより,目視では確認できない 疲労き裂が 40×10<sup>4</sup>回以前に発生し,進展し続けていると推測される<sup>1)</sup>.このように,FSMにより,目視より 少なくとも 15×10<sup>4</sup>回程度早期にき裂の発生が検知できている.
