# 衛星画像を利用した斜面崩壊予測に関する研究

九州電力株式会社総合研究所 正会員 〇芦田 広喜

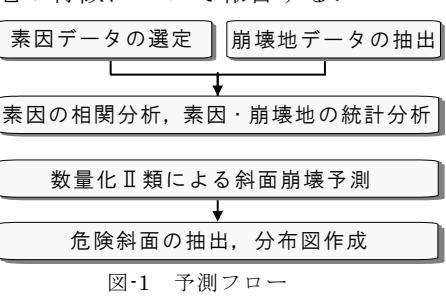
予測手法は、対象エリアが広域(約 415km<sup>2</sup>)であることから数量化理 論(数量化Ⅱ類)を用いた統計的手法による斜面崩壊予測を行った. 予測に関する基本的なフローは図-1のとおりである.なお、予測の実 施にあたり、検証エリア(約18km<sup>2</sup>)を設け予測を行った.

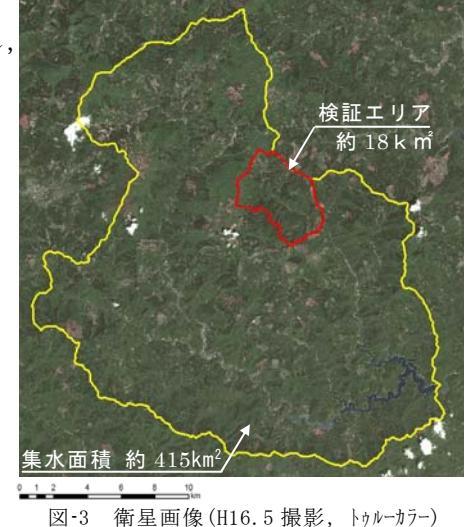
尾根線と谷線とで囲まれる単一斜面(以下,斜面ユニットという,図・2参照)を解析 単位とした.斜面ユニットの作成は DEM (Digital Elevation Model; 数値標高デー タ)と GIS(Geographic Information System;地理情報システム)の水理解析機能を用 いて自動作成した.検証エリアの斜面ユニット数は917ユニットあるため、1ユニッ トあたりの面積は約 0.02km<sup>2</sup>/ユニットとなる.

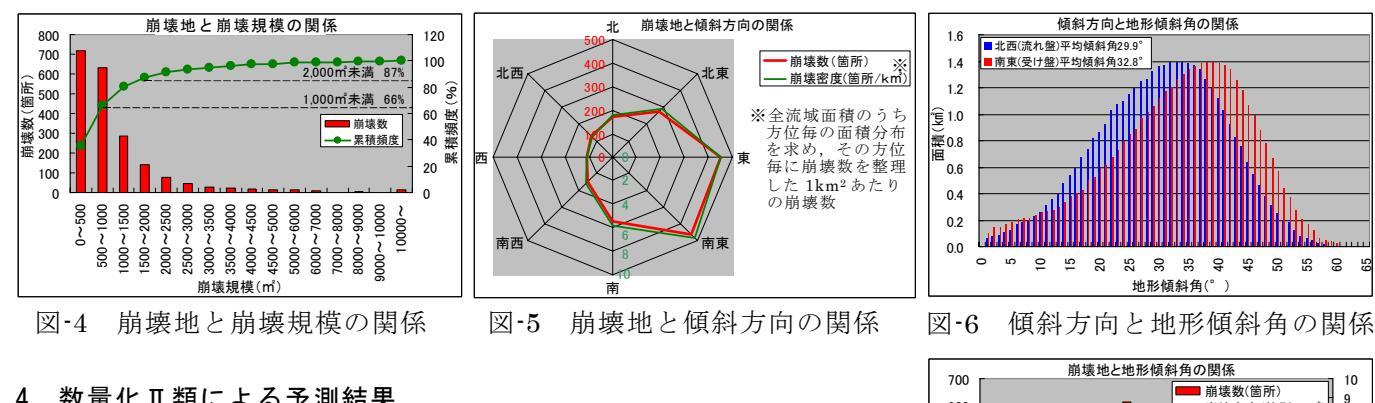
当流域(415km)での崩壊数は約2,200箇所あり、その崩壊地と 各素因の分析をした.特徴的なものを図-4~図-8に示す.崩壊規模

(図・4) は、1,000 m<sup>2</sup>未満の崩壊が66%、2,000 m<sup>2</sup>未満では87%であ り比較的小規模なものが多い. 傾斜方向(図-5)では、崩壊数、崩壊

密度とともに南東〜東方向が最も多く、その反対方向の北西〜西では少ない。当流域の地質は四万十層群で

あるため、一般的に北西が流れ盤となり反対の南東が受け盤となるが、受け盤となる南東斜面の崩壊が多く 分布する.通常,流れ盤斜面で崩壊が発生しやすいと思われるが,傾斜方向と地形傾斜角との関係(図-6) から、受け盤斜面は流れ盤斜面より地形傾斜角が高いため、地層基盤の面構造より地形傾斜角が高いほど崩 壊への影響度が大きい事が推察される.なお、地形傾斜角(図-7)では25°~50°の傾斜を有している斜面 で崩壊が多く、約90%を占める.以上のことから、当流域では基盤上に堆積した崖錐や表層の強風化部での 崩壊が多数発生していると考えられる.
