## Eーディフェンスによるケーソン護岸と杭基礎構造物を有する模型地盤の 液状化に伴う側方流動実験

防災科学技術研究所 正会員 〇田端憲太郎・佐藤正義
東京ソイルリサーチ(元・防災科学技術研究所)
正会員 徳山英之
清水建設 正会員 田地陽一

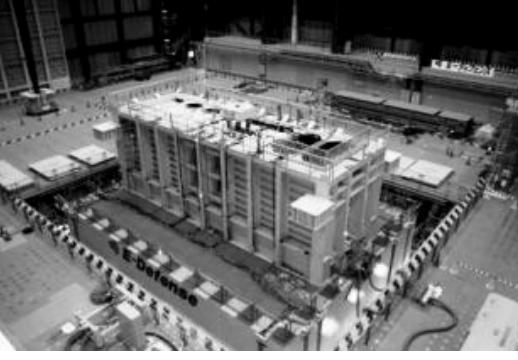
写真1 加振前の試験体

本実験では、護岸と構造物を有する液状化地盤を想定した試験体を 作製した(写真1、図1)。アルバニー硅砂<sup>3)</sup>で作製された地盤は、ケ ーソン(質量21.6t、単位体積あたりの質量2.1t/m<sup>3</sup>)によって陸側・水側 に分けられている。地盤の相対密度は土槽底板から0.75mまでが90%、 それより上層が60%であり、地下水位面は陸側地盤表面から0.5m下 (水側表面から1.5m上)である。ケーソン下部には、砕石による捨石マ ウンドを設けた。ケーソン背後には低剛性鋼管杭6本で支持された構 造物(上部構造物質量12t、フーチング質量10t)を設置した。杭下端と 土槽底部とはピン結合、杭上端とフーチングとは剛結合とした。また、 杭下端結合部の損傷を防ぐため、周辺にセメント混合土を打設した。

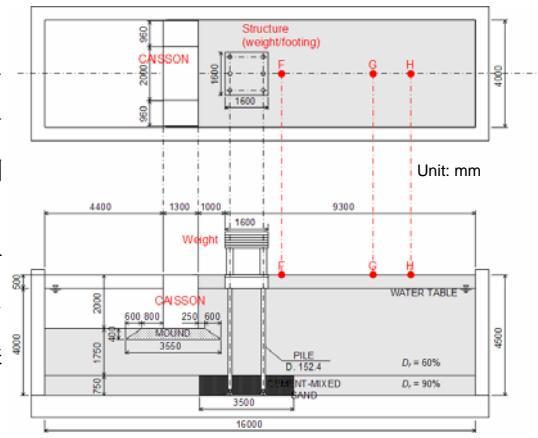
図1 試験体の概要と計測点

この試験体に、加速度計、変位計、間隙水圧計、土圧計、ひずみゲ ージ他、計884チャネル分の計測機器を設置した。また、本実験のよ うな大規模な試験体では、構造物や地盤に従来の変位計で計測するこ とが困難な大変位を生じること予想されたため、構造物や地盤表面に 設置した光反射マーカをディジタルカメラで捉えることによる変位 を算出する三次元変位計測を実施した<sup>4)</sup>。

図4に、三次元変位計測による構造物と地盤F(図1参照)の水平変 位を示す。ケーソンは加振開始後からt = 9sまで水側へ動き、t = 9.5s で陸側へ大きく戻った後、t = 10.5sで水側へ転倒したことがわかる(デ ータ欠損は、転倒によりマーカが捕捉不能となったため)。上部構造 物と地盤Fは、ケーソンが転倒するt = 10.5sまではほぼ同じ変位を示し ているが、その後は上部構造物の変位が地盤Fに比べて大きくなった。

図6に、三次元変位計測による地盤F・G・H(図1参照)の水平変位 を示す。この図より、構造物に近い地盤ほど水平変位が大きくなって いることがわかる。また、加振終了(t=43s頃)以降の変位は、地盤Fに おいてt=100sで約3cmであった。

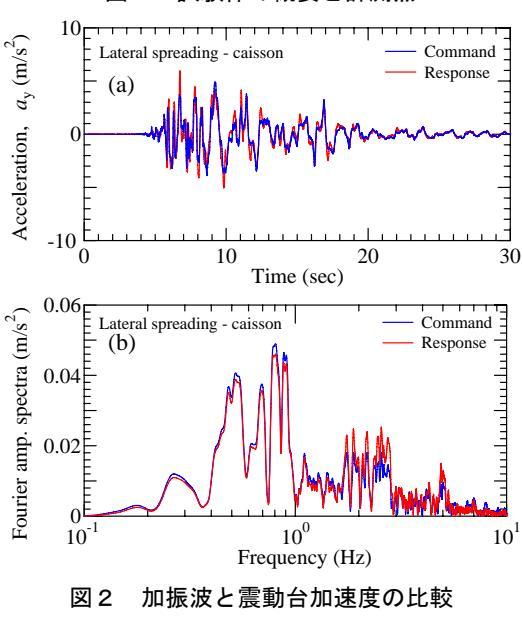
震動実験では、1995年・兵庫県南部地震におけるJR鷹取駅観測波を 80%レベルに調整した加振波を、土槽長手・上下の2方向に入力した。 図2(a)に、加振波と実際の震動台加速度の時刻歴を示す。液状化に 伴い試験体特性が変化したため、震動台に入力波より大きな加速度が 生じている。一方、入力波と震動台加速度のスペクトル(図2(b))はほ ぼ類似しており、両者の周波数特性にそれほど差違はないと言える。

図5に、陸側・水側の中央杭(A2、B2)の、任意時刻における曲げひ ずみの深度分布(杭上端を基準)を示す。ケーソンの水平変位が水側か ら陸側へ変化するt = 9s付近で、セメント混合土層の境界において比 較的大きな曲げひずみが生じている。上部構造物と地盤Fの変位が異 なり始めるt = 10.5sでは、特に陸側杭A2の上端に大きなひずみが生じ ており、上端部に局部的な曲げ変形を生じていることがわかる。その 後、t = 11.7s前後に、水側杭B2のマウンド付近の深度において大きな ひずみを生じており、この付近で杭が大きく折れ曲がった。

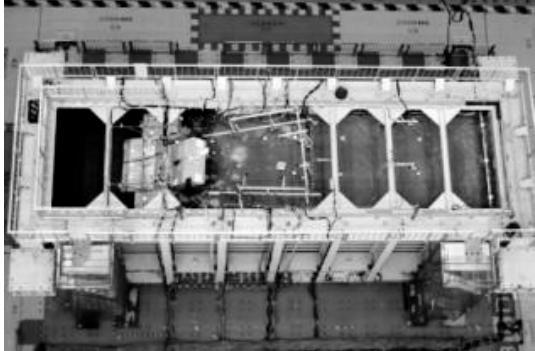
写真2 加振後の試験体

**写真2**・図3に、震動実験後の試験体の状況を示す。加振開始後か らケーソンは水側へ水平変位を生じ、水側へ転倒したが、鉛直変位は 水平変位に比べて大きくはなかった。ケーソンと構造物の間の地盤は、 加振開始直後に沈下と亀裂を生じ、ケーソンやフーチングとの間隙か ら水が噴き出す状態となった。また、構造物背後の陸側地盤では約 20cmの沈下が見られたが、水側地盤での顕著な鉛直変位は見られな かった。杭6本の上端および水側杭3本のマウンドと同じ深度において 曲げを生じ、それに伴い構造物上部が鉛直から約47度、水側へ傾いた。
