補強材を挿入した砂の一面せん断挙動の可視化

熊本大学大学院	学生会員	○高野	大樹
熊本大学大学院	正会員	大谷	順
熊本大学大学院	学生会員	島田	里美

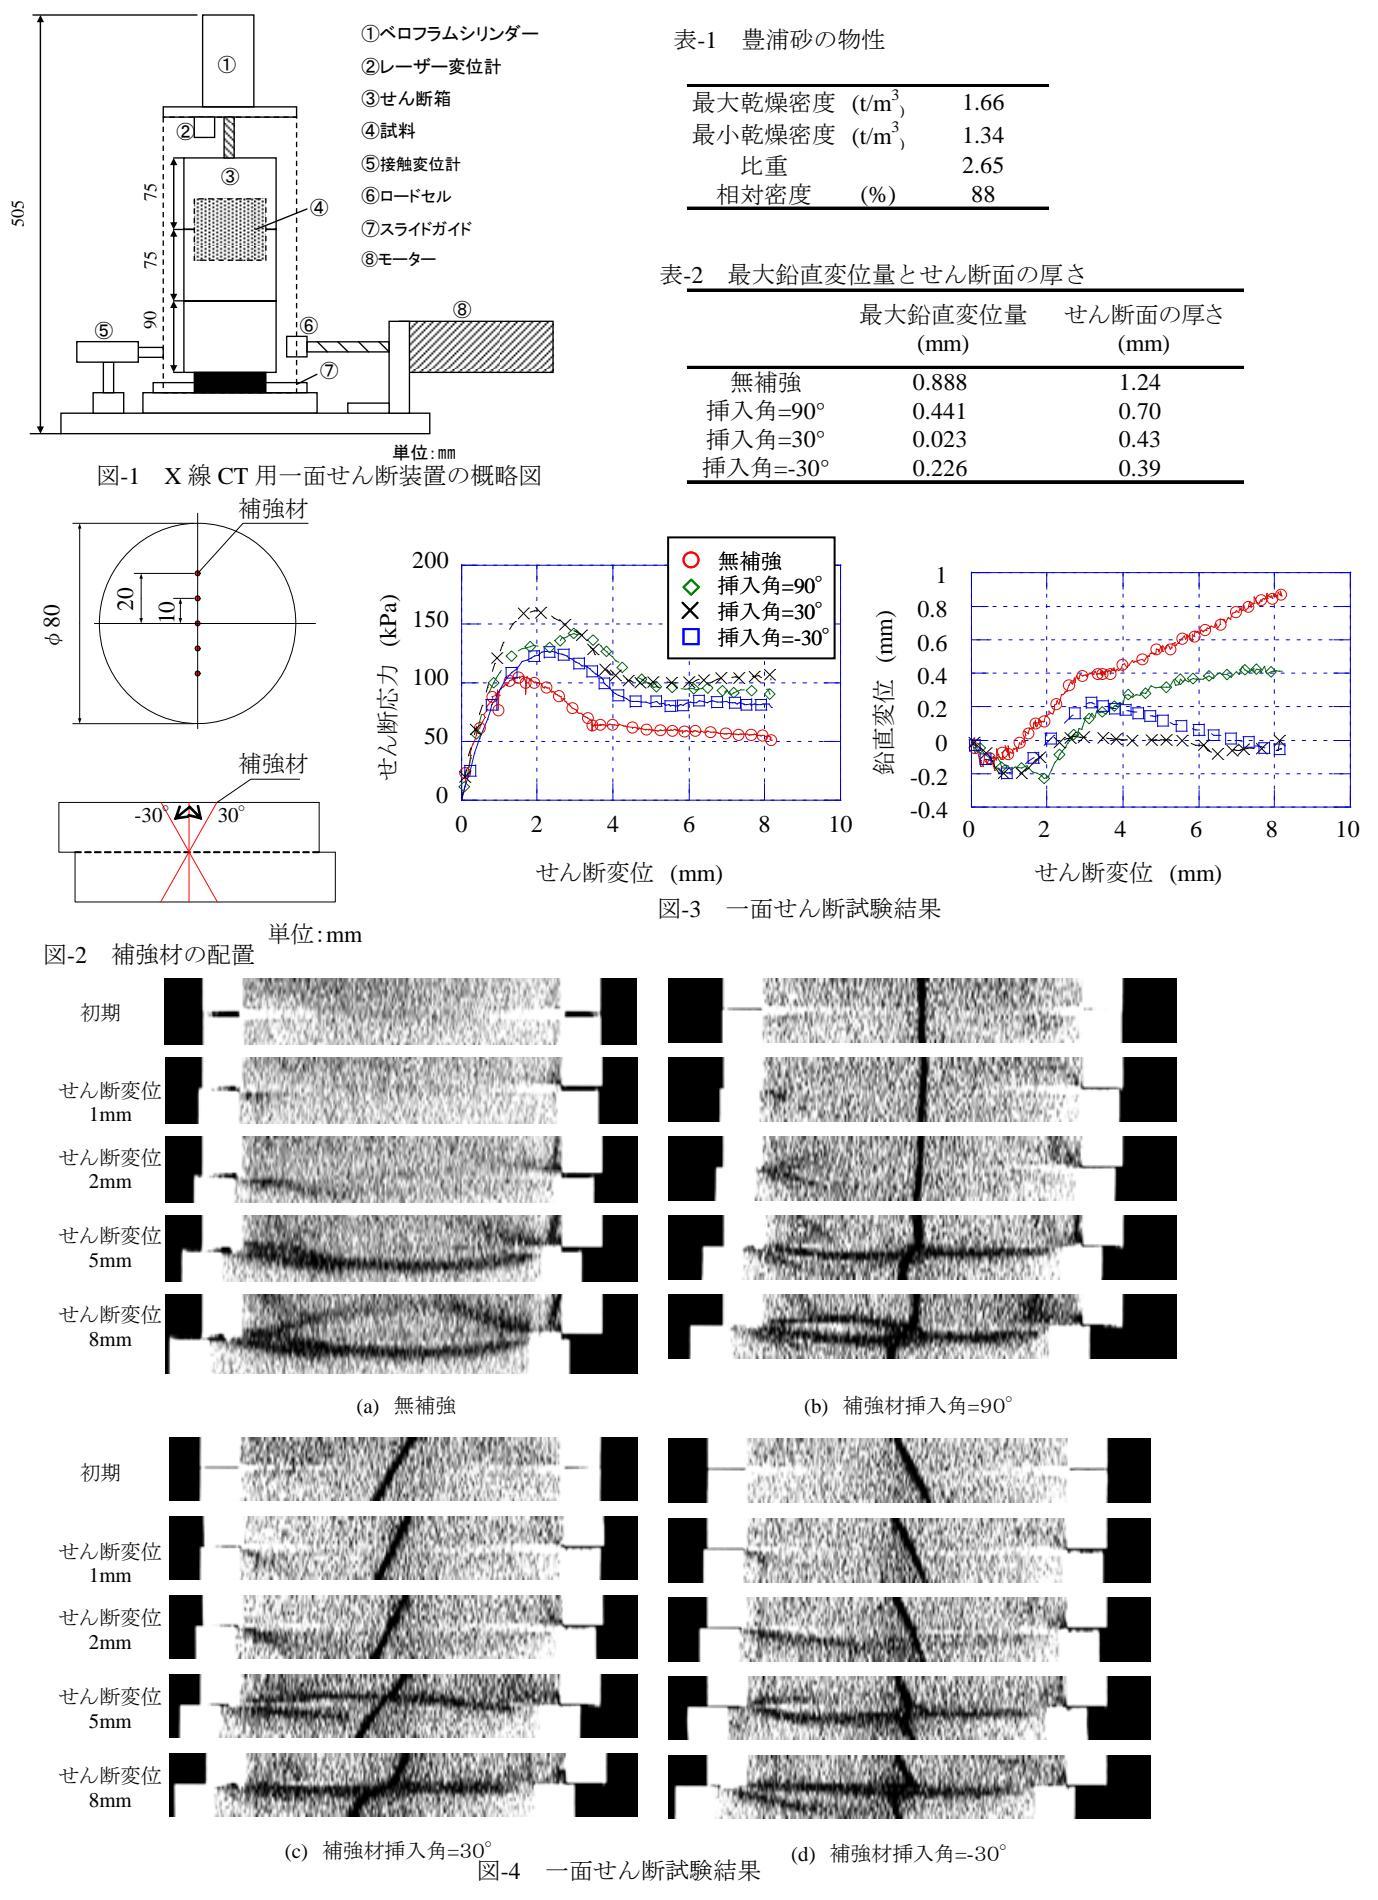
実験は、図-1 に示す X線 CT 用一面せん断装置を用いて行った¹⁾. せん断箱の内径は上箱, 下箱それぞれ直径 80mm ×高さ 15mm である.供試体は、気乾燥状態の豊浦砂を相対密度 80%になるよう、多重ふるい法により作成した. 補強材の材料は、棒状の合成樹脂を用いせん断面に対しそれぞれ 90°,-30°,30° せん断方向に傾けて設置した. 傾斜角 30°の補強材は引張り補強材として、-30°の補強材は圧縮補強材として効果を発揮するよう打設角を決定 した.補強材の設置状況を図-1 に示す.載荷は、上箱を固定し、下箱にスクリュージャッキによりせん断力を加 えた.また、上箱と下箱間の隙間は 0.2mm とした.全載荷実験は、CT 装置内で行い、せん断変位が 1mm、2mm、5mm、 8mm の段階でせん断面から上下 10mm の範囲について CT 撮影を行った.

図-2 に拘束圧 σ_v =100kPa の定圧せん断試験結果を示す.無補強供試体に比べ,挿入角度 30°,0°,-30°の 順でピーク強度,ピークせん断変位ともに大きくなっていることがわかる.これに対し,せん断に伴う膨張量は, 無補強供試体が最も大きな値を示している.次に,CT 撮影により得られた供試体の断面画像を図-3 に示す.断面 画像は,供試体全体の 3 次元画像をせん断方向に供試体中心部分においてスライスした画像を示す.まず,ピー ク前(せん断変位 1mm)の断面画像を比較すると,全ケースとも,下箱の上端部,上箱の下端部に密度低下領域が 確認できる.この領域がせん断によるひずみの局所化が起こった領域であり,せん断面となる.ピーク時(せん 断変位 2mm)においては,せん断面が供試体中心付近まで発達している.せん断応力が,ピーク値を過ぎ残留応力 に落ち着くとせん断箱片端から発達したせん断面は,他端まで到達し,供試体全体に拡がる.さらに,せん断を 進めると,無補強供試体では,さらに他のせん断帯が出現し,2つのせん断帯が確認できる.この2つのせん断帯 に挟まれた領域に着目すると,ここでは,初期状態と比較しても,顕著な密度低下は見られない.このことより, 一面せん断試験によるせん断は,せん断面内部のみで起こり,これによって挟まれた領域では体積変化は生じな いと考えられる.これに対し,補強材を挿入したケースでは,せん断面の鉛直方向への拡がりはあまり確認でき ない.表-1に 8mm せん断時の鉛直変位量と,画像より確認できる鉛直方向のせん断面の厚さについて示す.各ケ ースとも,せん断面の幅と,鉛直変位量はほぼ同等の値をとっており供試体の体積変化は,せん断面の内部で生 じていることが伺える.
