# 高速撮影によるトンネル覆工の変状自動抽出に関する検討

東海旅客鉄道株式会社	正会員	田川	謙一
------------	-----	----	----

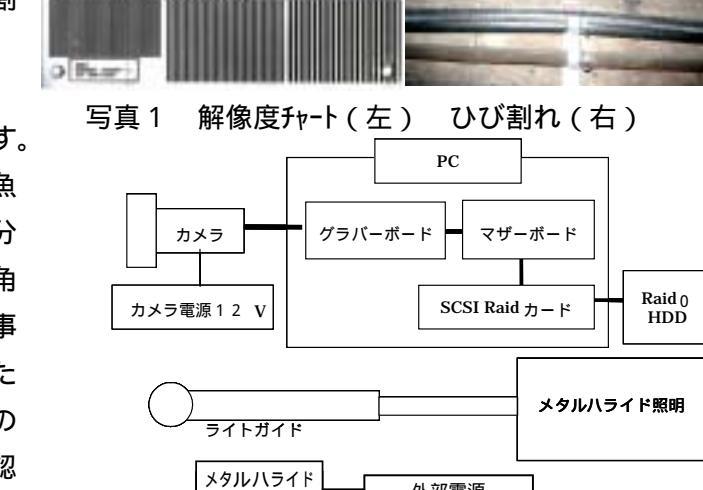
図2 システム全体の構成

システムの構成を図2に,各機器の仕様を表1に示す。 側窓とトンネル覆工が接近しているため、レンズは魚 眼レンズを選定した。そのため画角中央に比べ端部の分 解能の低下傾向が顕著であるが、画角端部でも線路直角 方向に 1.5mm/画素の分解能が得られる設定とした。事 前に車窓から各トンネルの壁面までの距離を計測した 結果, 絞りをわずか(F4)に絞ることで, 壁面までの 距離は全トンネルで被写界深度内に収まることが確認 できたため,レンズのフォーカスは固定としている。

撮影時の列車速度の相違により線路方向に撮影画像 が歪むことを防止するため,ラインセンサカメラはT4 の車軸に取付けたロータリーエンコーダパルス(車輌が 1.5mm 移動する毎に1パルス発生)により駆動した。使 用カメラの最大ラインレートは 68kHz であるため, 最高 速度 270km/h 走行時でも 1.5mm ピッチのスキャンが可能 である。

撮影した画像データは, Raid0 (2 台以上の HDD を組合 せ,各ディスクに対する読書きのデータ処理を同時かつ並

行に処理し,高速処理を可能にする方法)のHDDにリアルタイムに保存した。

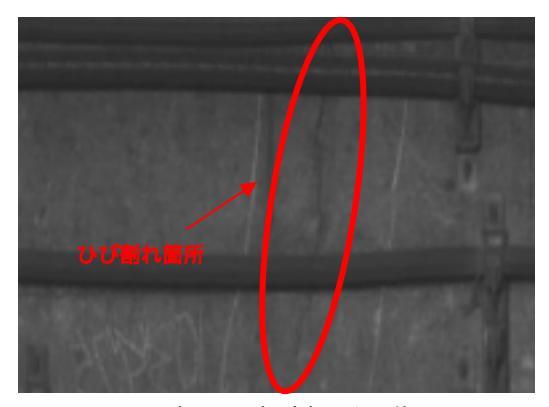
写真3 高速撮影画像

写真3は200km/h走行時における撮影結果,また図4は同画像からひび割れを自動抽出した結果を示す。写真3及び図4には,事前に確認した幅1mm未満のひび割れが撮影・抽出されており,幅1mm 未満のひび割れであっても撮影・抽出できることを確認した。

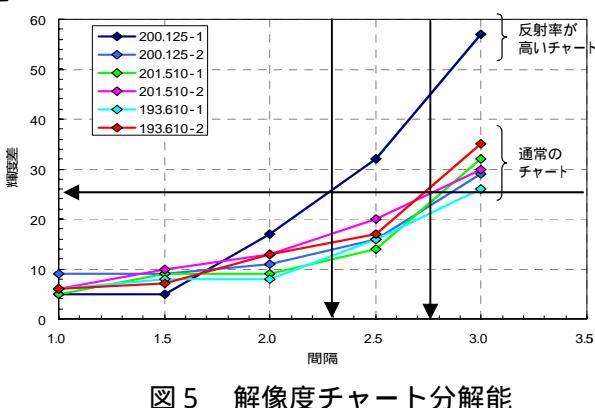
予めトンネル内面に貼付した6枚の解像度チャートの撮影画像 から,横軸に縞模様の間隔,縦軸に縞模様の黒・白部分の輝度差を とり図5に示す。撮影画像に存在するひび割れを自動抽出するため には,25以上の輝度差が必要であることが別途把握できているこ とから,輝度差25に対応する解像度チャートの分解能は,2.5mm から3.0mmの間であると読み取れる。なお,同図には他に比べ輝度 差が大きいデータが含まれるが,これは反射率が高い解像度チャー ト用紙によるものである。この結果は,更に照度を上げることによ り解像度が向上する可能性を示唆したものと考えられる。

現時点で判明している課題としては,照度の向上が挙げられ る。照度の向上にともない,上述したように解像度の向上が見 込める他,レンズの絞りをさらに絞ることで,より被写界深度 を深くすることも可能になり,カメラ配置等と自由度が増す。 また実際のひび割れ抽出結果と解像度チャートから求めた分解 能の相違についても,今後の検討項目である。

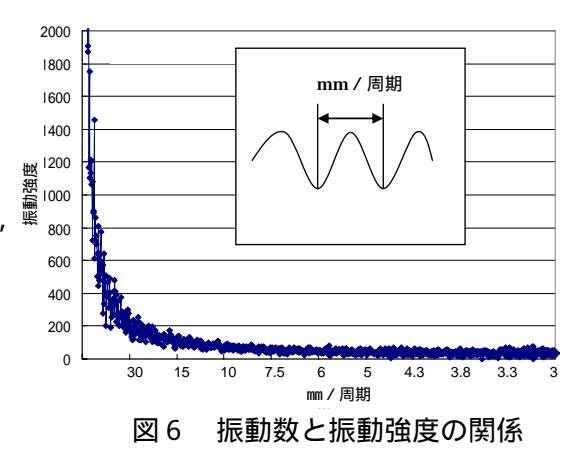
今後,ひび割れ自動抽出後の画像を重ね合わせることにより,ひ び割れの進展を抽出できるか検討を行うにあたり,車輌振動が影響 するか判断するため,以下の検討を行った。撮影画像に含まれるケ ーブル等で列車進行方向の直線状被写体に対し,車輌の振動により 生じる進行方向に直行する成分の座標を取り,フーリエ変換を行っ た結果を図6に示す。縦軸は振動の強度を表し,横軸は振動周期を 表す。同図より,車輌振動の影響は30mmよりも長い長周期側に 集中していることがわかる。長周期の振動については,画像解 析の段階で比較的処理しやすいことが別途判明している。
