FRP で補強した鋼材の光ファイバセンシング

2. 片面 FRP 補強鋼材の引張載荷実験

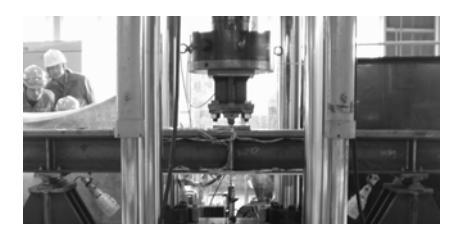
写真-1 FRP 補強 H 桁試験体

道路橋等の公共インフラの地震対策として,既存構造部位の補強・補修に先進複合材料(FRP)を利用するこ とが最近注目されている.写真-1は前報¹⁾で行った引張側にFRPプレートを接着補強したH鋼の曲げ試験 体である.本報では,その試験体と同じ材質・板厚の鋼材から切り出した試験体を作成し,その引張載荷実 験を行っている.こうした補強では,補強後に性能が改善されたかどうかをセンシングする必要があり,そ のための合理的な方法の開発が急務となっている.これについて,新しいセンシング技術のひとつである光 ファイバを用いたモニタリング手法が検討されている²⁾.光ファイバは軽量性,微細性から構造モニタリン グ材料として極めて有効な材料である.特に約 0.5µm 間隔でコア部に書き込まれた格子からの回折反射光を 計測して歪の検知をする FBG (fiber Bragg grating)センサは,検出精度,応答性,耐久性などに優れた特性を 有する.本研究では,FRP 利用型の補強・補修に際し,高精度で低コストなセンシング法を確立するため, FBG センサを鋼と FRP 補強材の接着界面に設置してその特性を明らかにすることを目的としている.

写真-1のように、片面にのみ補強する場合を想定して、図-1に示す ような試験体を作成した. 鋼と FRP を接着する作業工程で、予め接着面 となる鋼面には幅 1mm, 深さ 1mm の正方形溝, FRP 面には深さ 0.3mm 程度の V 形溝を作り、そこに直径約 0.15mm の FBG センサを設置した. FBG センサの設置位置の両表面には、電気式の歪ゲージも貼付した. 実 験は、接着界面に明らかに目視できる程度の亀裂(剥離状態と定義)が 生じたときに終了としたが、その時点で FBG センサによる計測は不能と なった. 尚、実験時は FBG センサから得られる歪値だけでなく、光スペ クトルの推移も観測した.

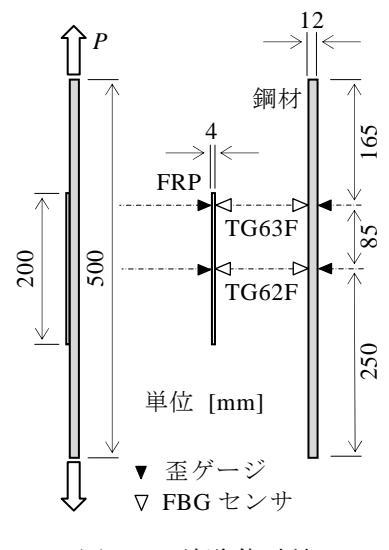
図-1 試験体寸法

補強部材には、ガラス繊維 GFRP 板を使用しており、鋼材と FRP 補強 材の接着は、エポキシ系の接着剤(AW106)を用いた. 接着中の養生は室 温が 20℃以上となるように管理した室内で行った. 試験体は3体作成し、 各試験体で FBG センサの貼付位置が異なる. 表-1 に試験体名と FBG センサ貼付位置を示す.

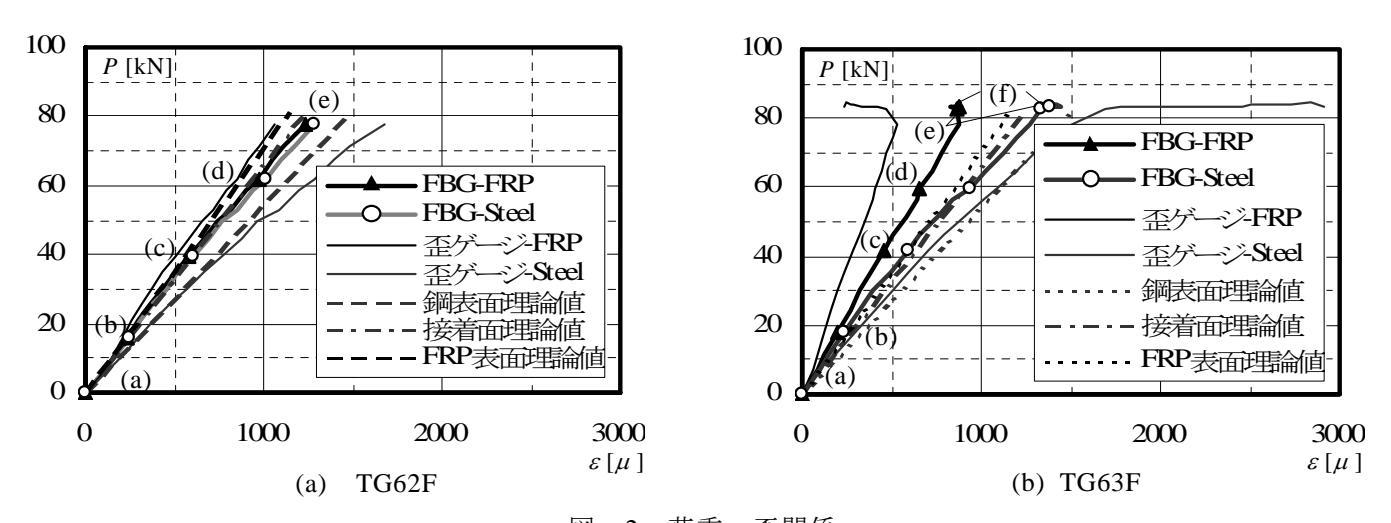
荷重-盃関係の理論値と実測値を図-2 に示す. 光スペクトルの出力 例を図-3 に示す. 強制変位を 1mm 与えた場合の平面解析結果を図-4 に示す. この解析は試験体中央から 180mm までとし,弾性とみなして 行っている. このとき,接着層は考えていない簡易的なものである.

図-2(a)から,鋼材表面,FRP 表面で発生している歪が大きく異なる こと,2つのFBG センサが示す歪がほぼ同一の値のままで剥離状態とな ったことがわかる.前者は,片面補強を行うと図心位置が移動し,偏心 曲げが生じる為である.図-2(b)では,歪は剥離状態となる前にFRP 表

面の歪ゲージ出力は減少していることや,FRP に設置した FBG センサによる歪値が TG63F の方が TG62F よ り明らかに小さい.これは,接着界面に生じた亀裂によって,鋼と FRP で軸力の分担が変化した為である. TG63F において,実験結果と理論値は,鋼はほぼ同一であるが,FRP では実験値が小さい.これは,FRP に, 応力が完全に伝わっていない為である.図-2(a),(b)より,どちらも 80kN 程度と同一の荷重レベルで剥離 状態になったことがわかる.ピール応力(図-4参照)のように応力集中する部分に FBG センサを設置した TG63F の方が,中央部に FBG センサを設置した TG62F よりも界面を介して貼付した両 FBG センサからの歪 値に顕著な差が載荷の早期から検出されている.図-3(a),(b)より,両試験体とも光スペクトルは実験終了 まで単一ピークを保持しており,センサ設置位置から離れた個所から亀裂が進行したと言える.
