結露に着目した鋼箱桁内の調査と熱流体解析

名古屋工業大学正会員○永田和寿国土 交 通 省牧耕司名古屋工業大学フェロー小畑誠名古屋工業大学フェロー後藤芳顯

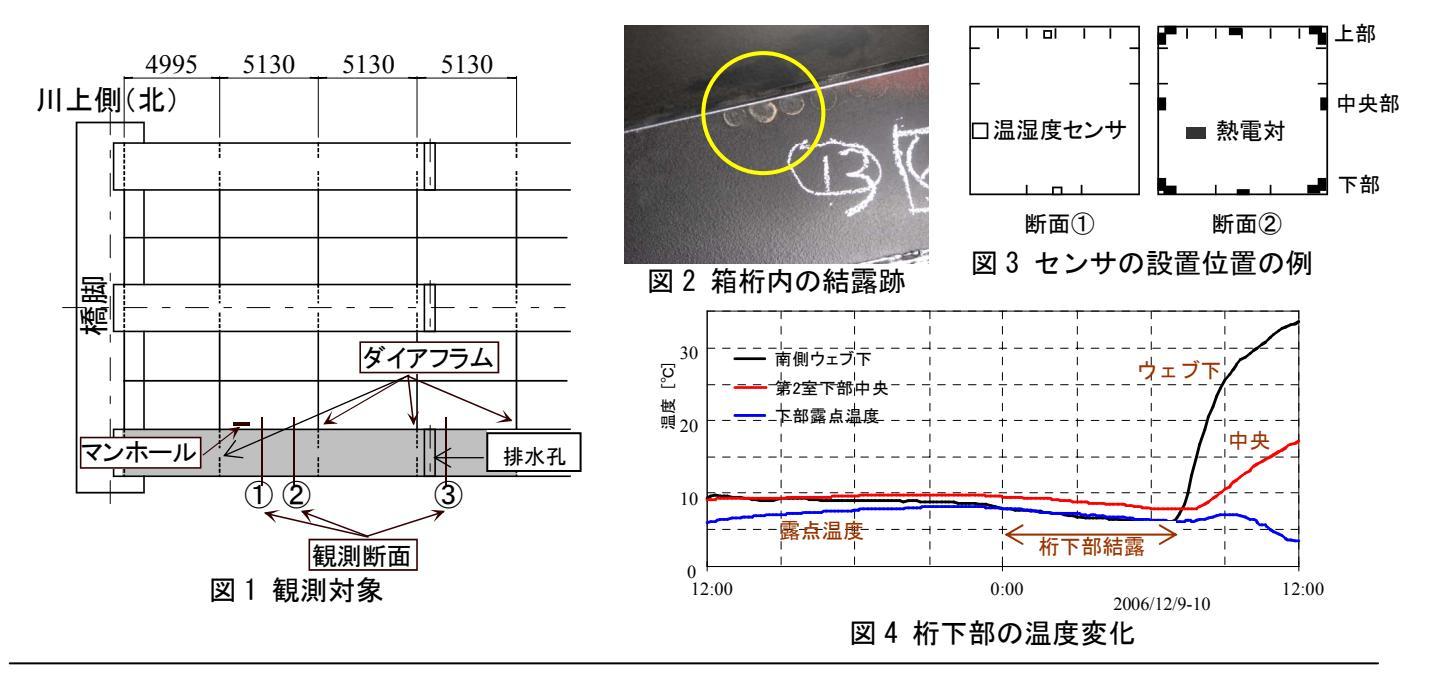
調査対象は名古屋市内にある3径間連続鋼箱桁橋(図1)であり2003年より観測を行っている¹⁾. 当該の箱 桁には一部にボルト接合部のウェブの上部と下部に小さい隙間と下フランジに排水孔がある. さらに,桁外の 計測のためにマンホールはわずかに開いている. そのため,少量ながら外気の流入があり桁内の壁面には結露 と考えられる跡が確認されている(図2). そこで測定項目は結露現象の把握を目的として,桁内の温度,湿 度,および桁表面の温度とし,10分間隔で計測を行った.桁内の各種センサの設置位置の例を図3に示す. さらに PHS を用いて IP 網に接続し遠隔モニタリングシステムを構築した.

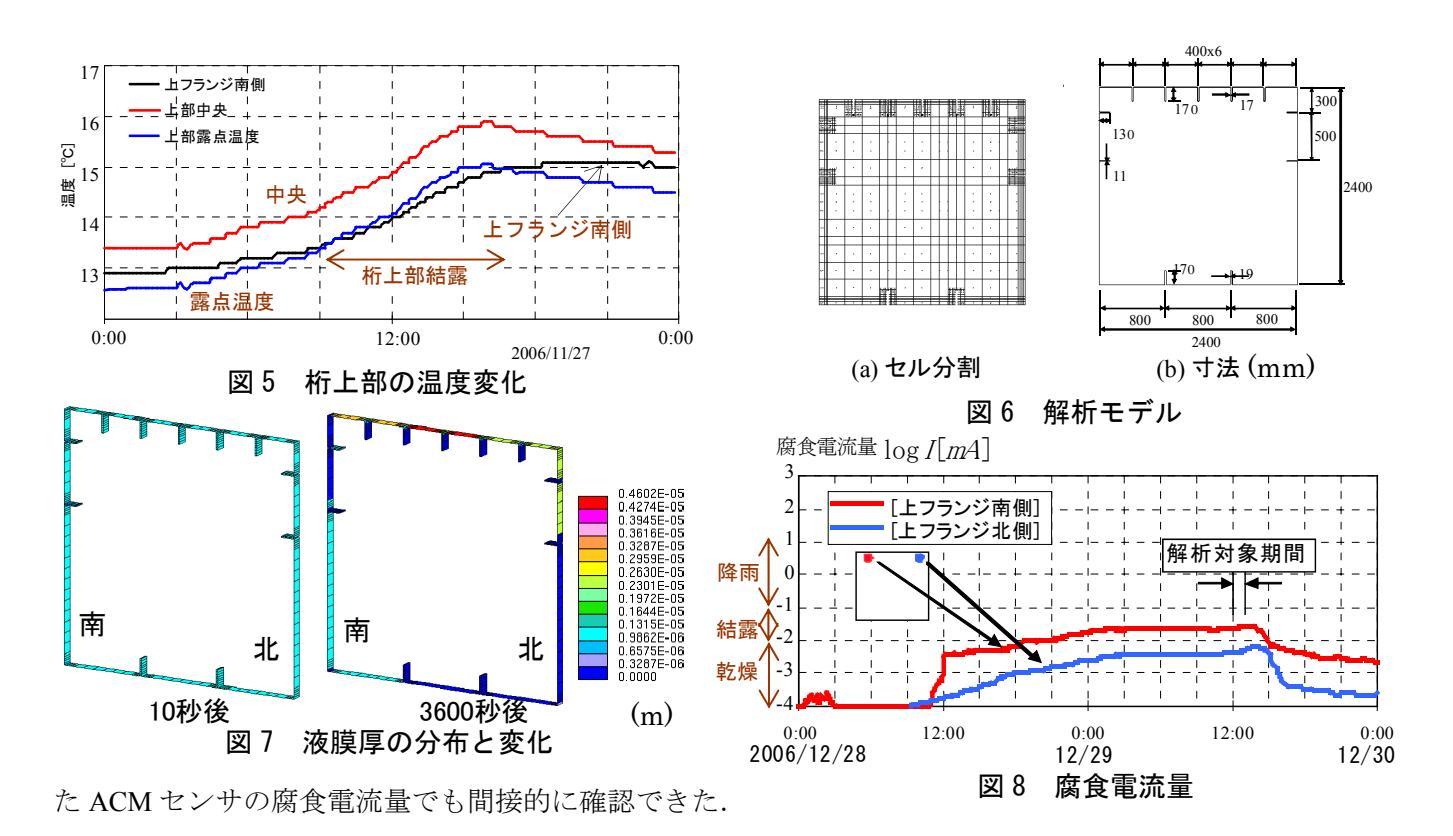
計測結果の例を図4,5に示す.これらの図はそれぞれ桁下部と上部の温度変化に注目したものである.これ らの図において桁の温度が露点温度を下回ったときに結露が生じたと判定した.桁の温度計測は同一の桁の3 箇所の断面(図1の①~③)で行ったが,それぞれに有意な差がなかったため図1の断面②の結果を示し,検 討した.全体的には冬季に結露発生条件を満たす回数が多かった.桁内の部位についてみると,桁下部より桁 上部での回数が多くなっており,桁中央部で結露発生条件を満たすことはなかった.1日内の時間帯について 見ると,桁上部では日中の9:00~18:00での発生が多いのに対し,桁下部では逆に夜間の18:00~9:00にかけ て結露が生じ易く日中に結露発生条件を満たすことはなかった.これは,桁上部は熱容量の大きいスラブに接 しているために温度上昇が他の部位に比べて遅れるためである.一方,桁下部においては夜間の放射冷却のた めに桁下部の温度低下が進むためである.結露の有無は単に温湿度から予想されるだけでなく,同時に設置し
